# Undersøgelse af forekomst af flagermus i bygninger ved Jammerbugt solcellepark

Udarbejdet for COWI A/S

Udarbejdet 12. december 2024

Dansk Bioconsult ApS, Lars Smith og Jan Durinck

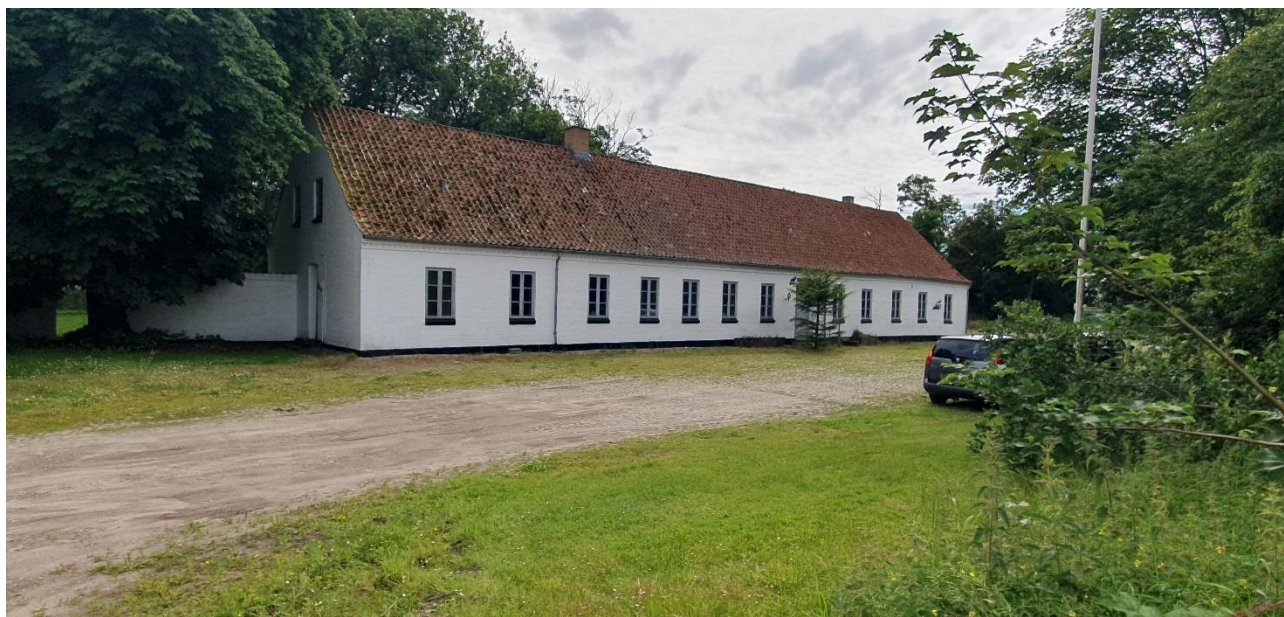
Stuehuset på Gamle Toftegaardsvej 65 er et ældre hvidkalket hus med gammelt tegltag der ikke har været understrøget længe og dermed har mange sprækker og dermed potentielle gemmesteder for flagermus. Der blev ikke fundet flagermus ved den visuelle inspektion af loftet, men usikre brædder på loftet umuliggjorde inspektion af alle hjørner især ved gavlene. Den visuelle inspektion er suppleret med optagelser med flagermusdetektorer placeret omkring huset.

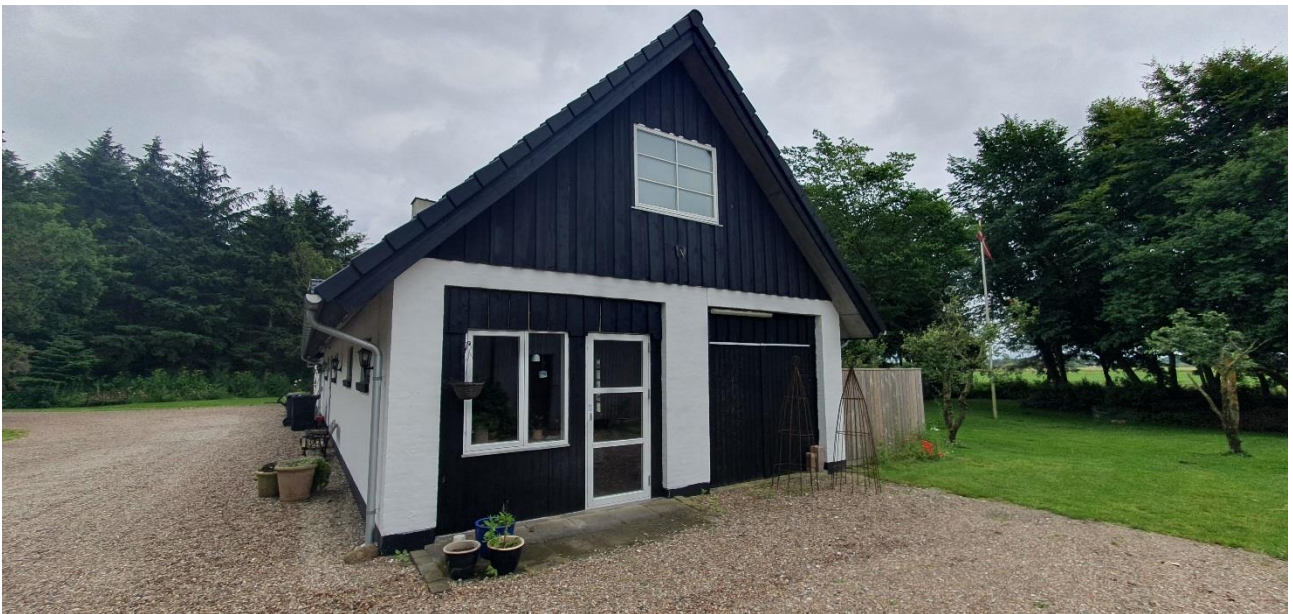
Husgavlne er bræddebeklædte på Toftegårdsvej 199, hvilket efterlader revner, hvor det potentielt ville være muligt for flagermus at komme ind mellem brædderne, men der blev ikke set klatter under sprækkerne.

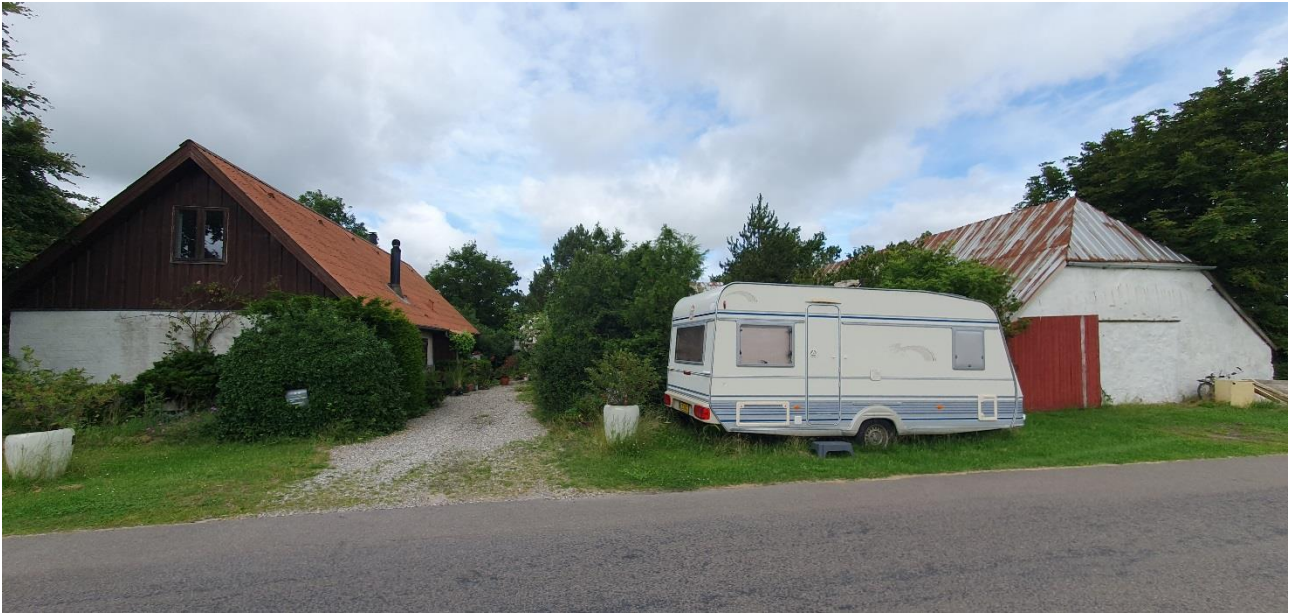
Gavlene på stuehuset Toftegårdsvej 189 har træbeklædning der igen giver mulighed for at flagermus kan skjule sig, men der blev ikke fundet klatter på det hvide murværk lige under træbeklædningen. Stuehusets tagetage er udnyttet til kip, så det var ikke muligt at besigtige selve taget indefra, men taget ser udefra ud til at være tætsluttende på selve tagfladen, hvilket kun efterlader mulighed for at flagermus kan komme ind fra bunden eller helt oppe ved tagryggen.

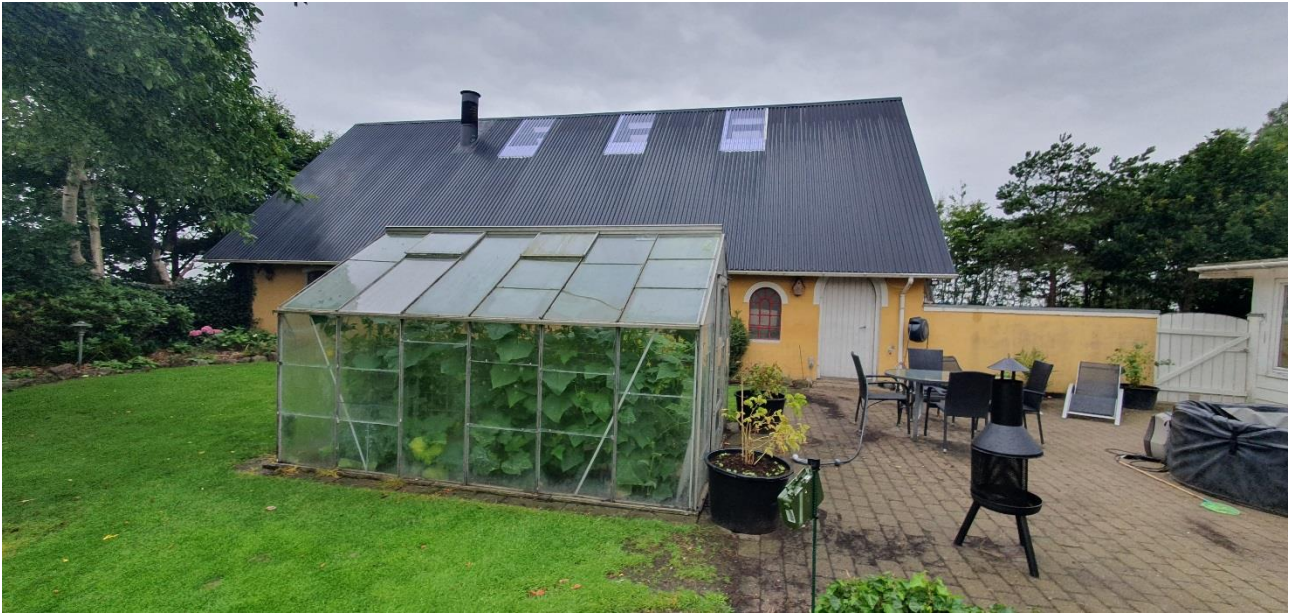
Udhuset på Toftegårdsvej 165 har nyt metalpladebelægning og efterlader ingen oplagte skjulesteder for flagermus.

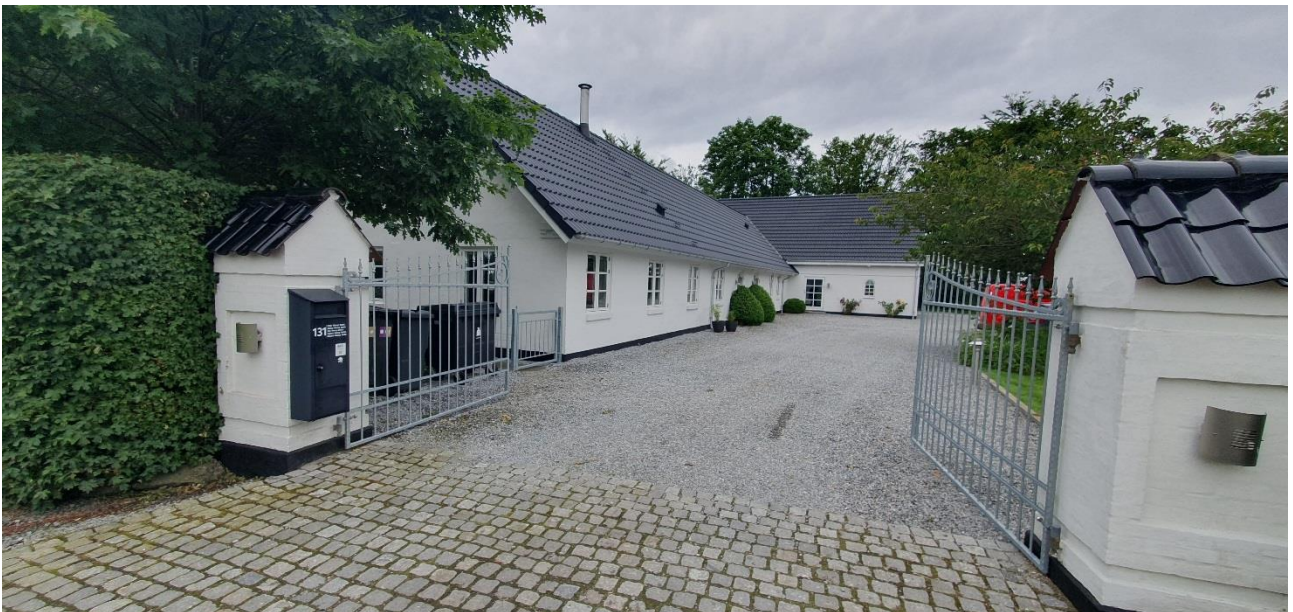
Toftegårdsvej 131. Et gennemrenoveret hus og udhuse med helt nye tage hvor der ikke var synlige sprækker eller hulrum egnet til flagermus. Ejendommen fremstår i flot en bygningsteknisk tilstand hvor tætheden er i top.

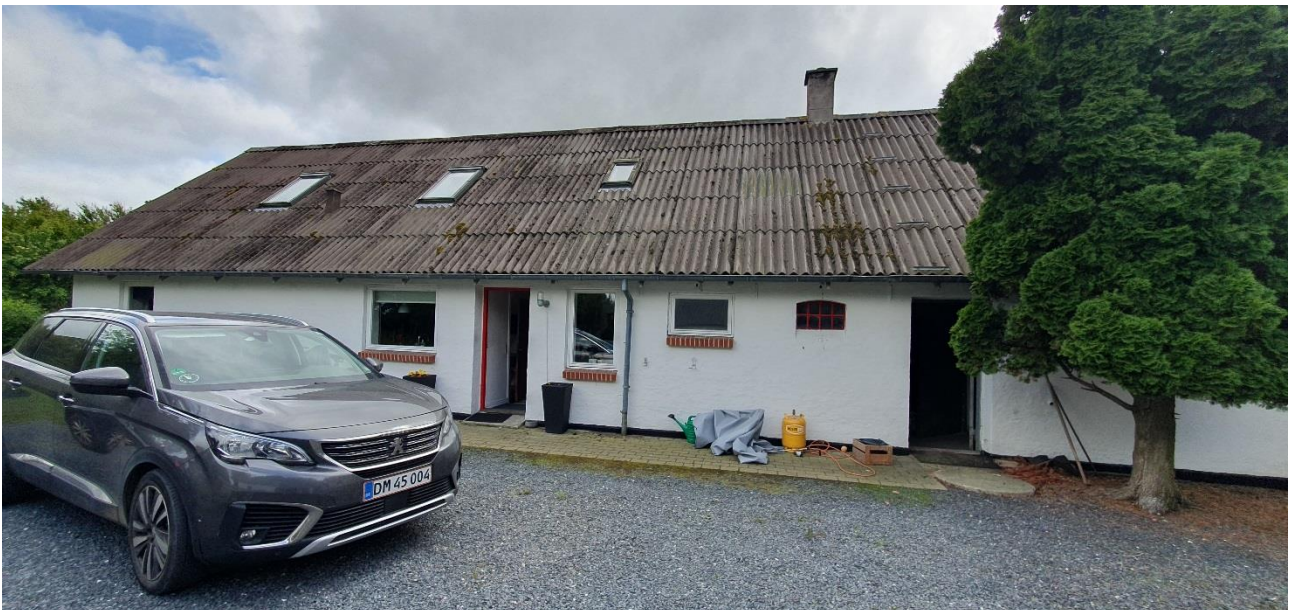
Stuehuset på Toftegårdsvej 87 er sammenbygget med stalddelen. Der var ved inspektionen ingen ydre tegn på flagermus på facaderne.

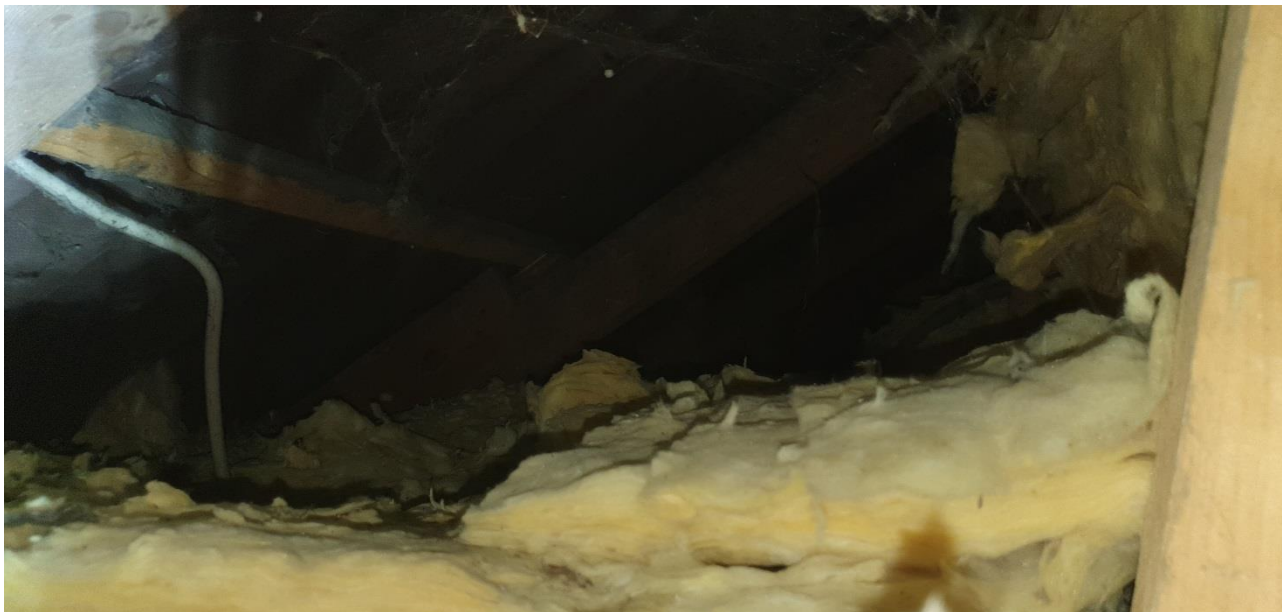
Det var kun muligt at overskue en del af stuehusloftet ved kip fra inspektionslem på første sal på Toftegårdsvej 87, men der sås ikke tegn på flagermusaktivitet, men en del skader på isolering fra tidligere husmårbesøg.

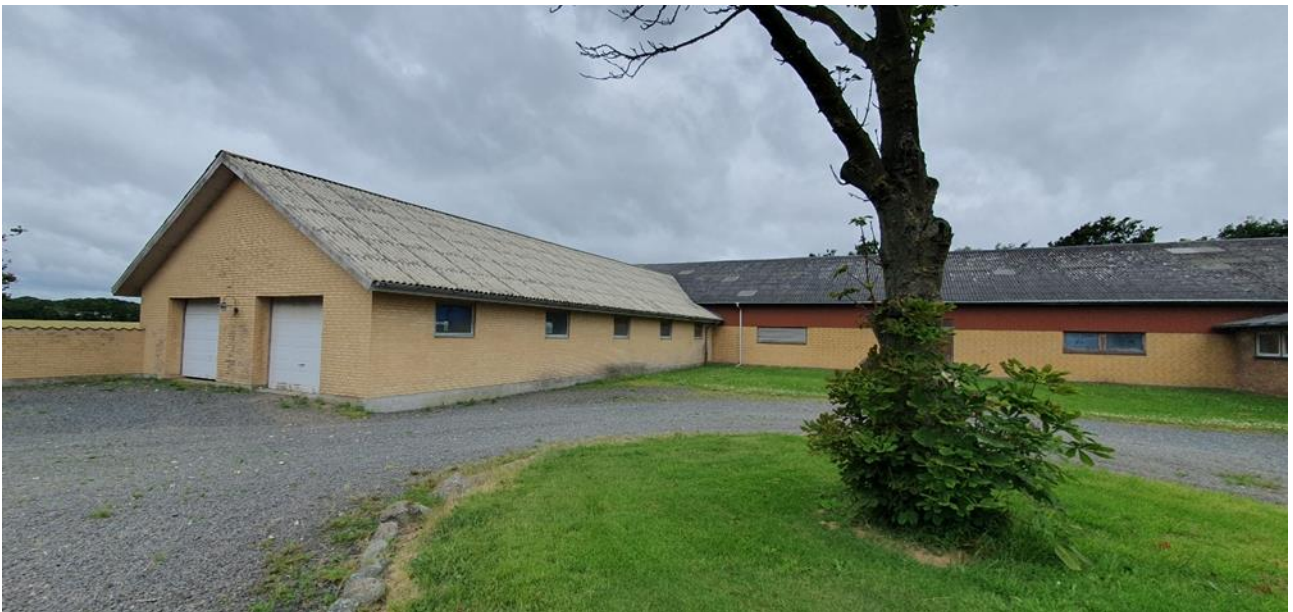
Der fandtes ingen egnede opholdssteder til flagermus i driftbygningerne mod syd og vest på Tueengvej 50.

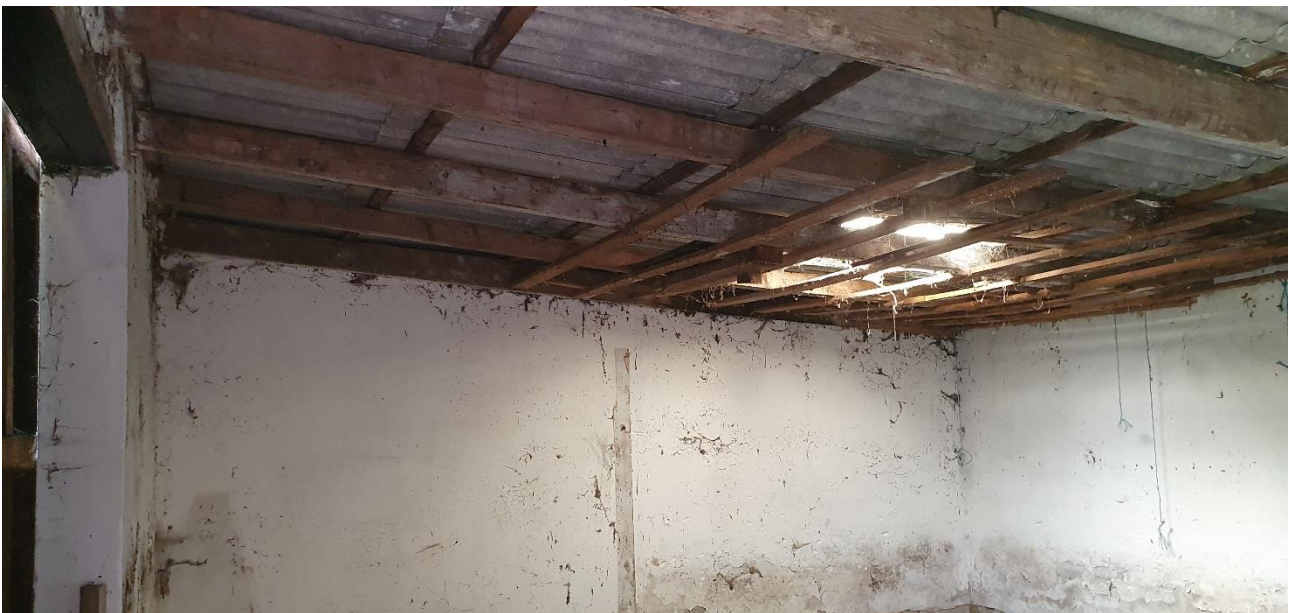
Der er ikke fundet tegn på flagermus i garagebygningen på Tueengvej 41.

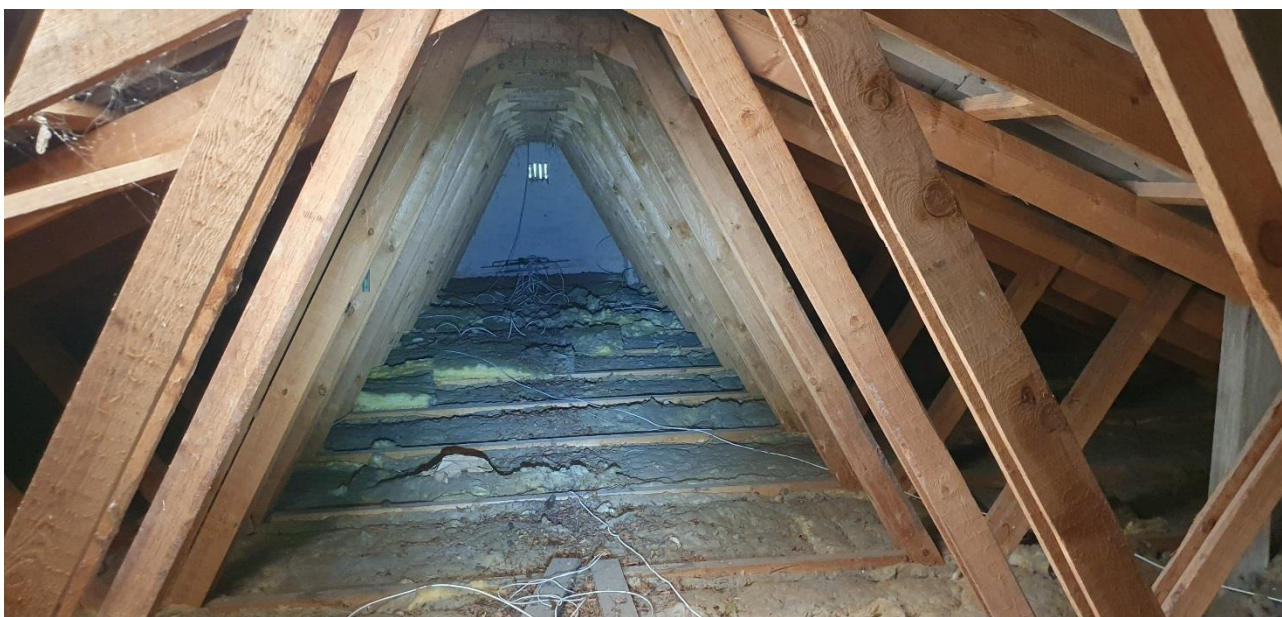
Loft over stuehuset Tueengvej 81 – ingen fund af tegn på flagermus.

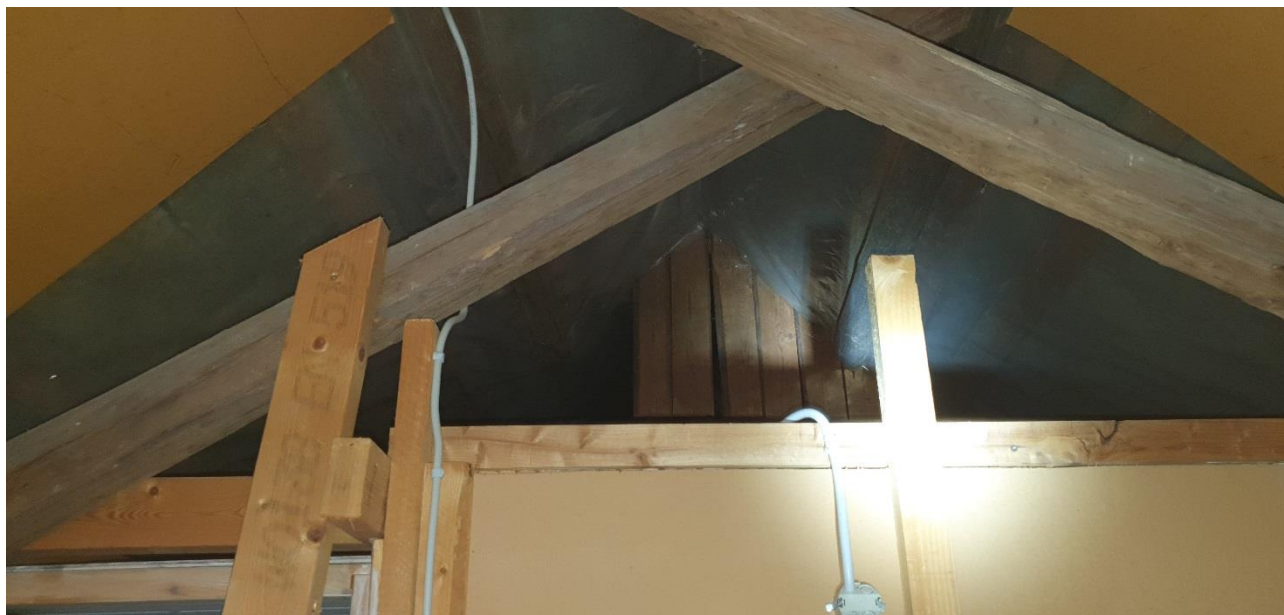
Undertaget på loftet i stuehuset på Aastrupvej 42 er helt afdækkede og hele etagen er udnyttet til enten værelser eller loftrum, så det har ikke været muligt at inspicere taget nedefra.
