# Notat: Flagermuspotentiale ved læhegn og bevoksninger ved Energiprojekt Jammerbugt sommer 2024

Udarbejdet for COWI A/S

Udarbejdet 4. december 2024

Dansk Bioconsult ApS, Anne Smith og Jan Durinck

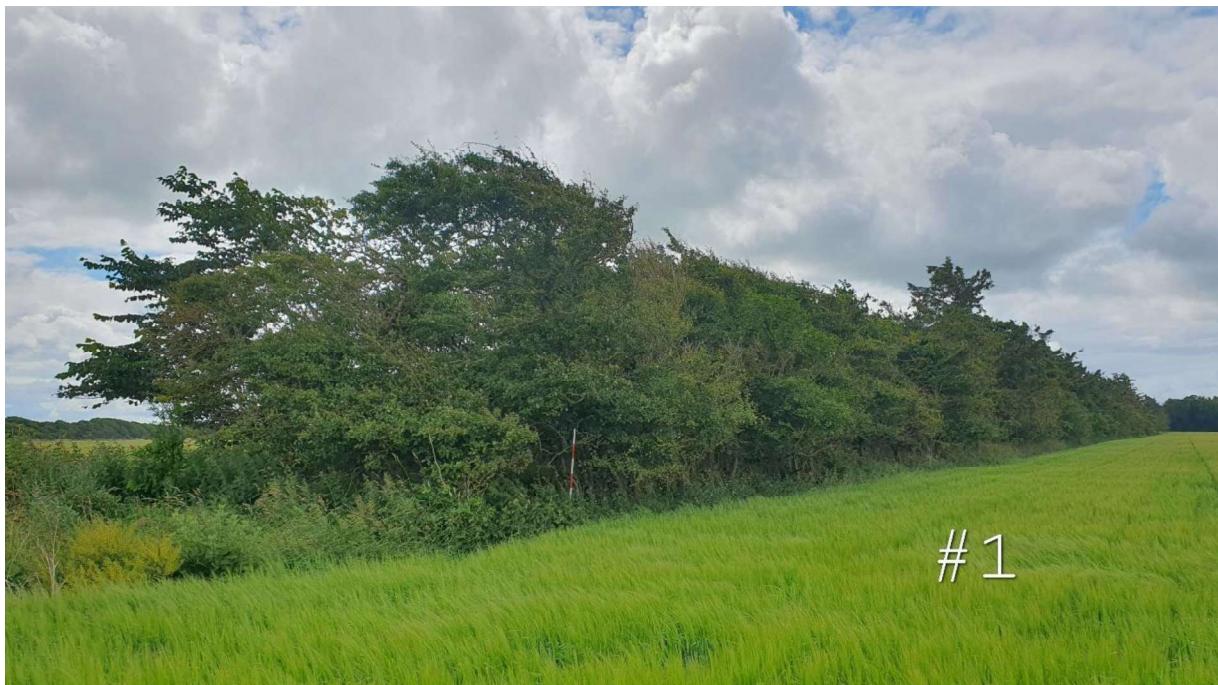
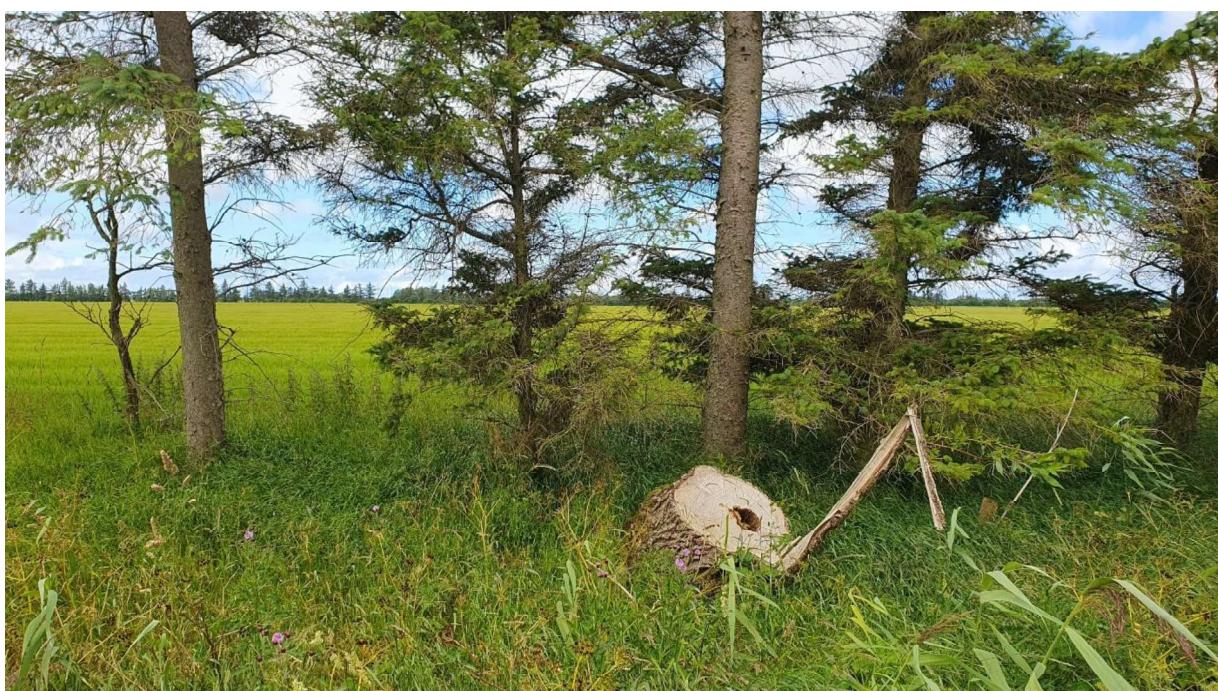
## #1 læhegn

6 m højt 3-rækket løvbælte med dbh 5-15 (sitka op til 25).

Arter: Gammel hyld og hvidtjørn. Elm i midten. Lidt sitka og eg.

En del småskader i hyld og hvidtjørn. Oppe ved parcellen: flere nye stød fra store, gamle, hule træer.

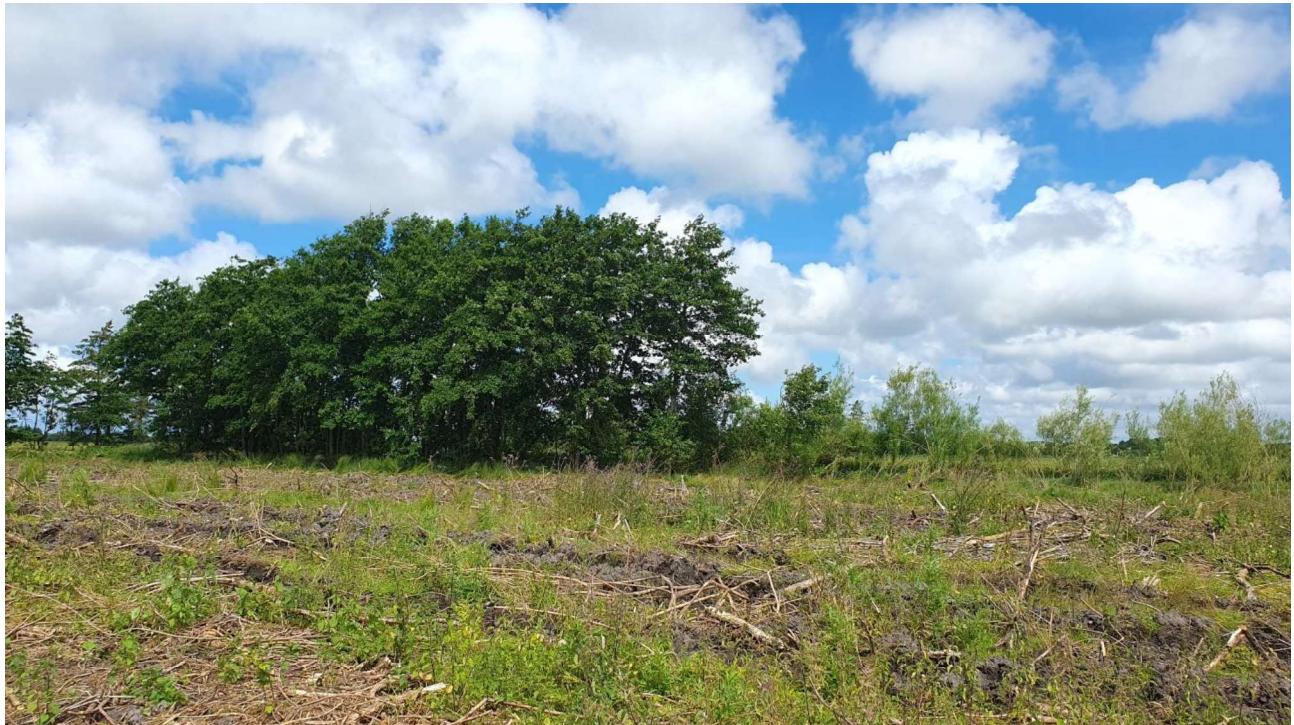
15 m højt bælte af rødel, dbh 20-25, 1 barkskade observeret i 5 meters højde.

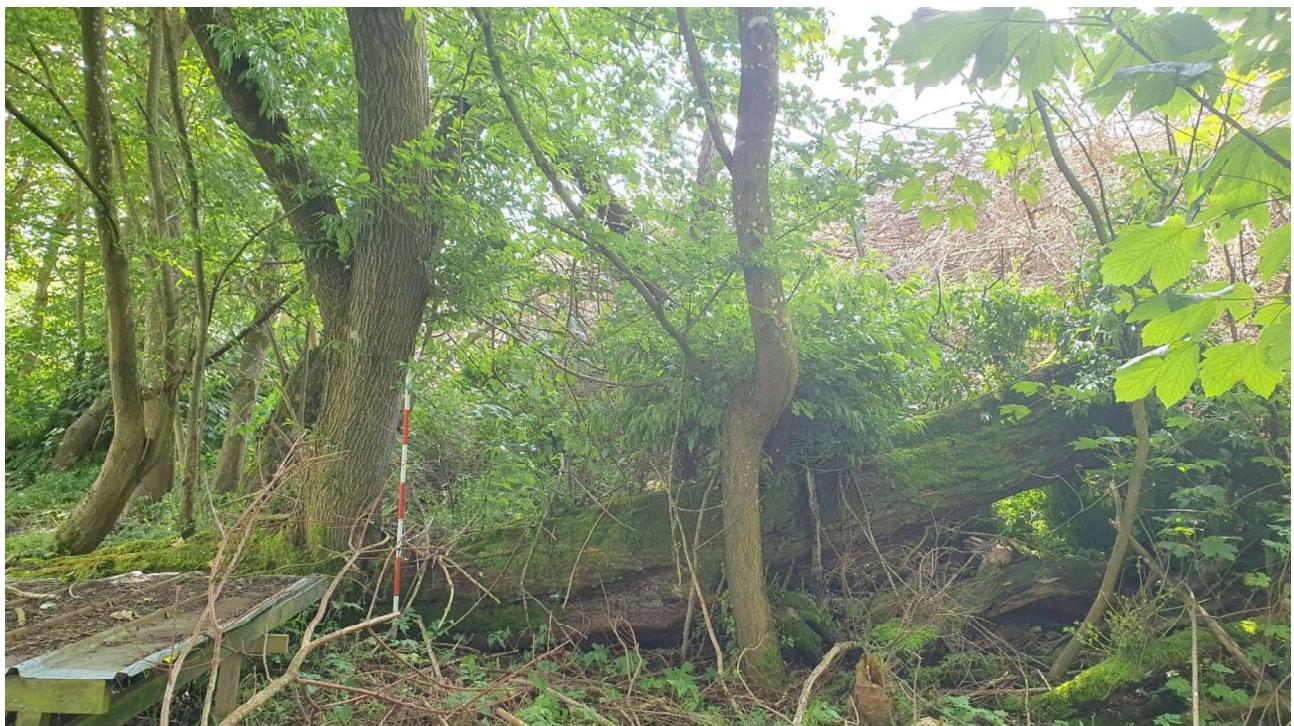
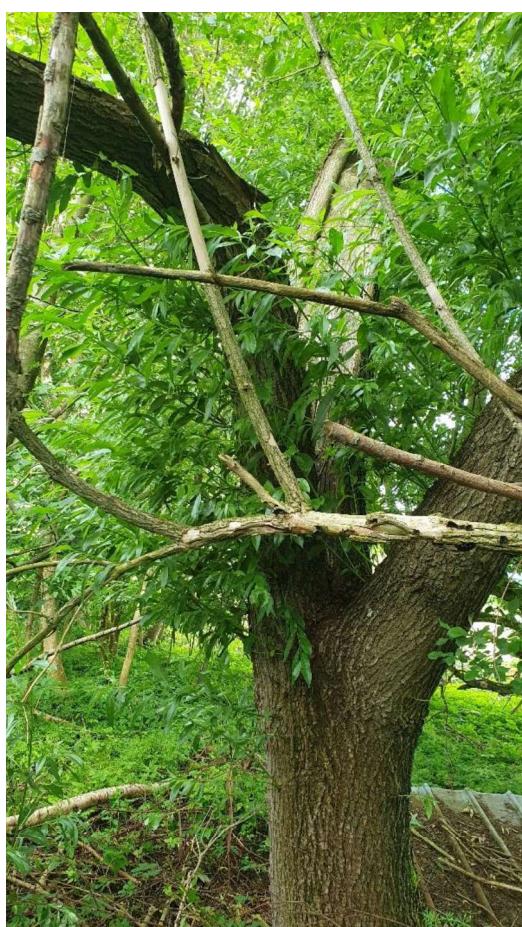
Derefter: Række af ung ahorn, dbh 15-20, nogle med nye bark- og grenskader efter afdriften ved siden af. Oldgammel pil, væltet, men med opadvoksende gren, flækket i 2-4 meters højde.

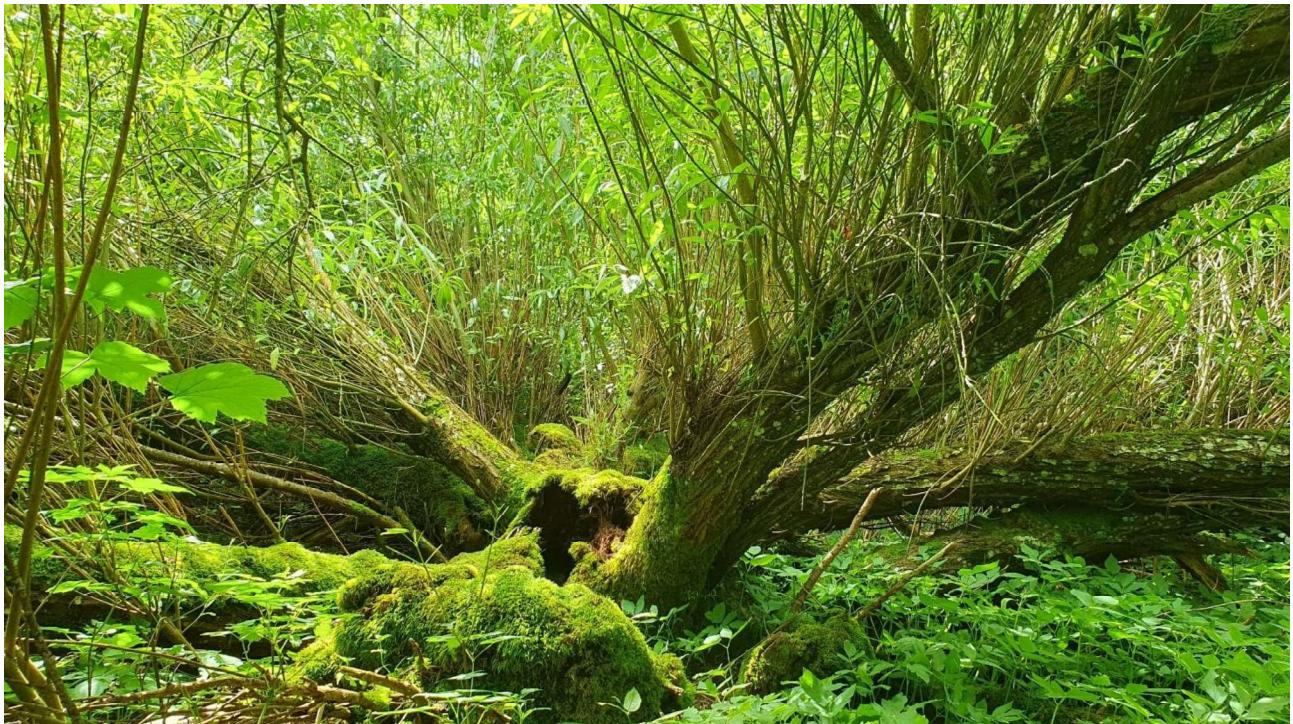
Derefter: Væltede piletræer med opadsøgende grene og skader i 0-1 meters højde.

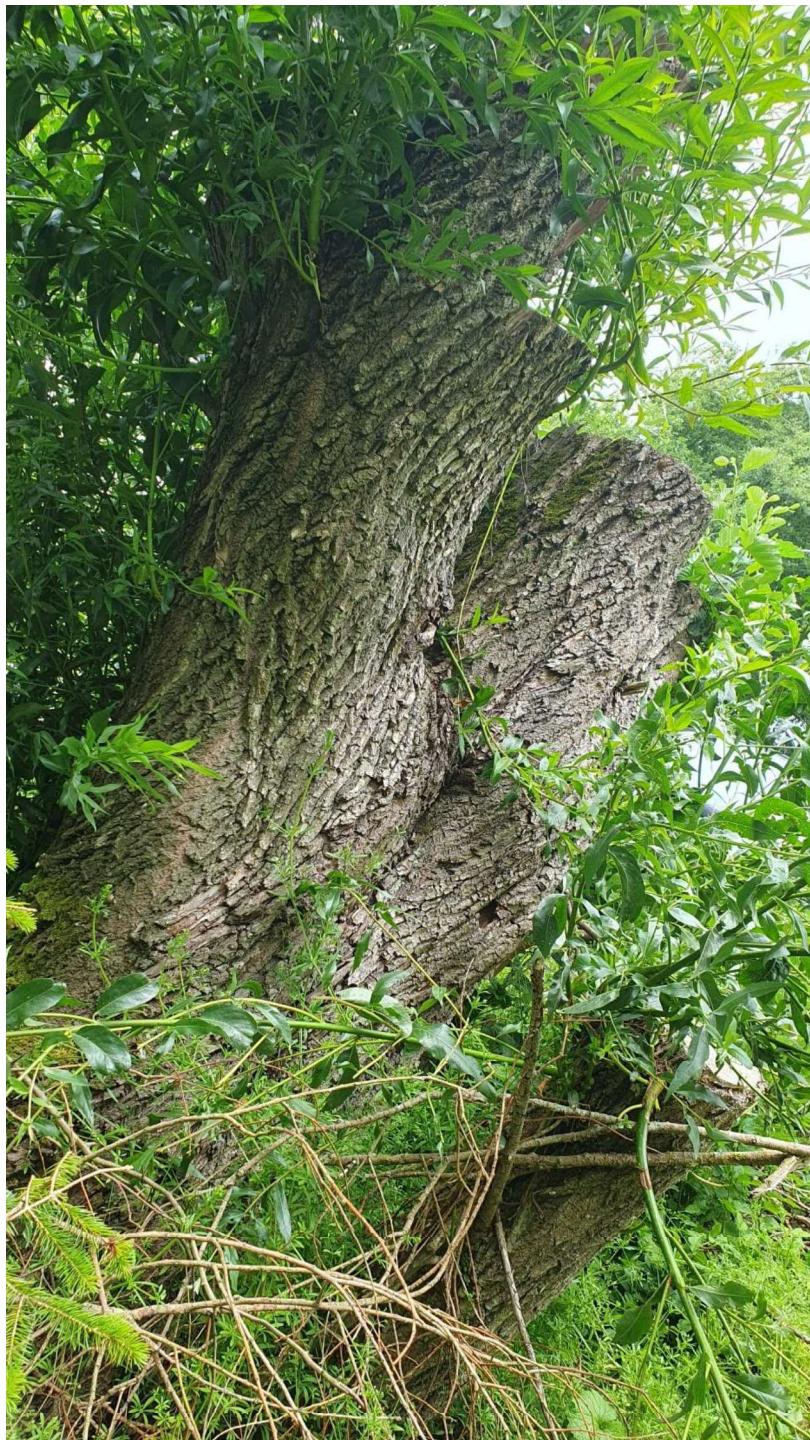
Kæmpe, gammel pil, som er blevet ”topkappet” i 1 og 2 meters højde, dbh minimum 1 meter. Med små huller og barkskader, men virkede som et vitalt træ før det blev kappet. Skyder kraftigt igen.

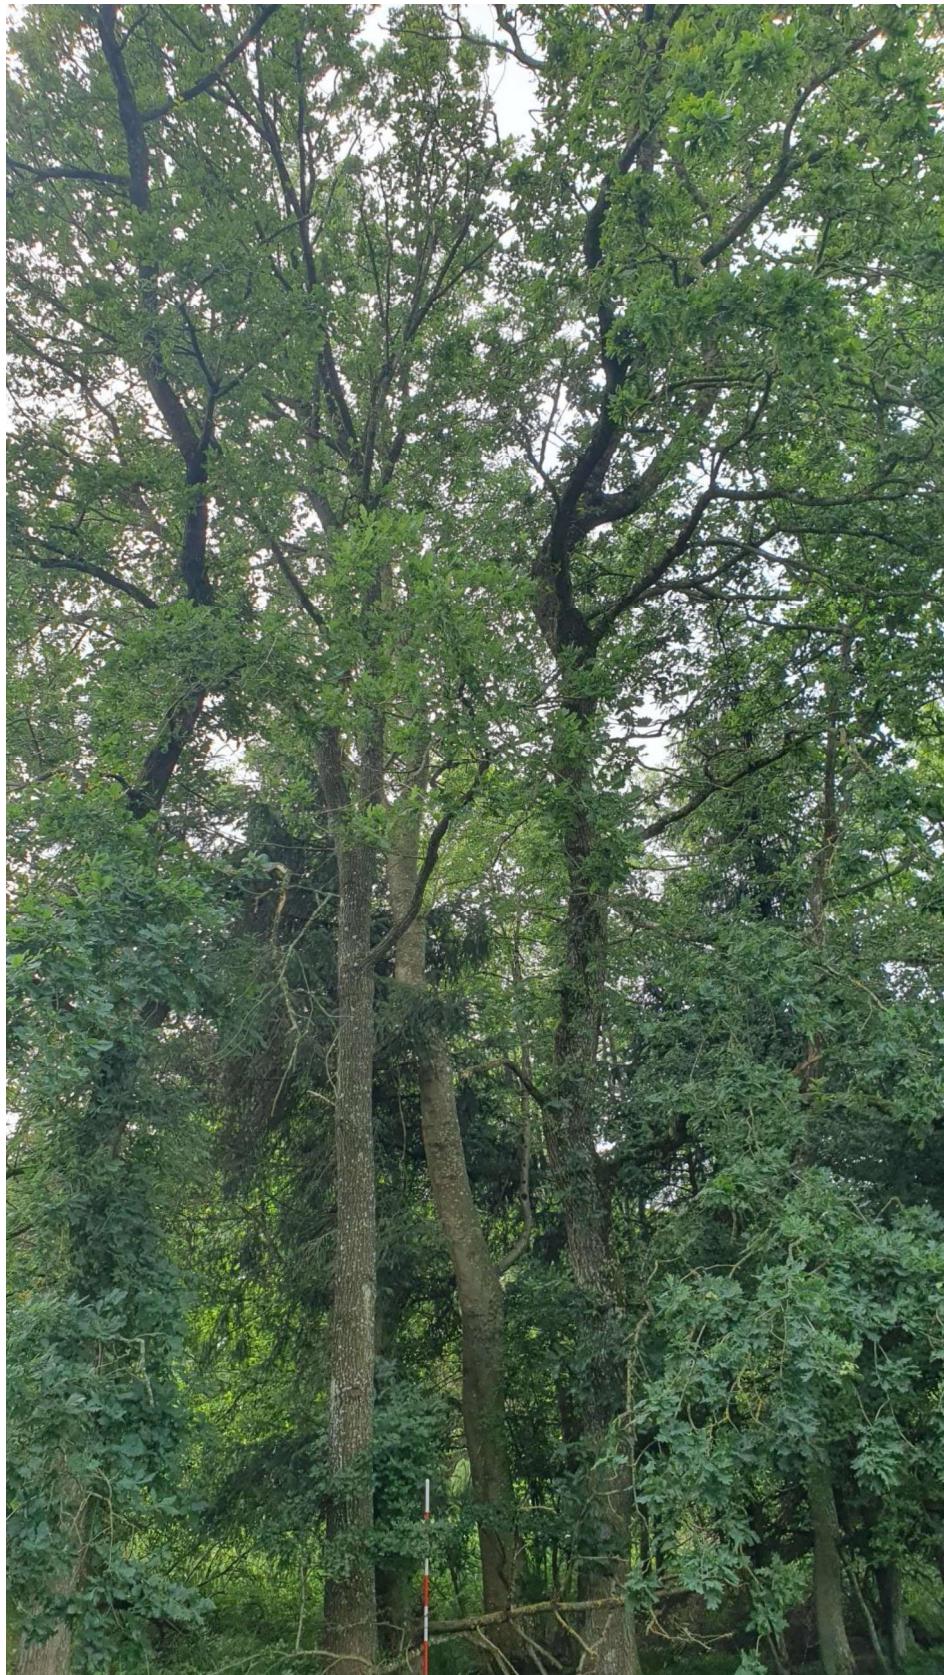
Yderst mod marken (Nord) står en række egetræer på dbh 20-45. De har nogle visne grene i kronen og op ad stammen.

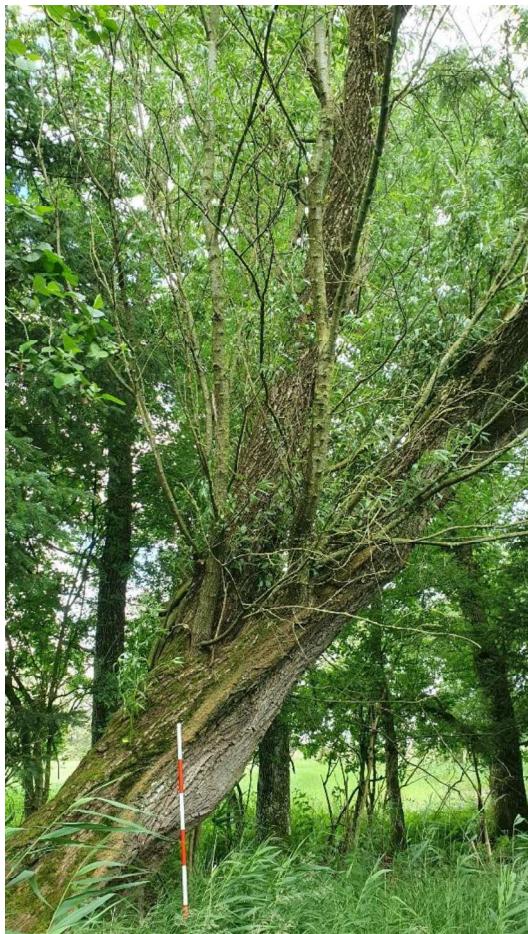
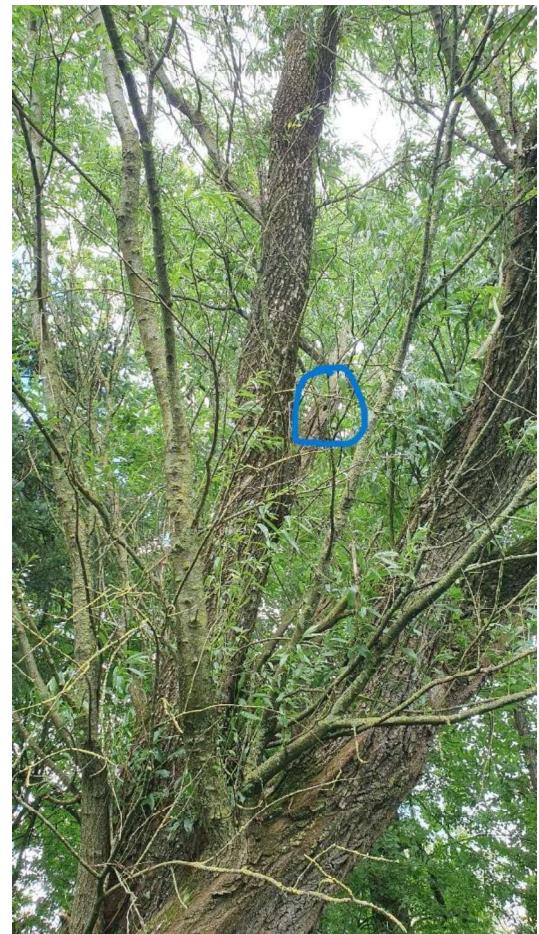
1-2 meter bag egene står en stor ask og nogle store piletræer, 2 med dbh ca. 70 cm og flækkede grene, huller og skader op i minimum 6 meters højde.

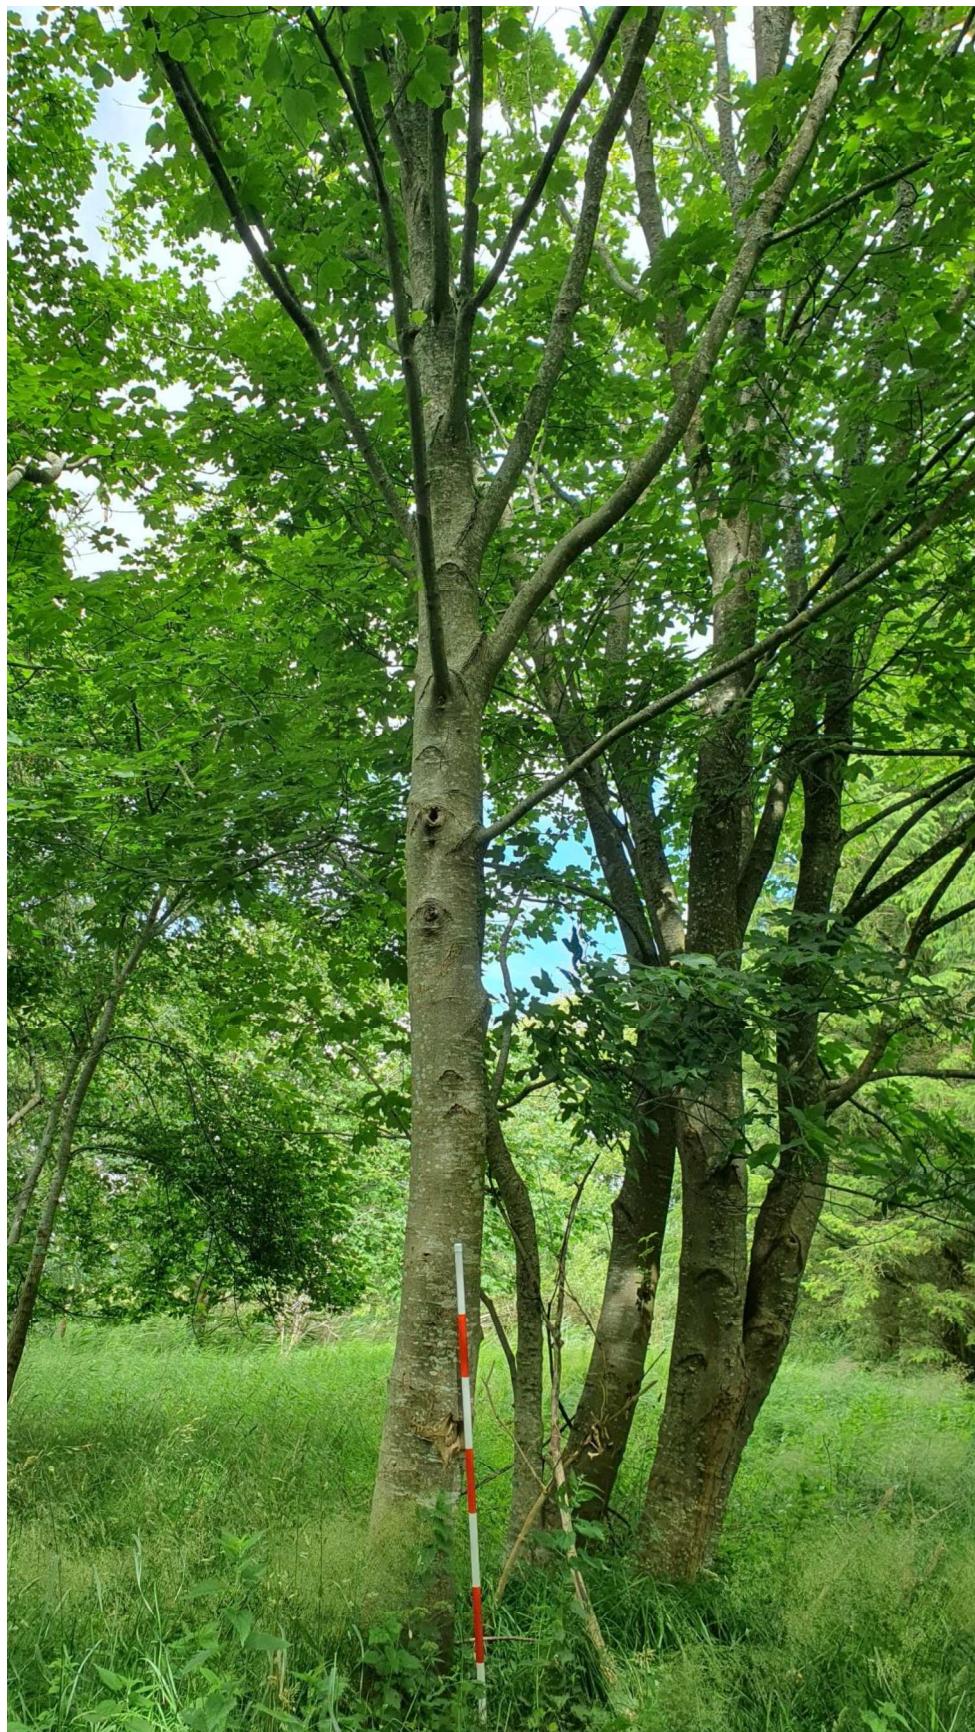
Inden markspor og grøft: Hult træ (ahorn). Hul i 3 meters højde, dbh 25.

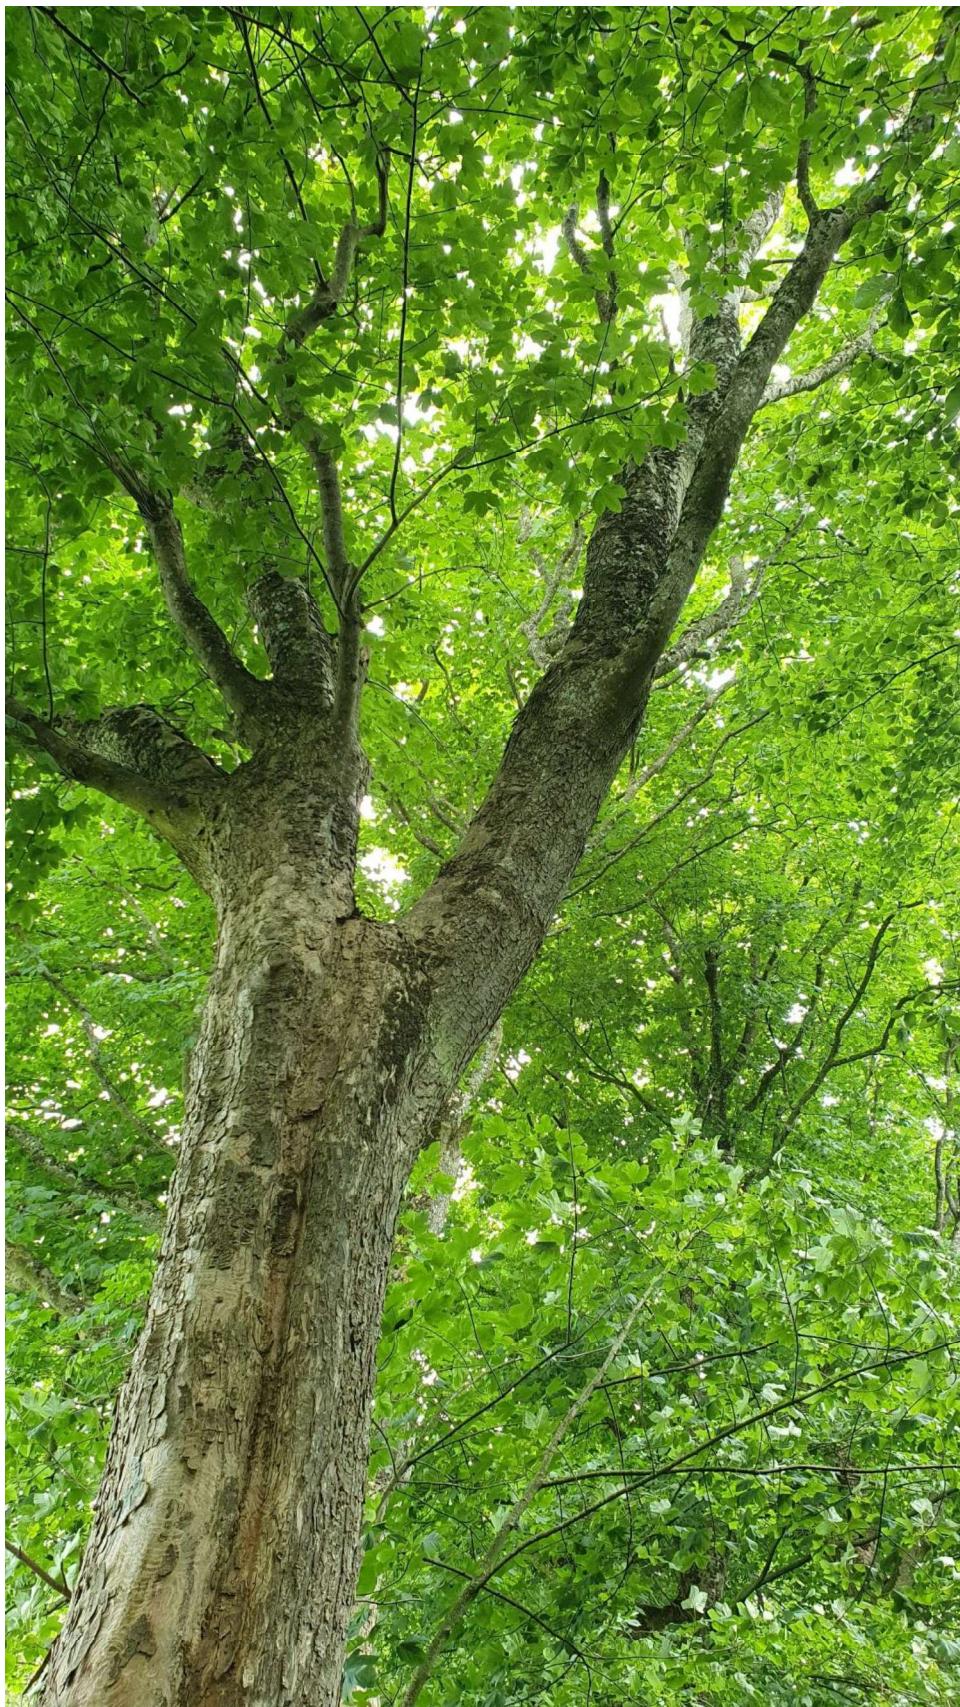
Efter grøft: Store gamle ahorn m. afskallende bark og højtsiddende visne grene.

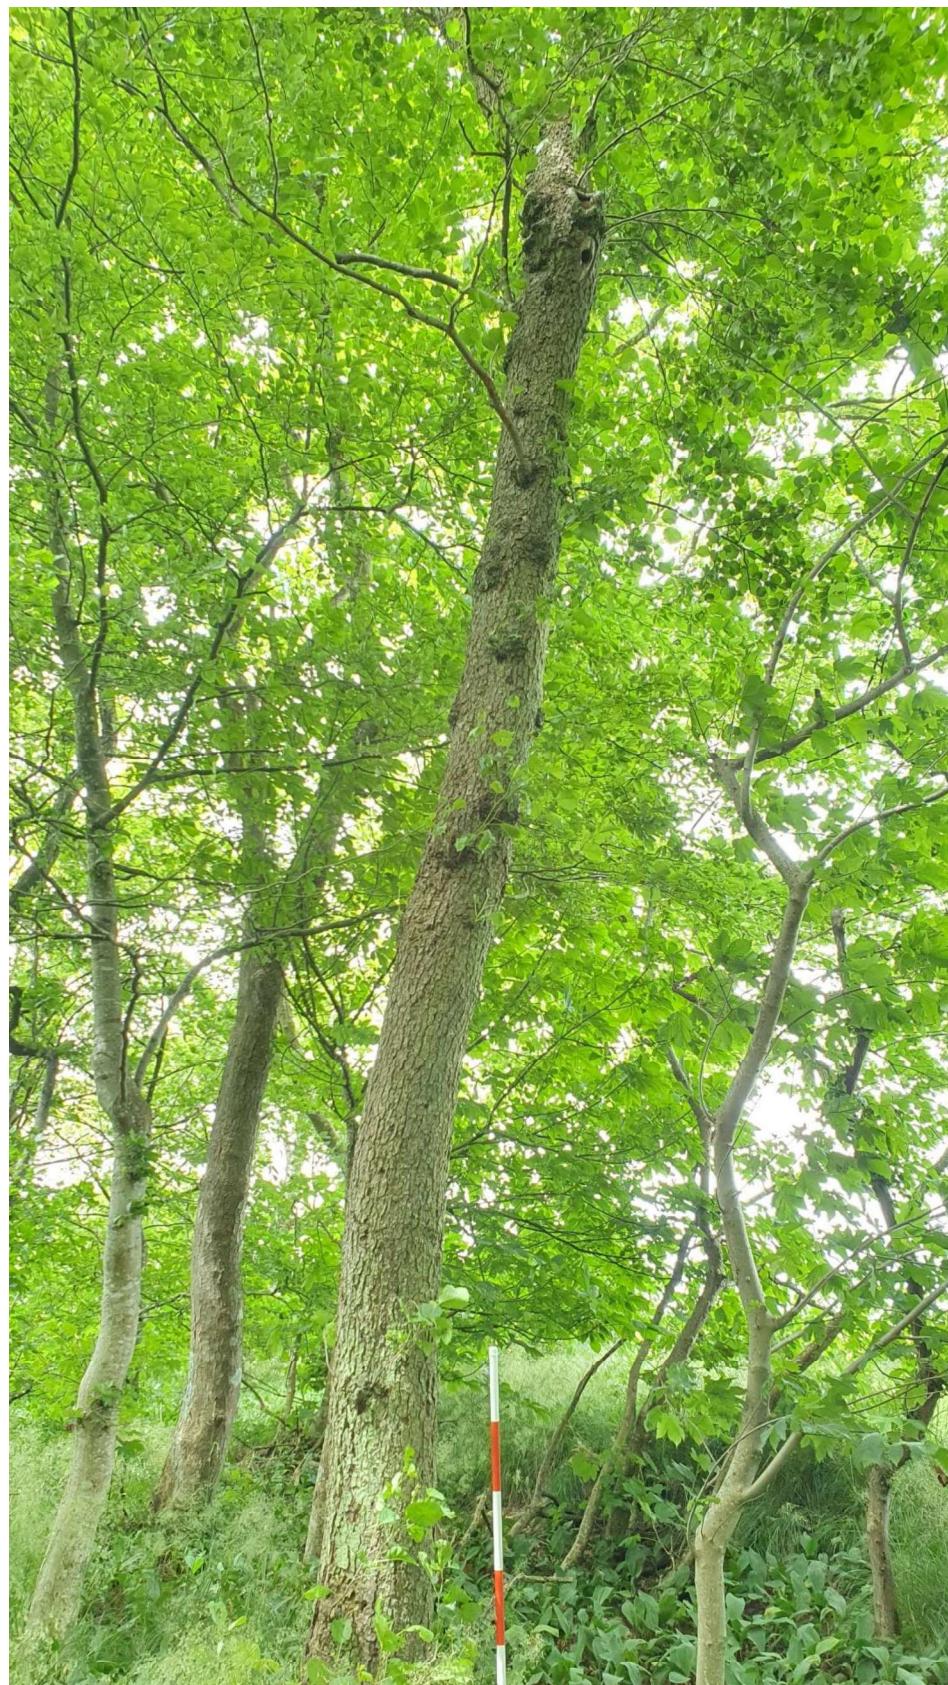
Rødel (hultræ2) dbh 30 og hul i minimum 5 meters højde.

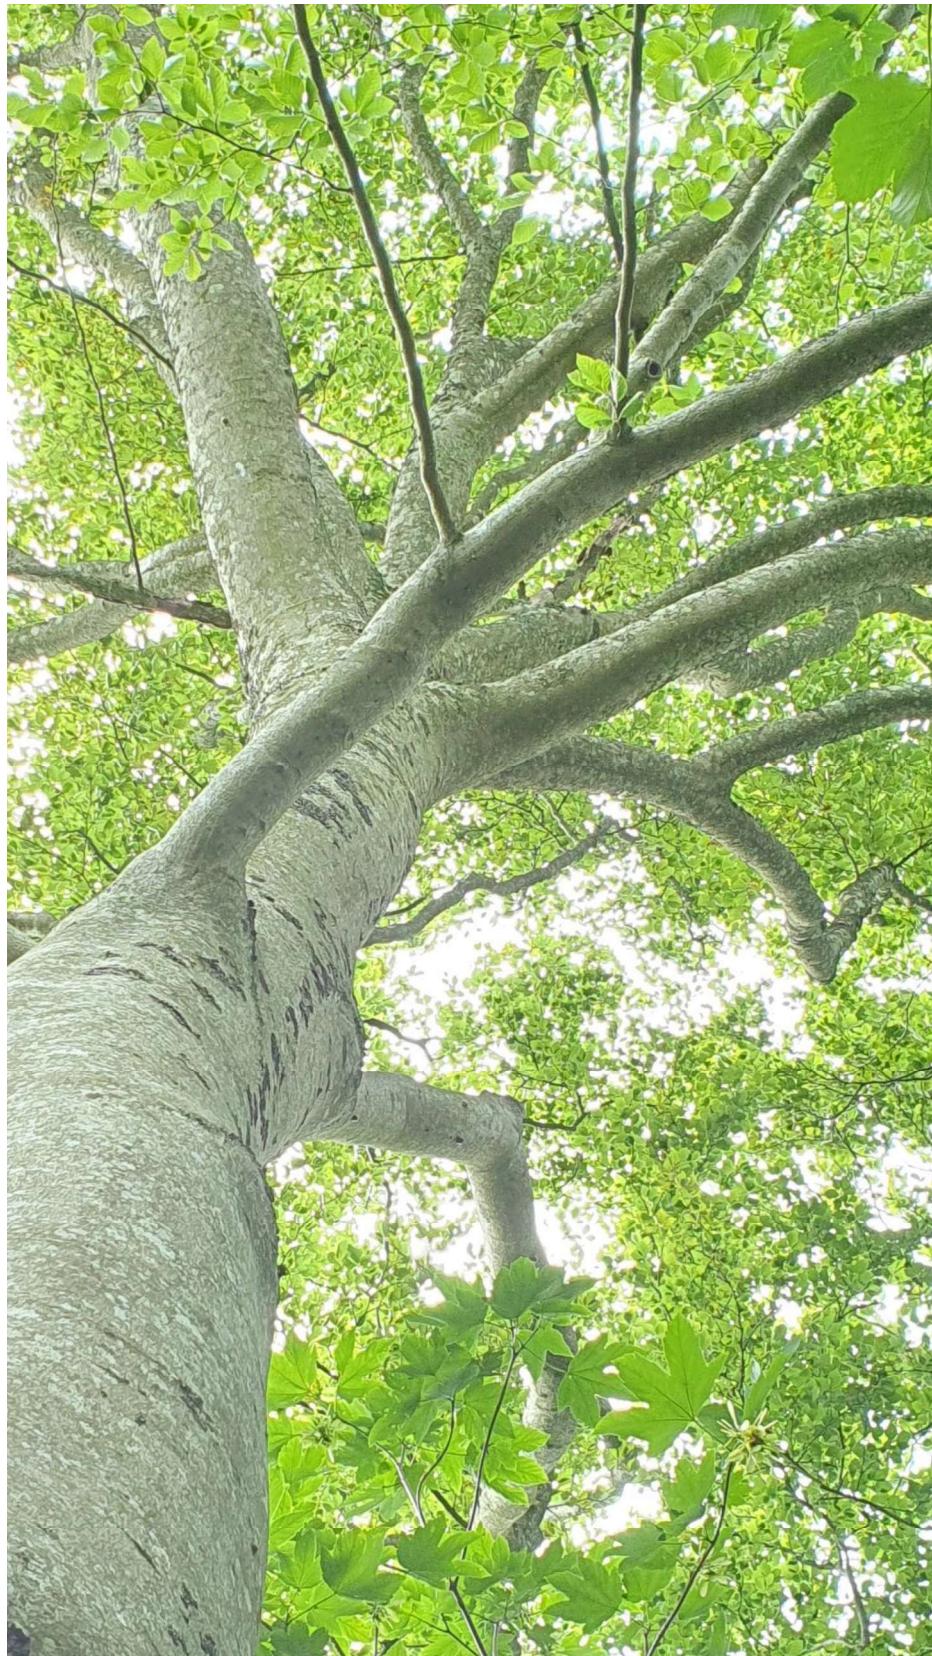
Store bøge med visne grene i kronen og en med hul i gren (bøg1).

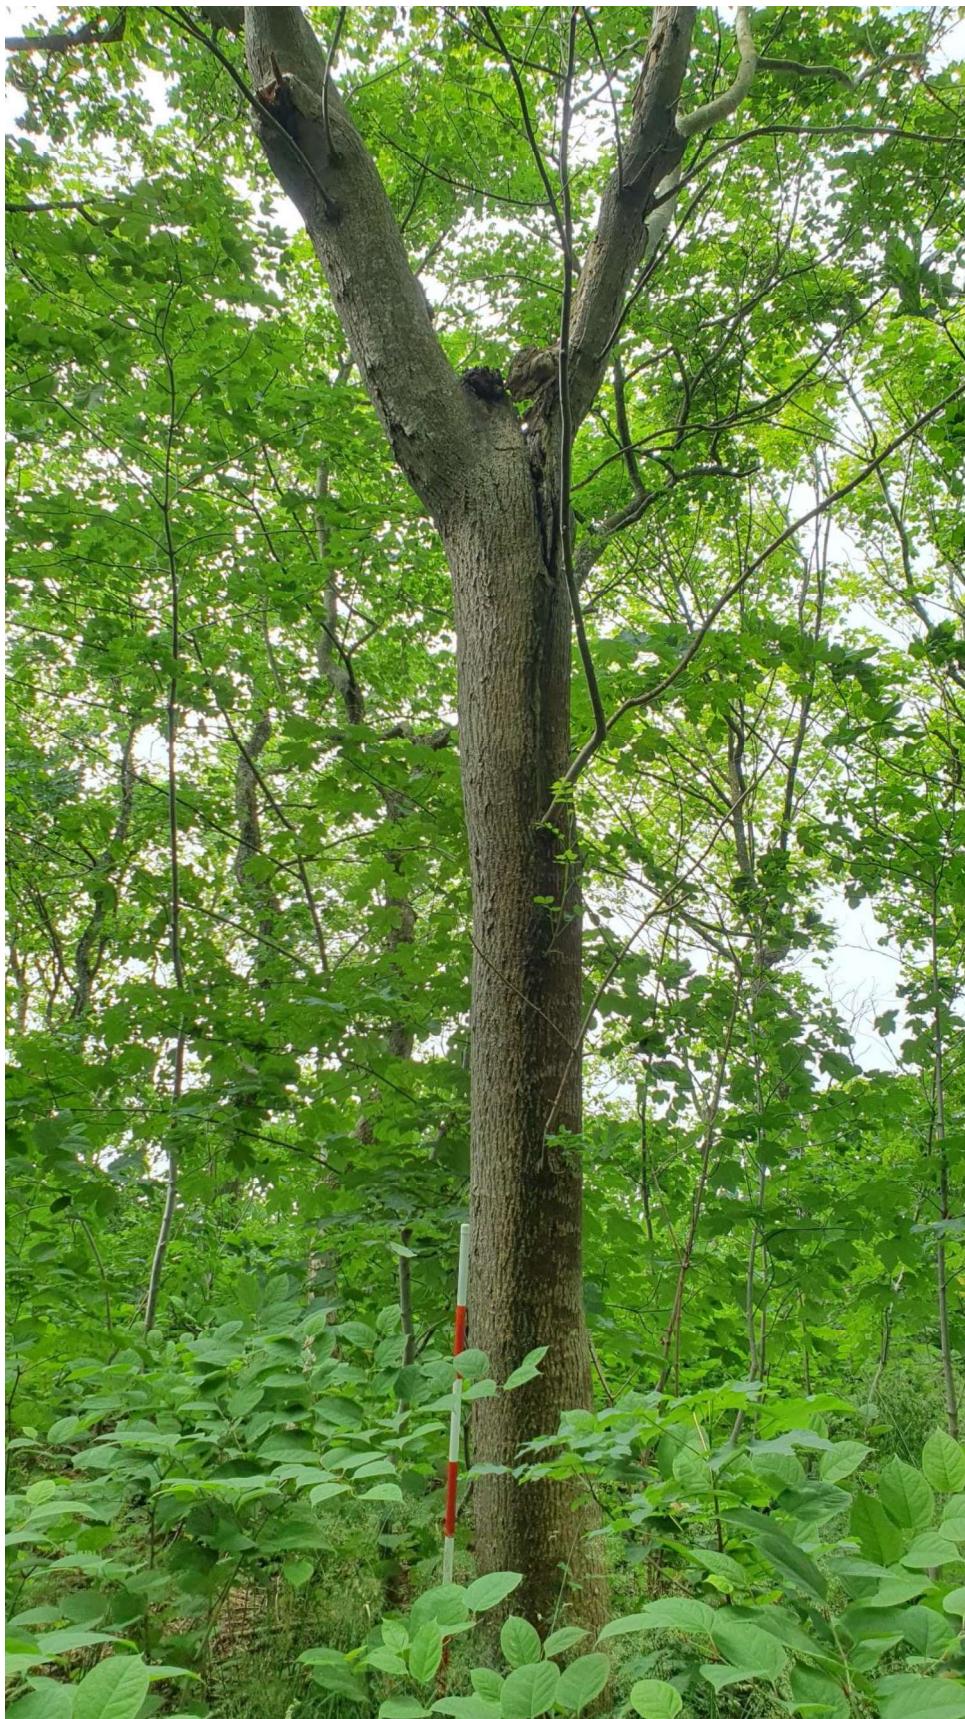
Døende asketraer.

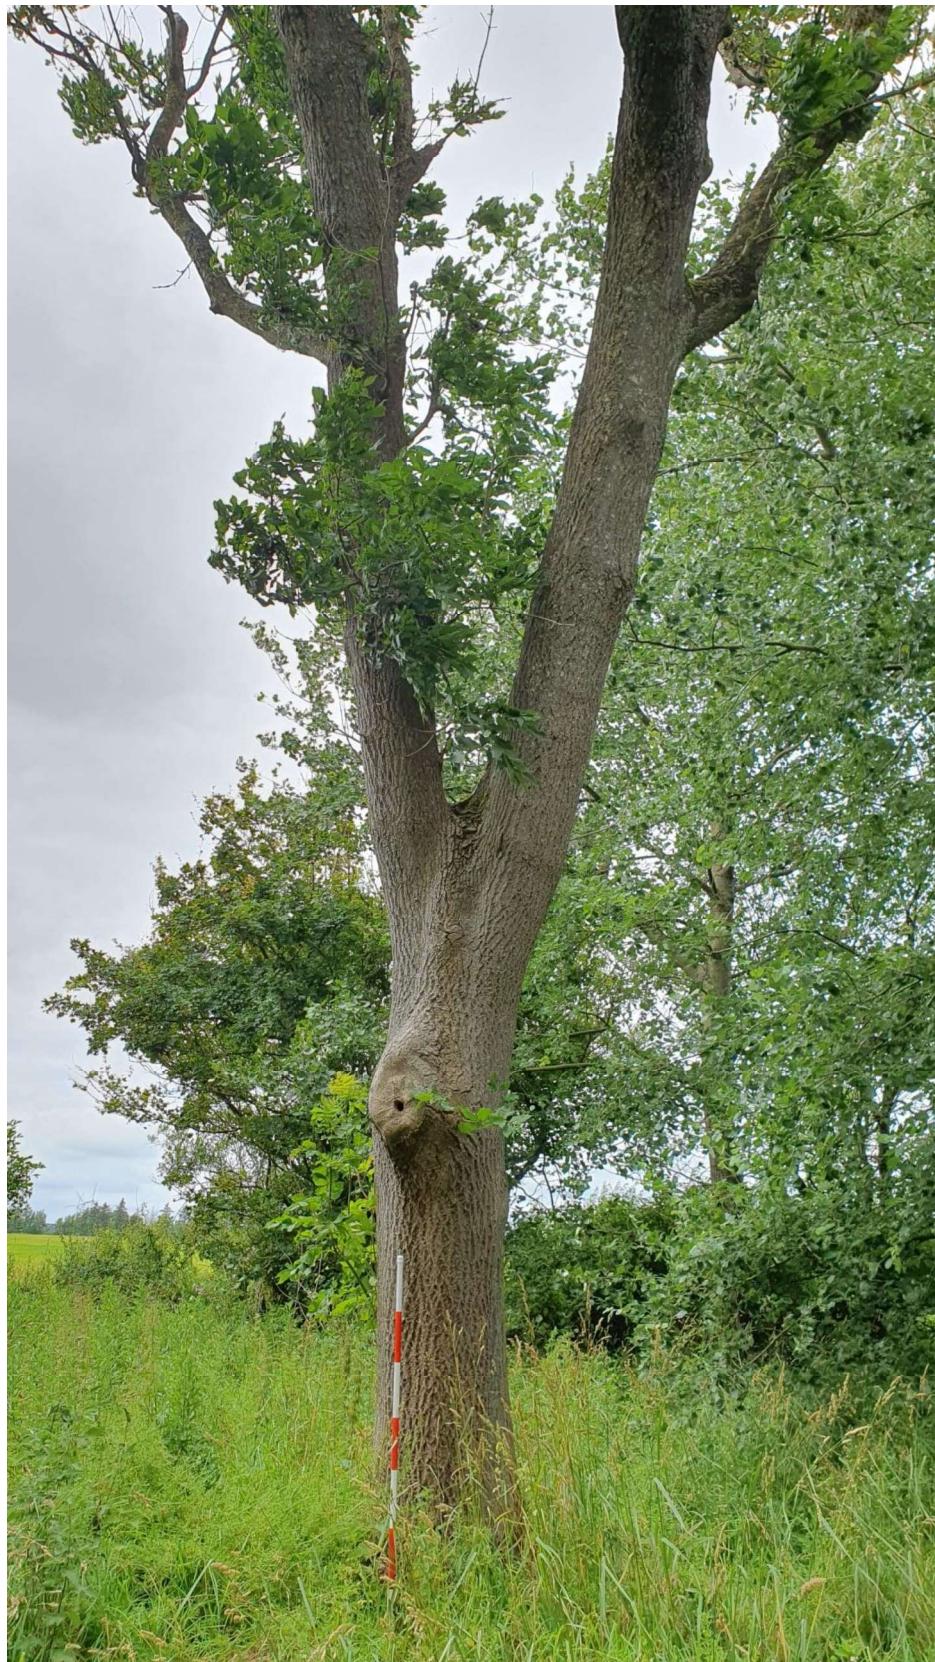
Stor, syg ask med lille hul i grensår 2 meter oppe.

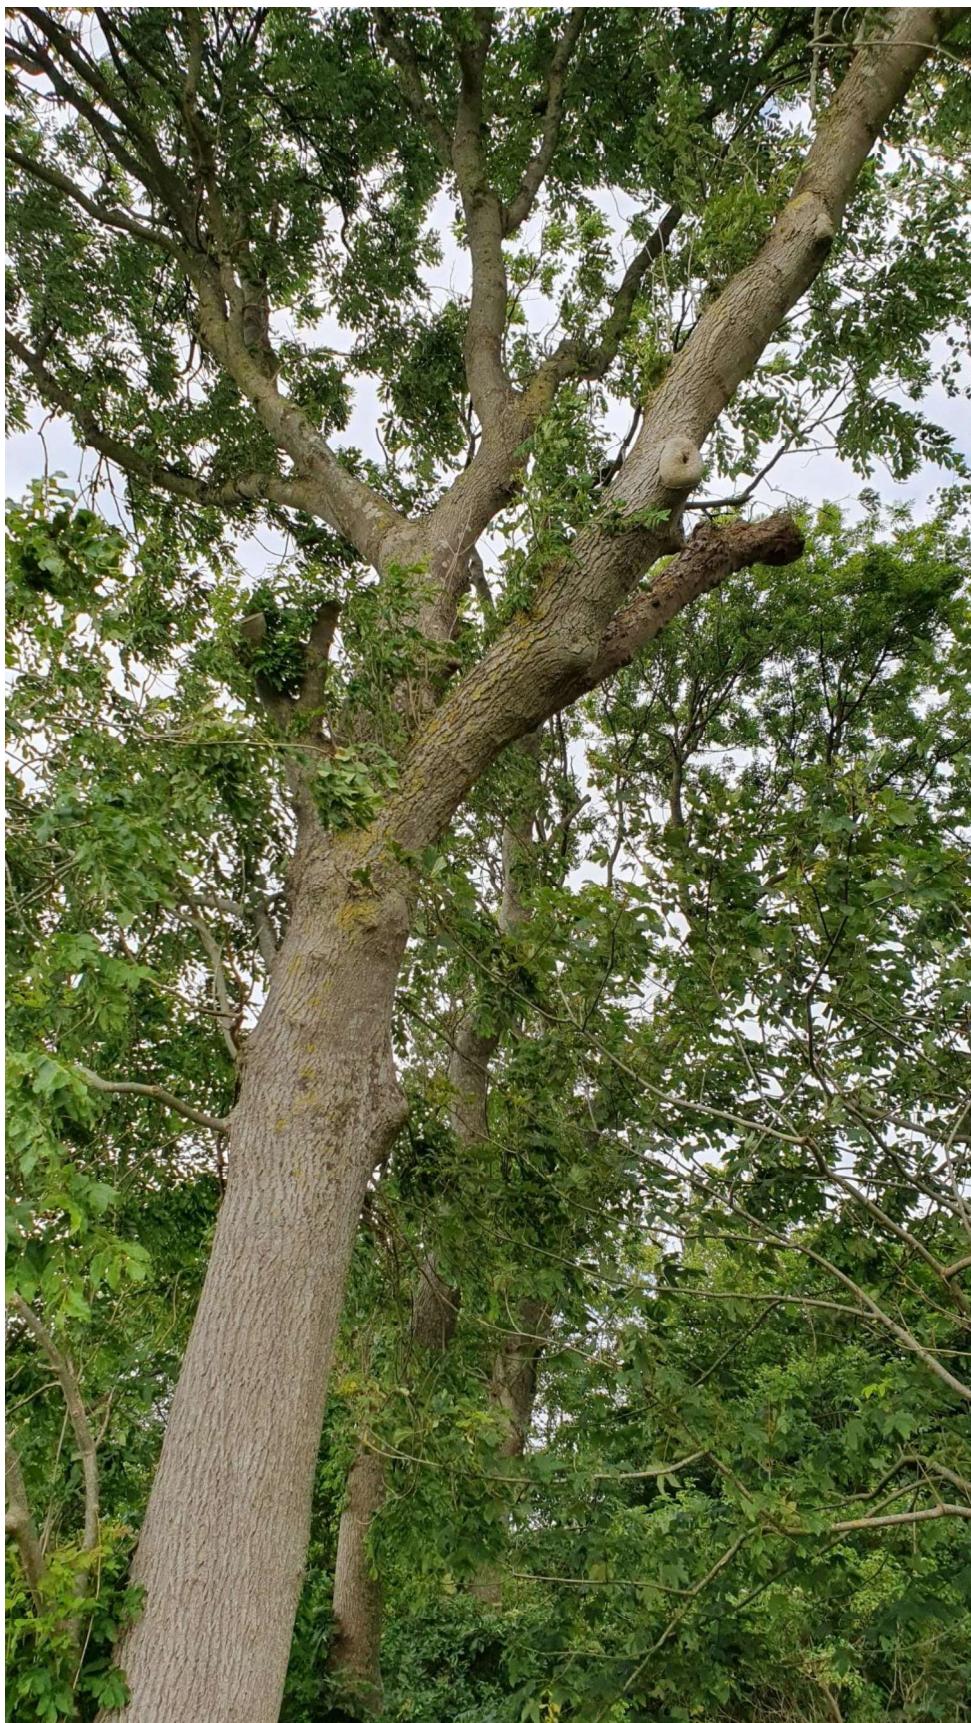
Der står stadig en stor ask, dbh 60, med huller i cirka 8 meters højde og døde grene.

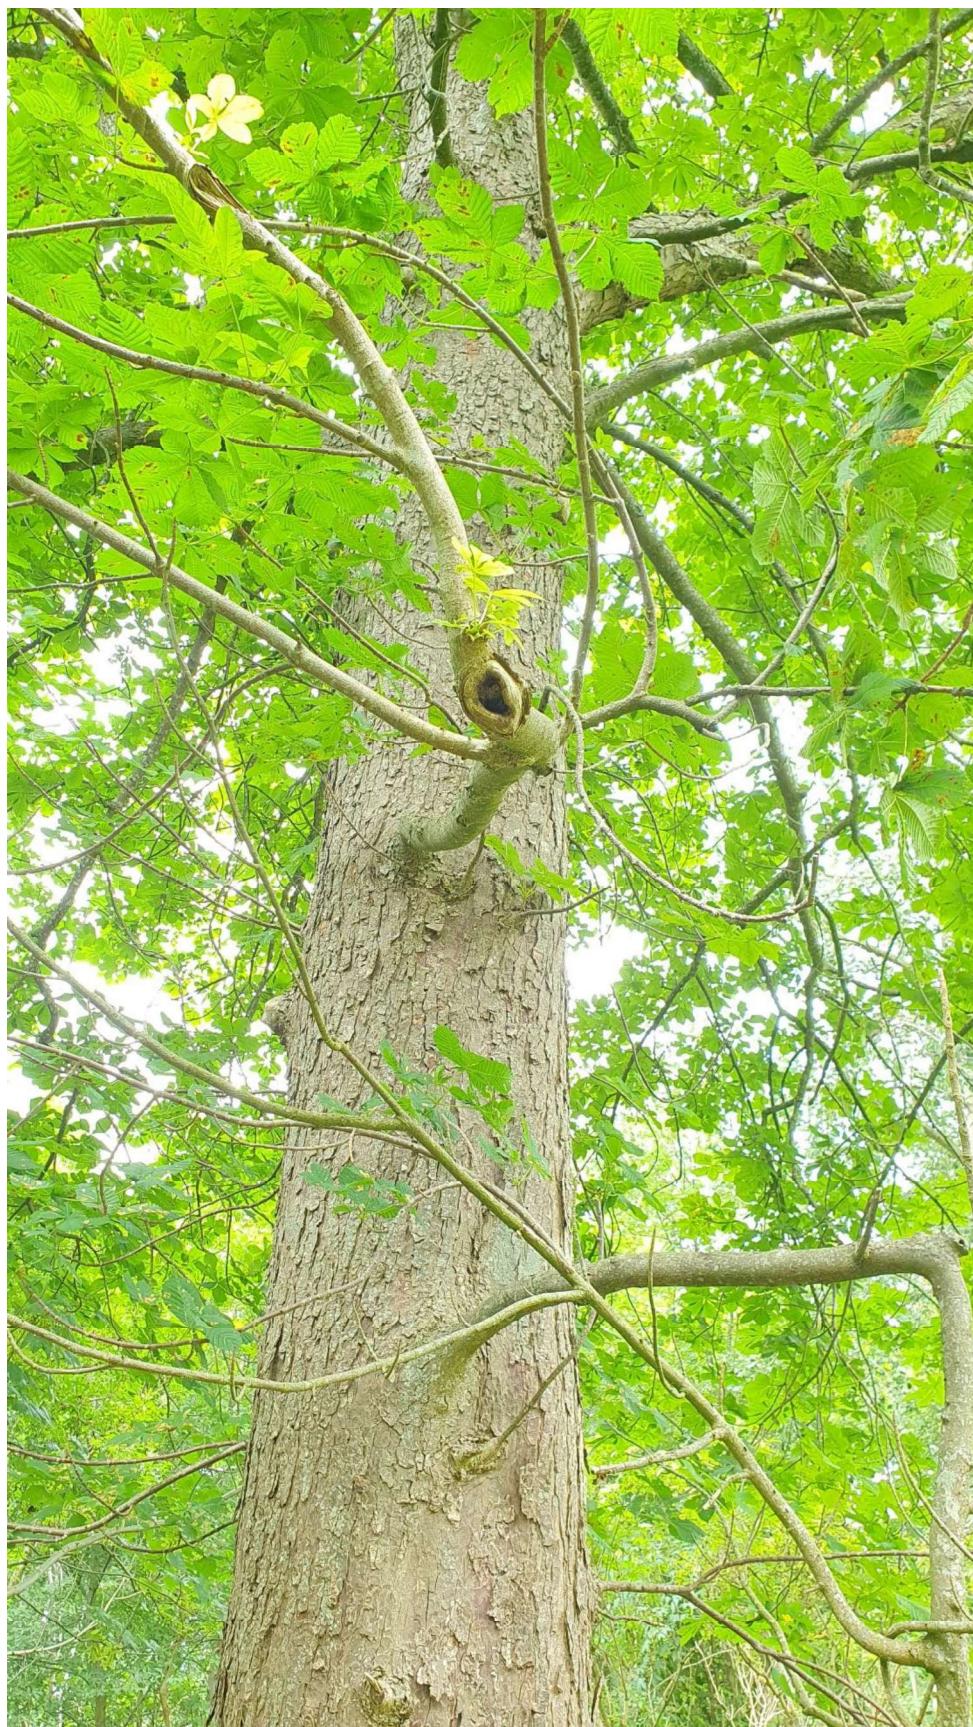
Hestekastanjer m. skader i krone og hulhed i grene.
