# Notat: Flagermuspotentiale ved læhegn og bevoksninger ved Energiprojekt Jammerbugt sommer 2024

Udarbejdet for COWI A/S

Udarbejdet 4. december 2024

Dansk Bioconsult ApS, Anne Smith og Jan Durinck

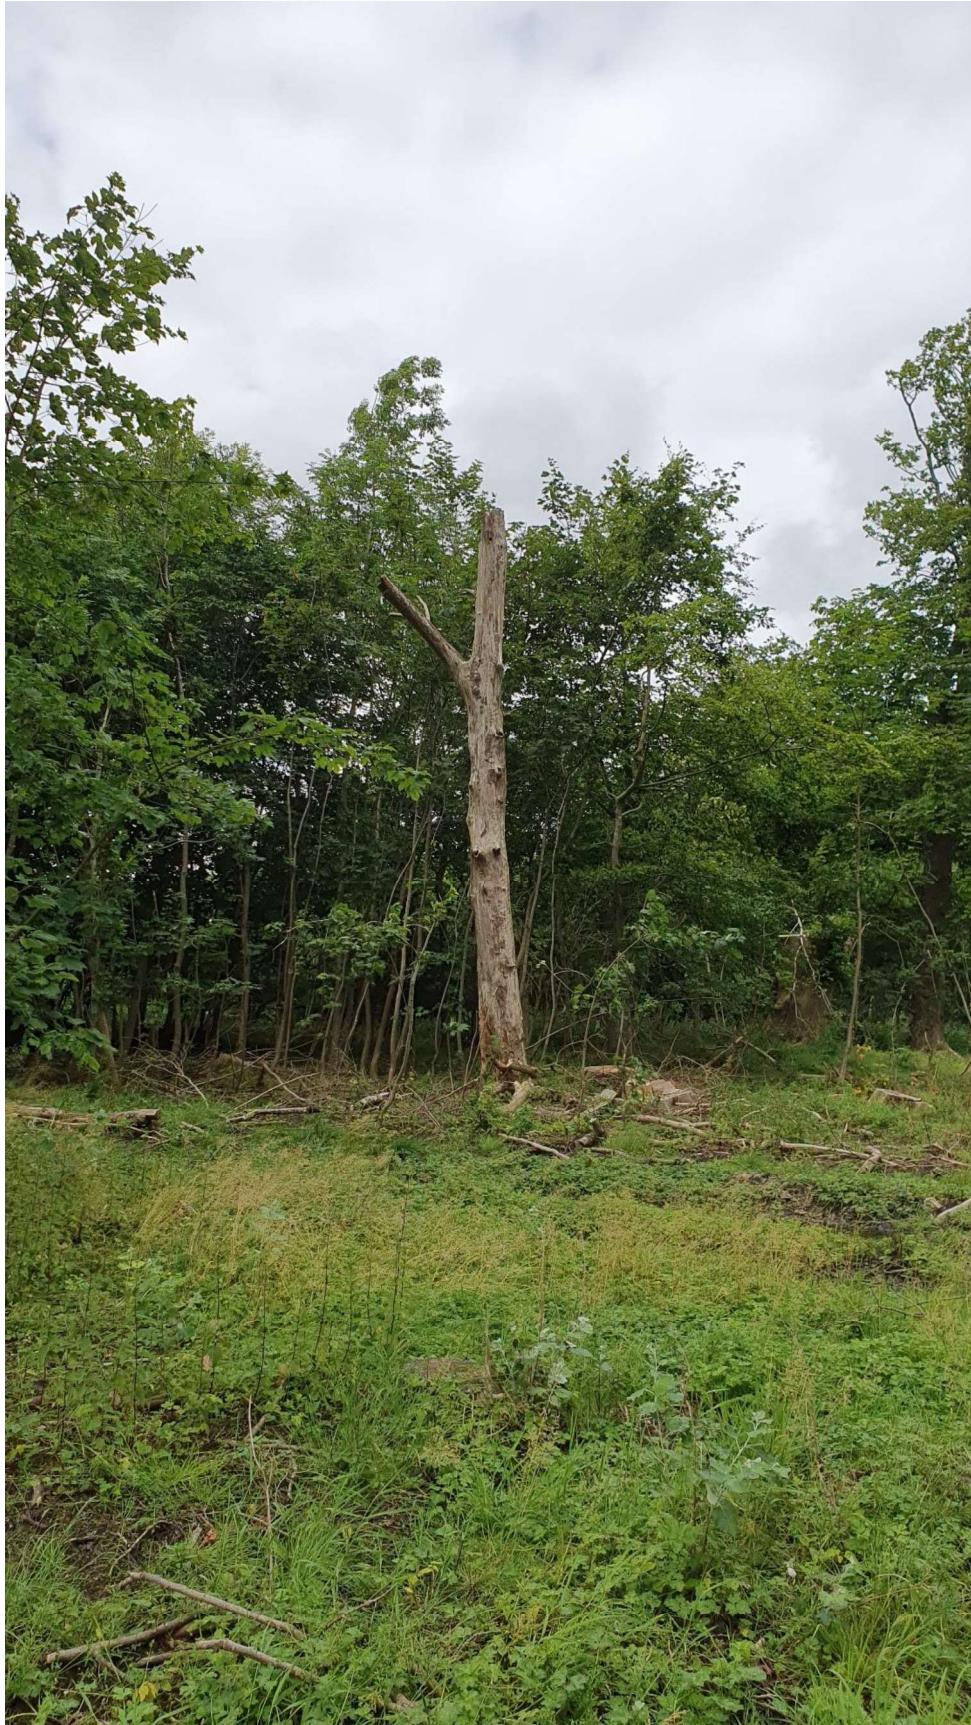
Stående dødt ved med hul nær toppen:

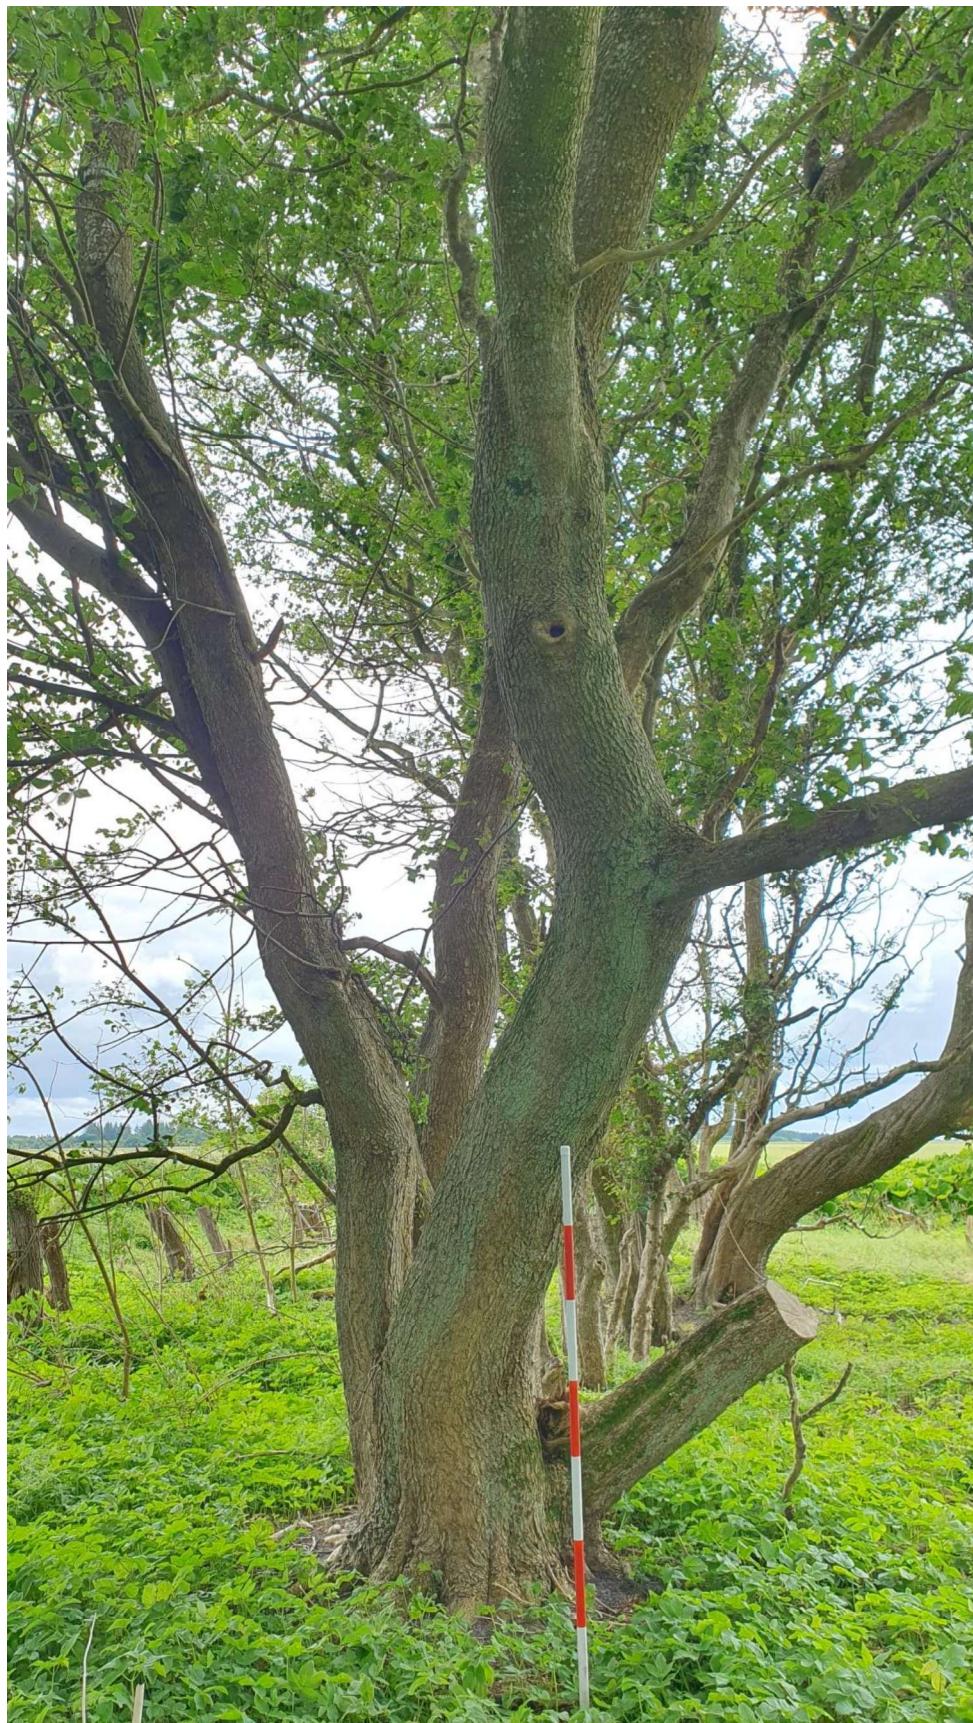
Hultræ6: Navr, dbh 40, hul i 3 meters højde.

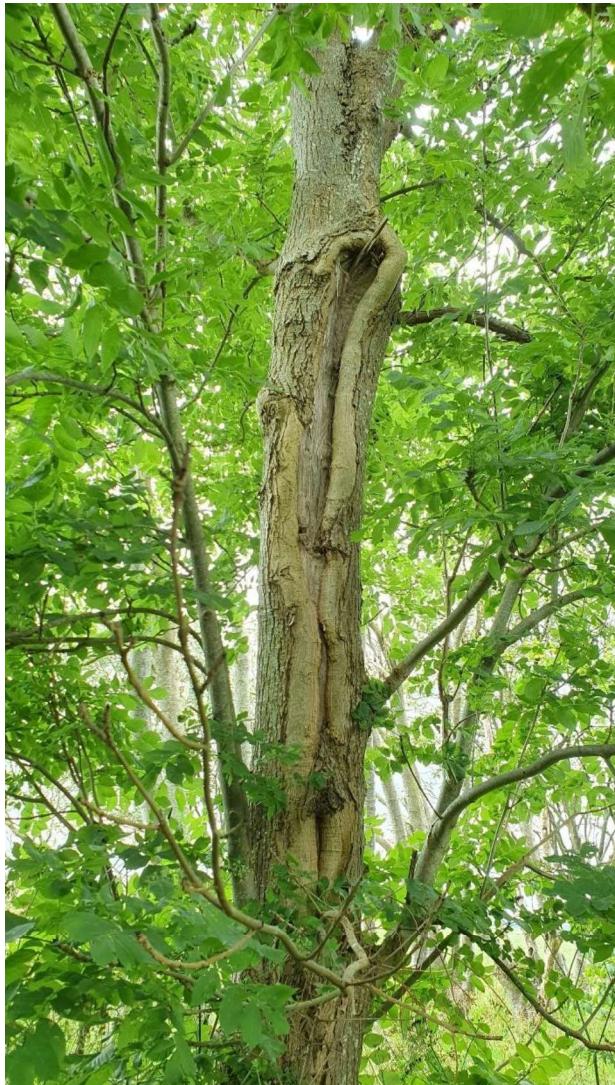
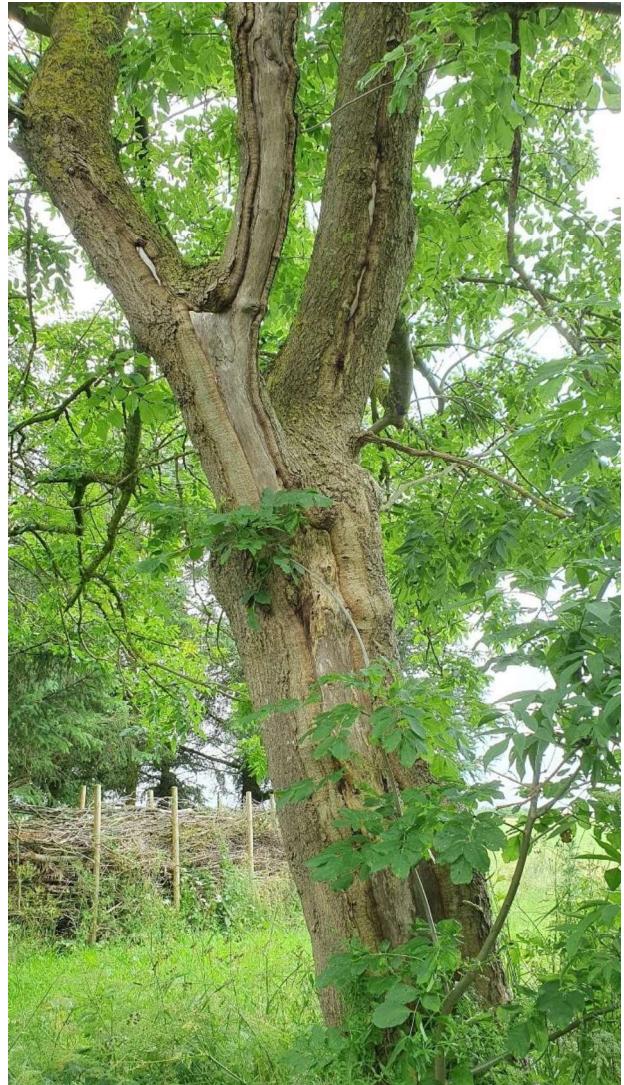
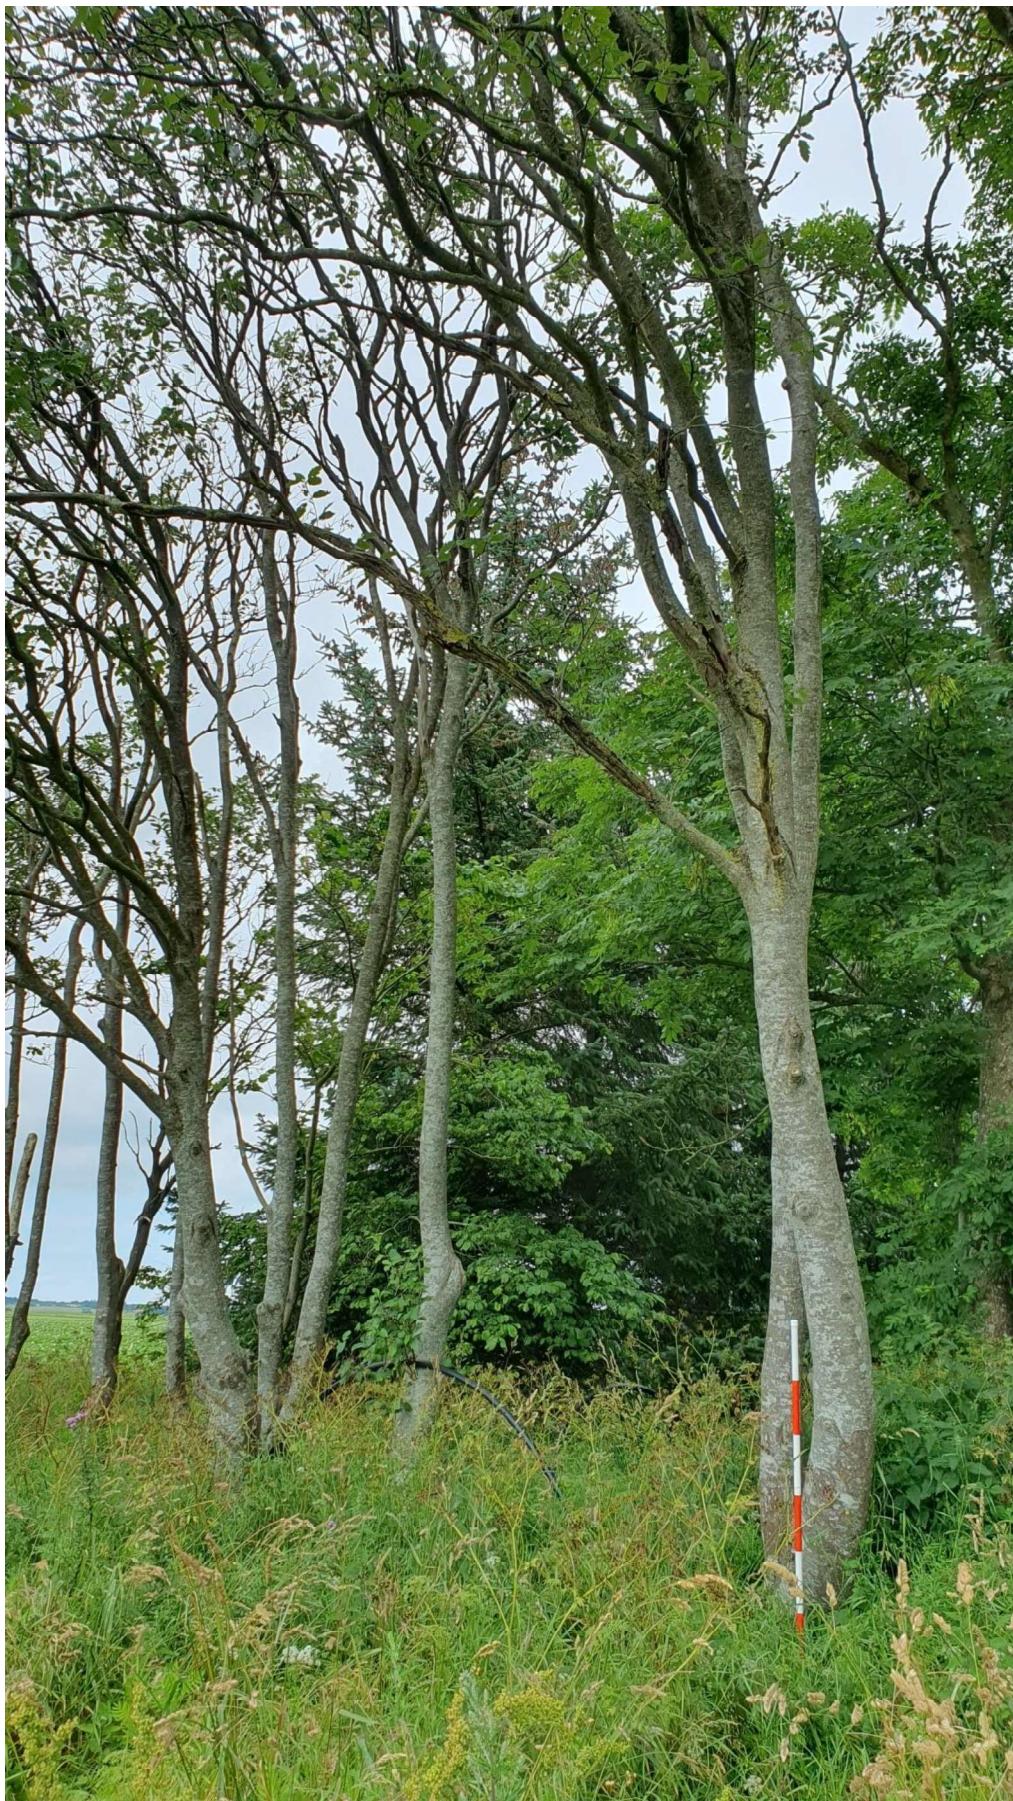
## #8, E2, Toftegårdsvej 199:

Bag laden: 2 asketræer med hhv. 25 og 50 dbh med store barkskader og rådne stammer. Derudover seljerøn på dbh 15-25 med grenskader i 4-5 meters højde.

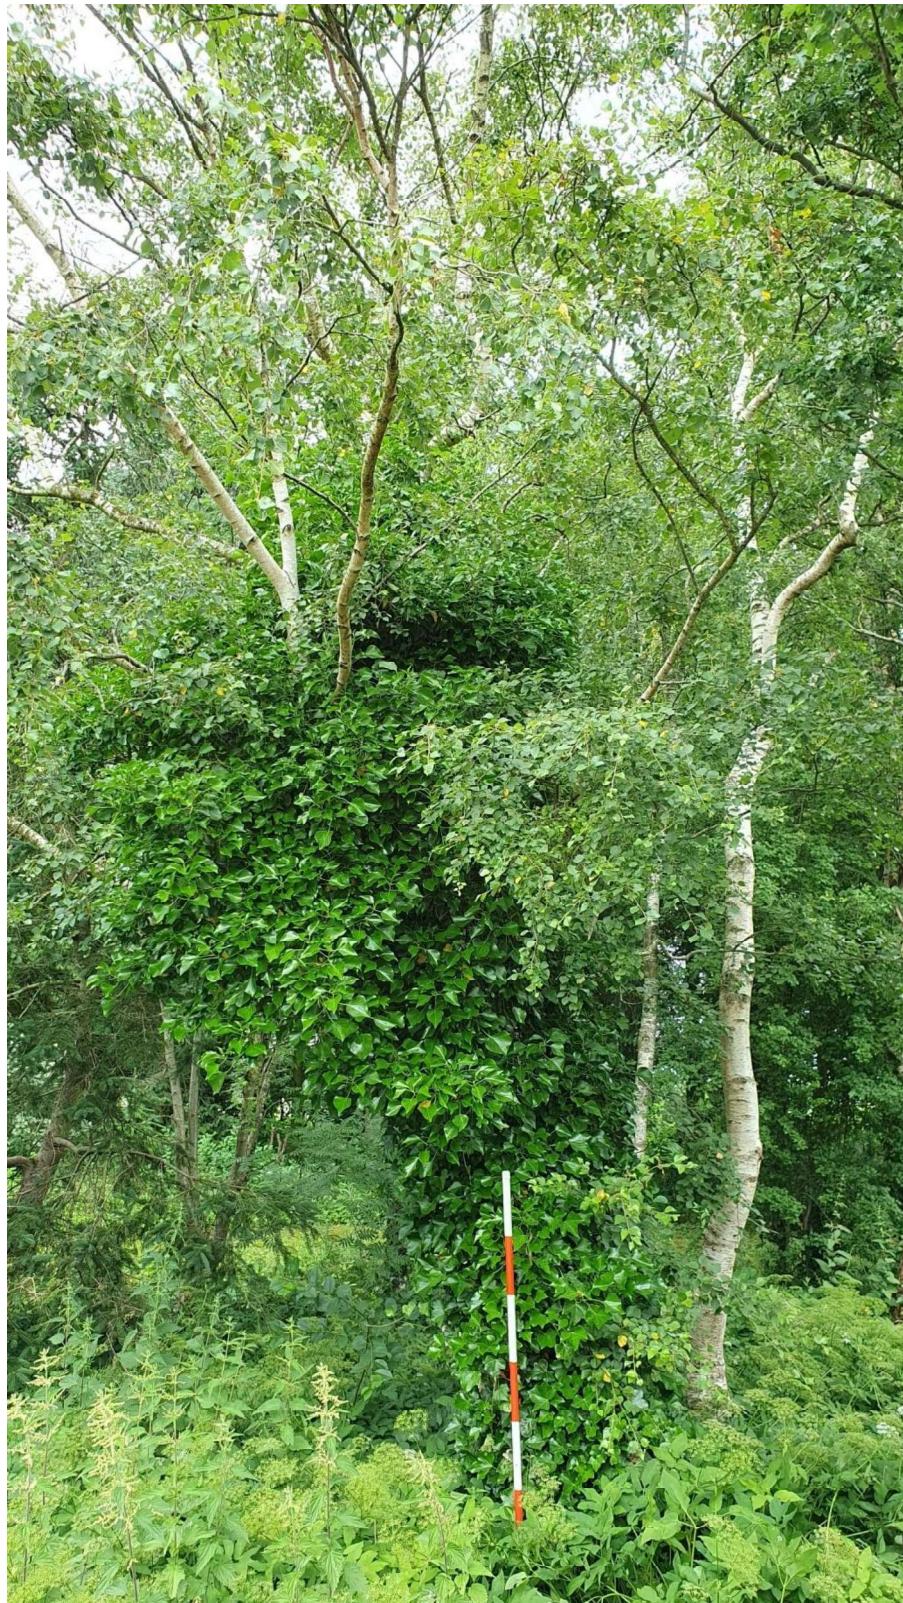
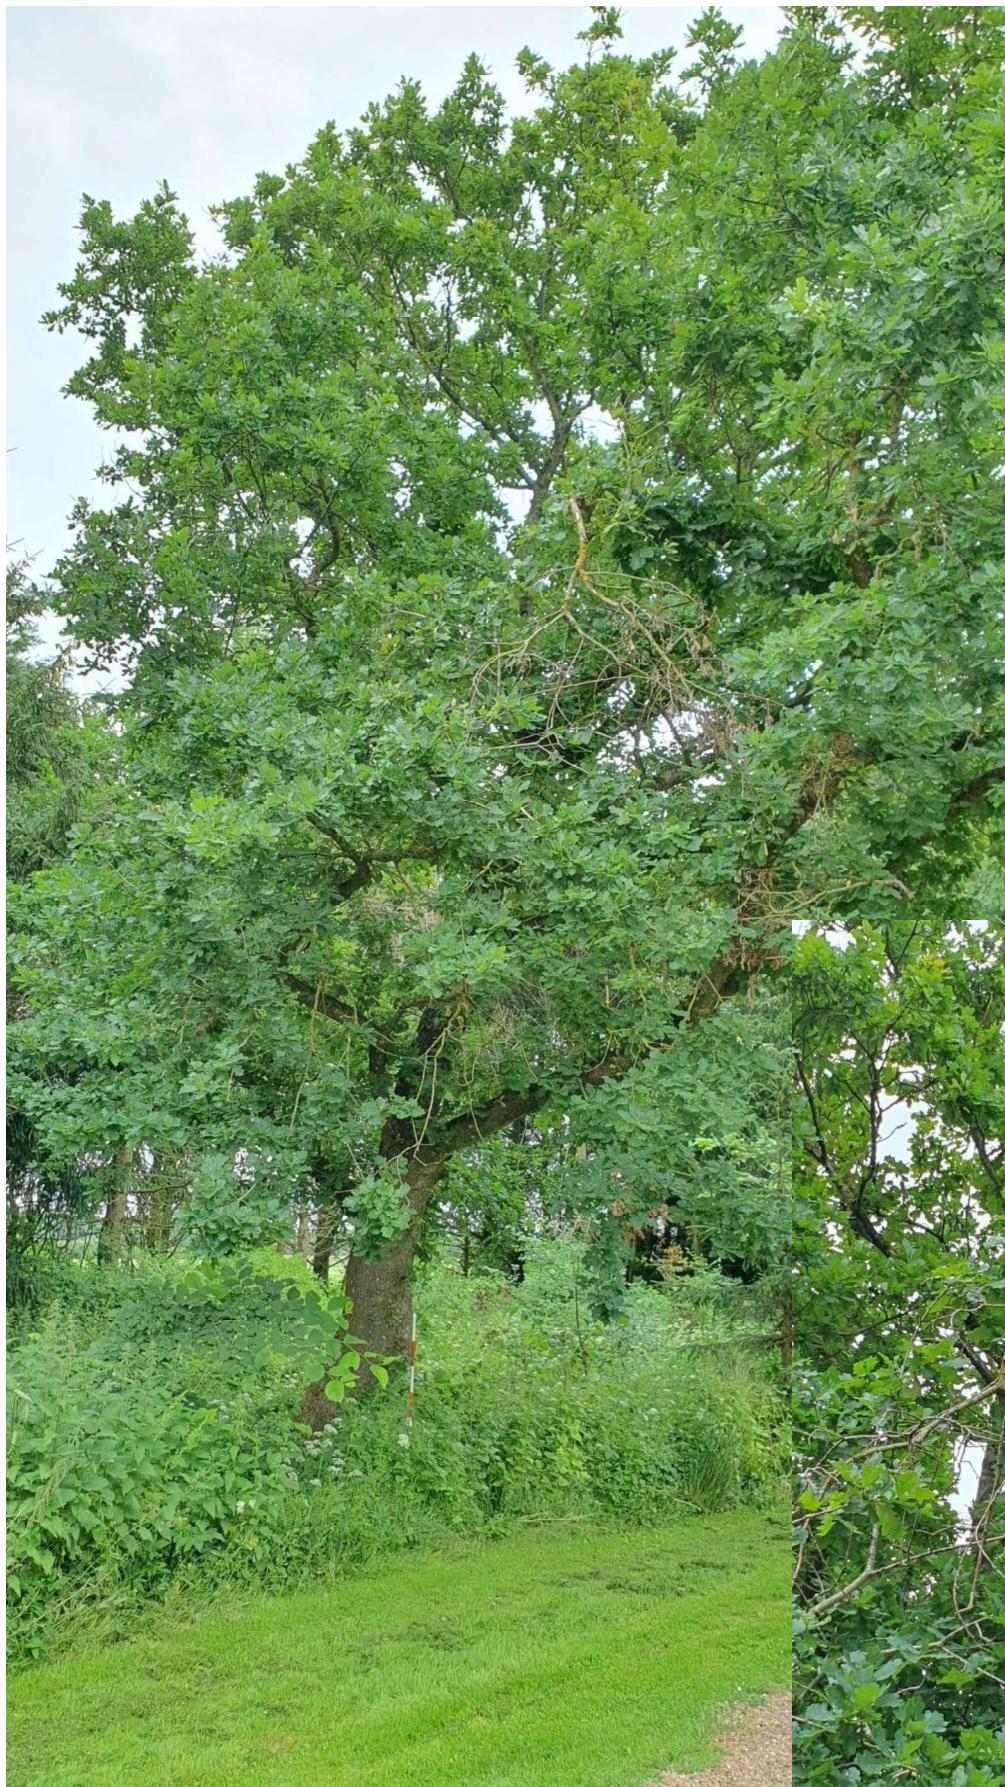
Foran huset: Birk med kraftig vedbend og stort egetræ (se næste side). Begge bevaringsværdige.

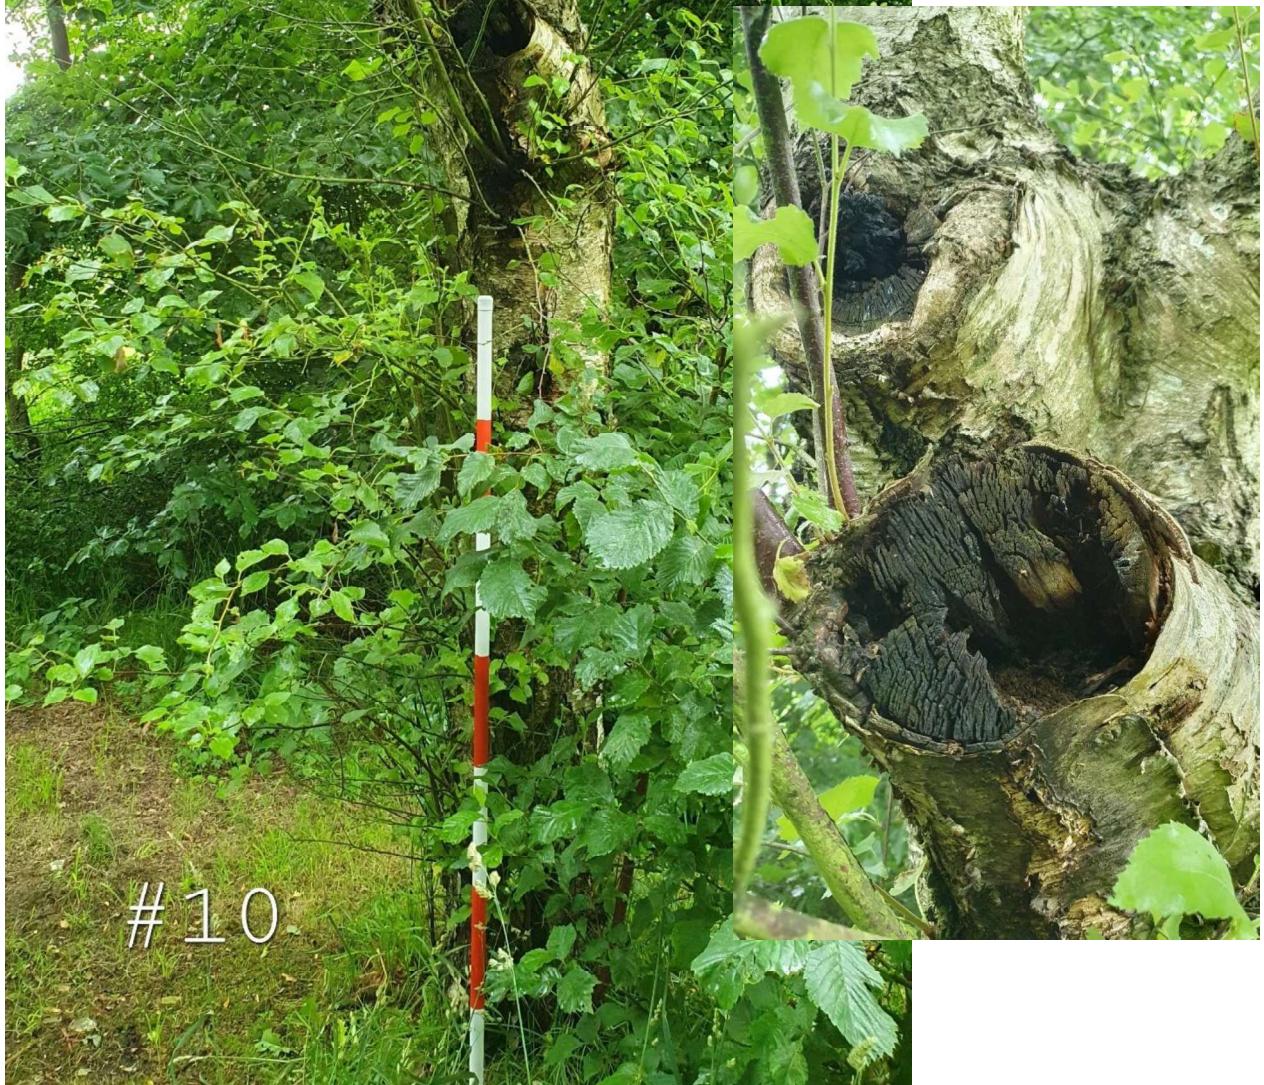
Gammelt birketræ med hul i 2 meters højde, ca. 30 dbh.

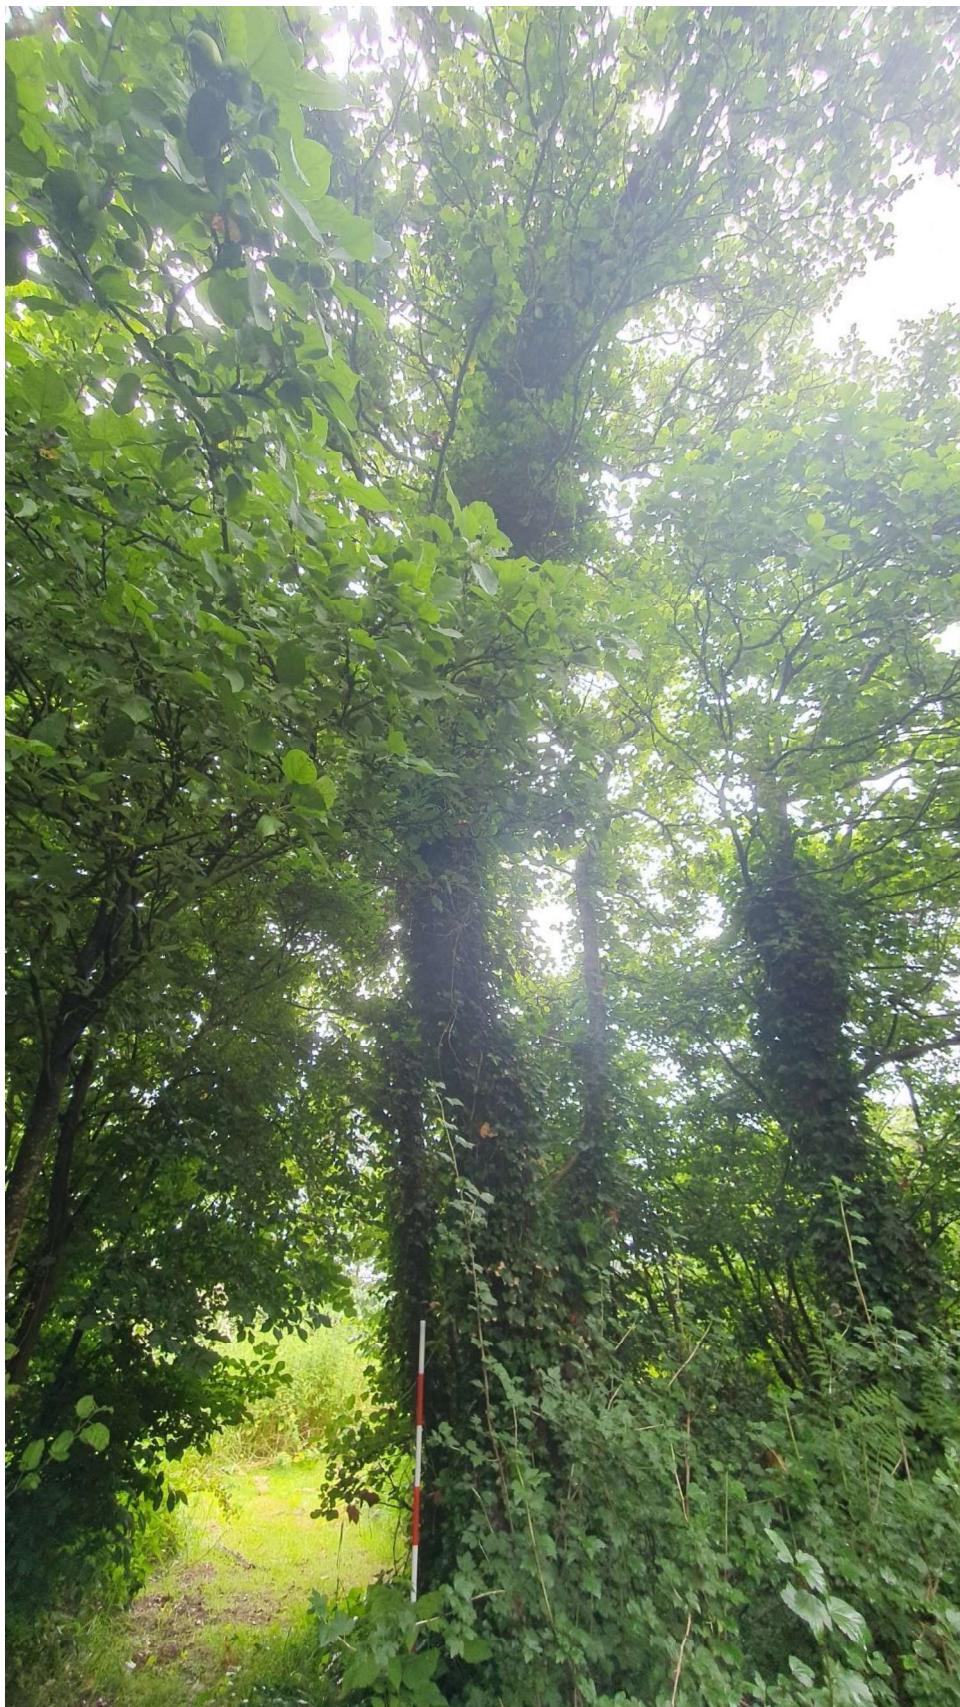
Stor bevaringsværdig, vedbend-klædt rødel med mange potentielle skjulesteder for flagermus, dbh 45.

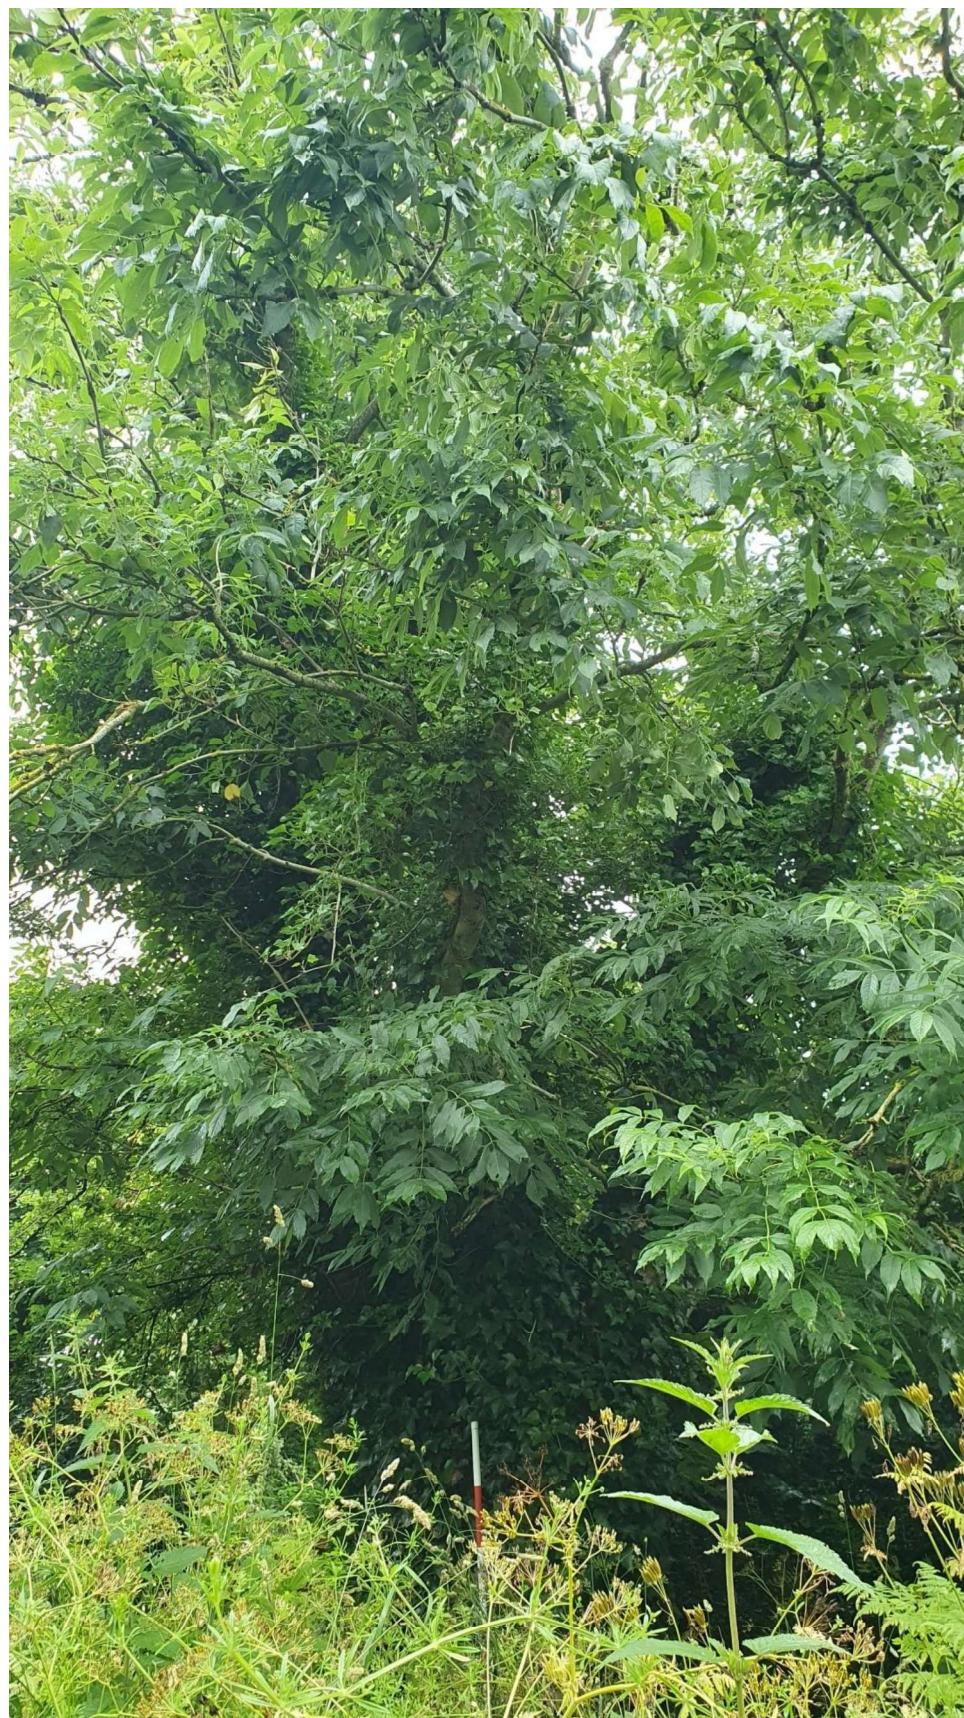
Bevaringsværdig, vedbend-klædt ask med mange potentielle skjulesteder for flagermus.

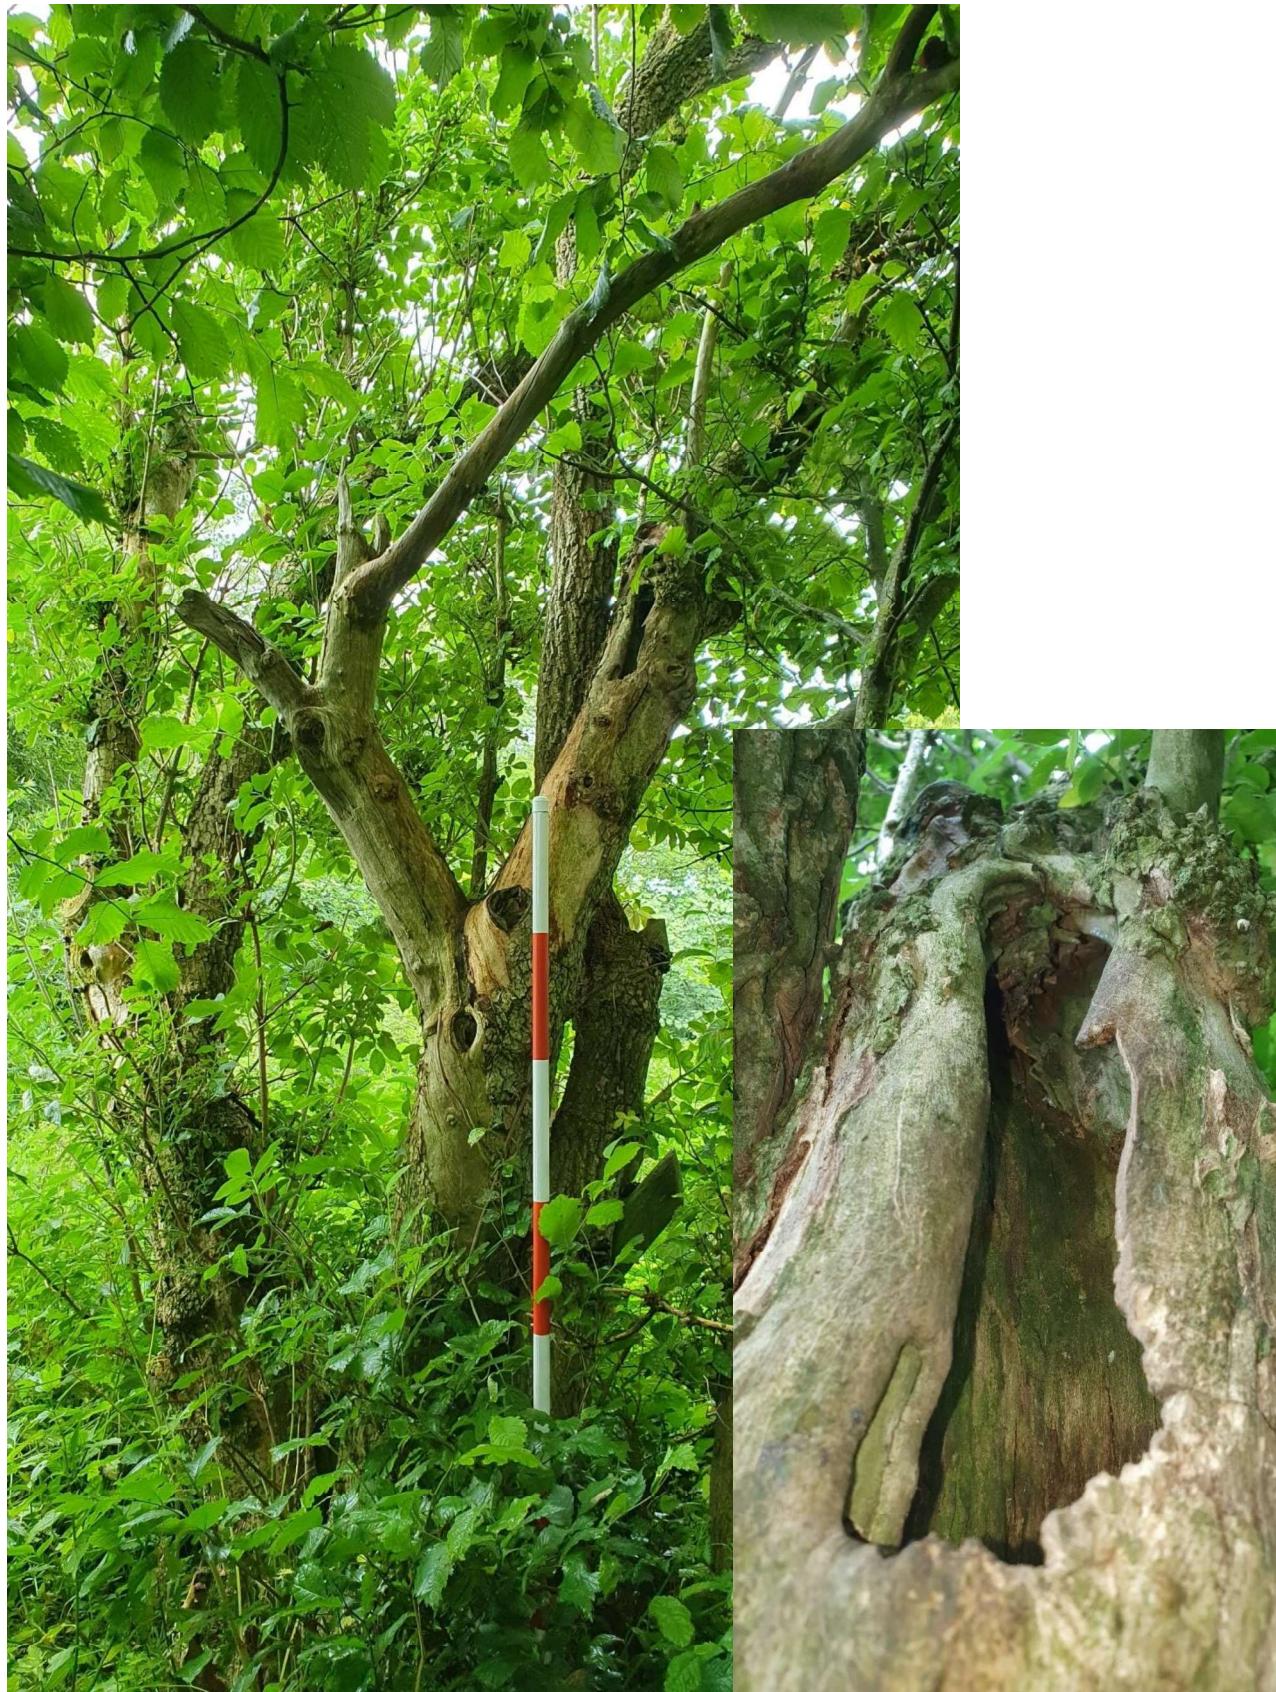
Gammel hyld, dbh 20, hullet i 1,5-2 meters højde.

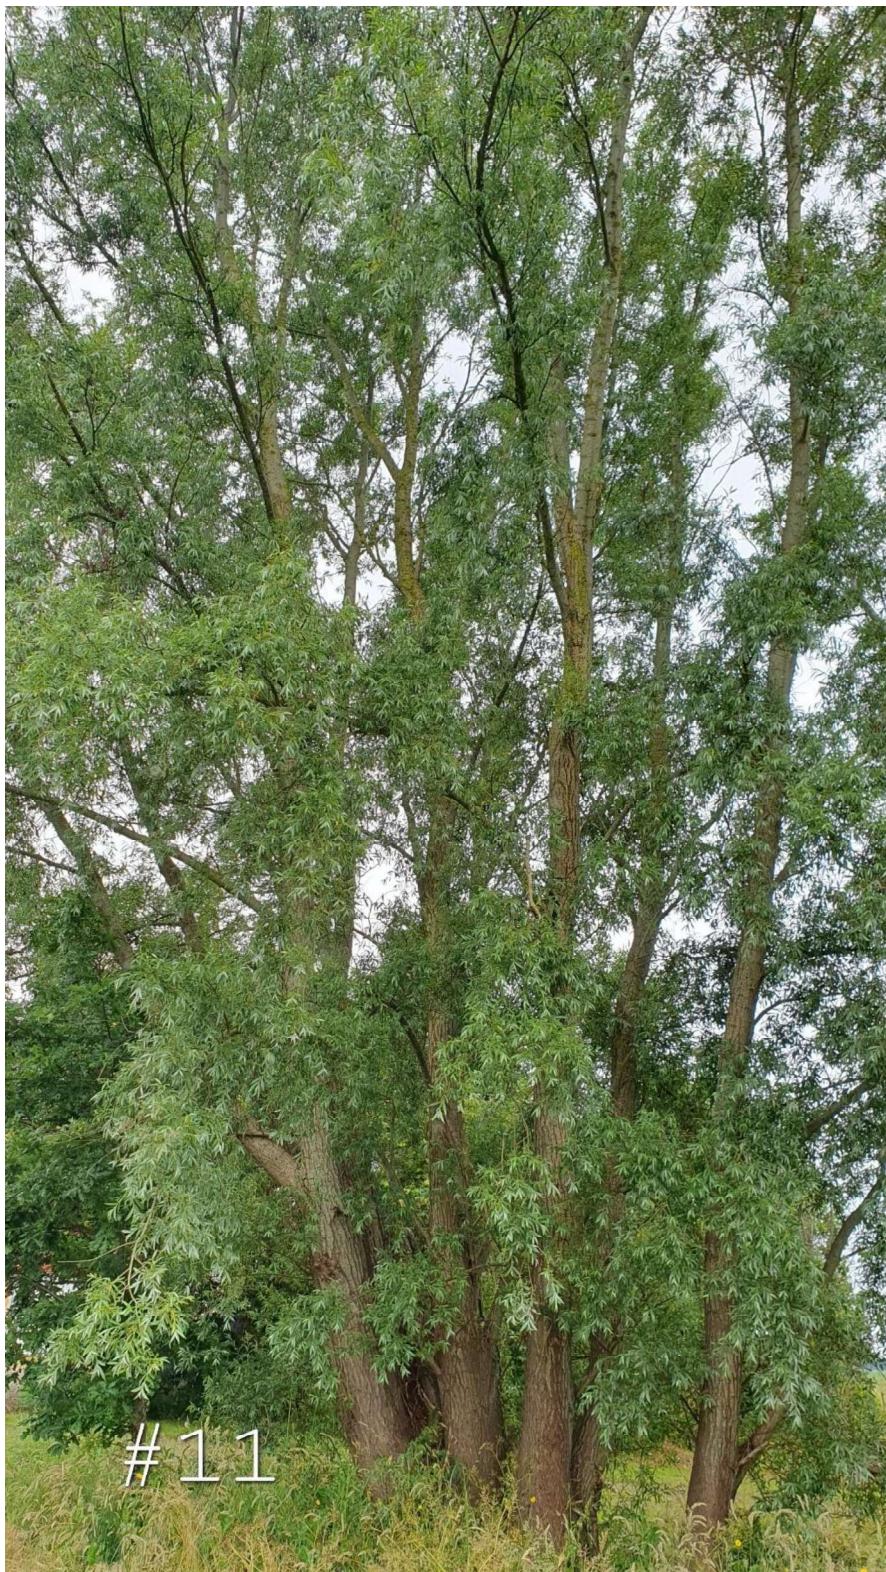
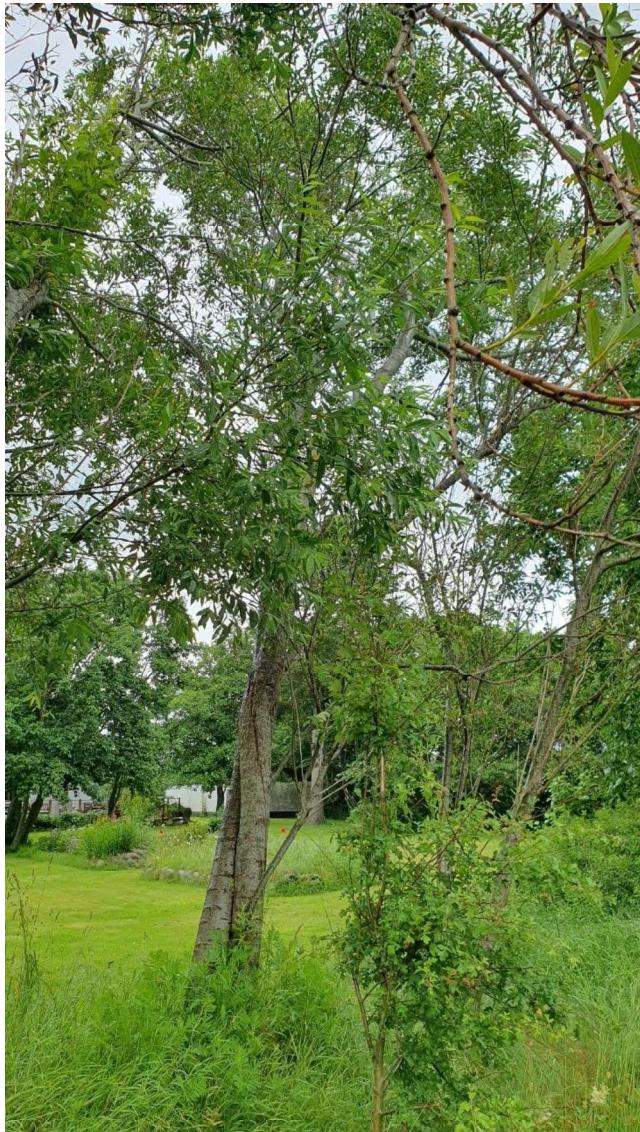
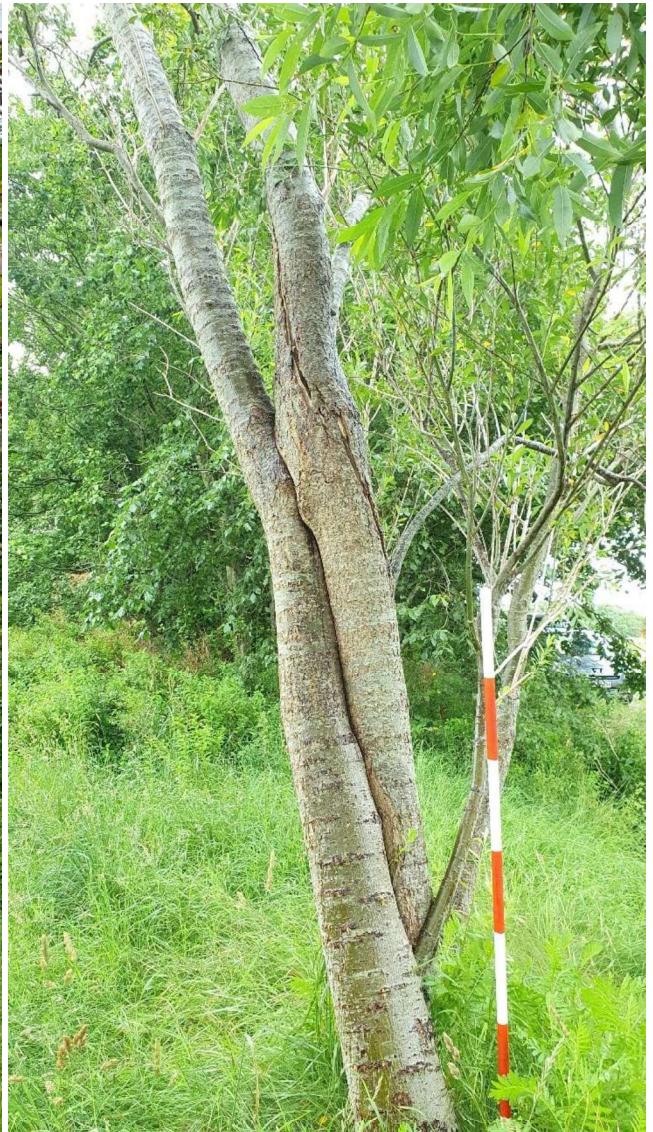
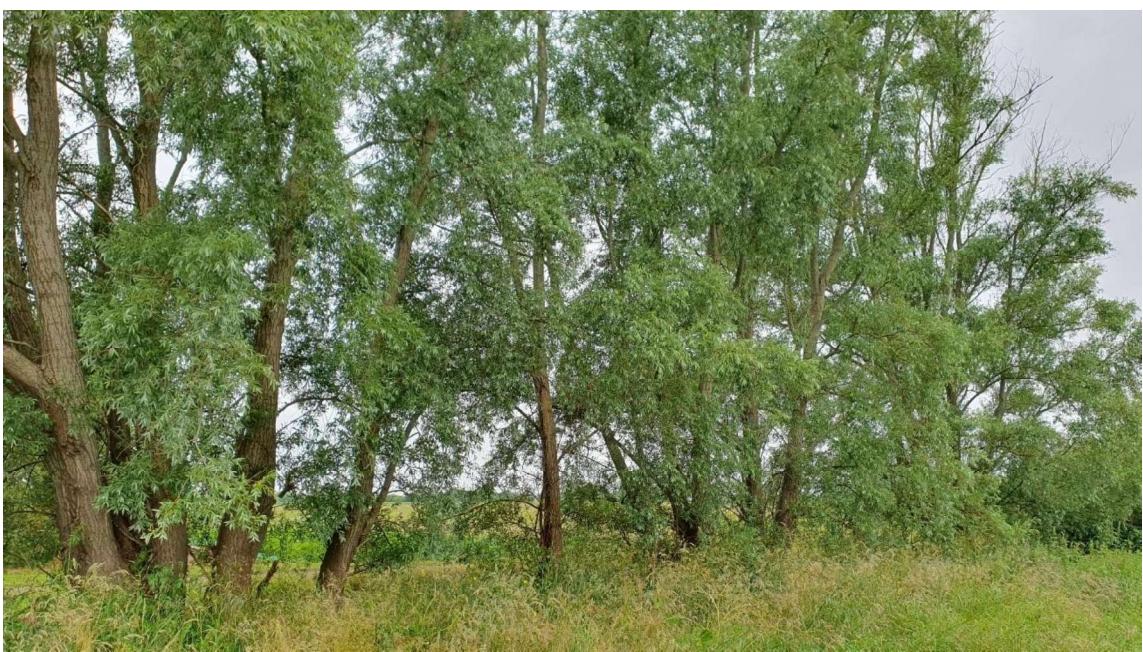
Langs grøft mellem 169 og 165: Gamle piletræer, dbh 20-40, den ene med dbh 1 meter, som deler sig i mange stammer i cirka 1 meters højde. Snoet piletræ med store revner minimum 4 meter op gennem stammen, dbh 20 cm.
