# Notat: Flagermuspotentiale ved læhegn og bevoksninger ved Energiprojekt Jammerbugt sommer 2024

Udarbejdet for COWI A/S

Udarbejdet 4. december 2024

Dansk Bioconsult ApS, Anne Smith og Jan Durinck

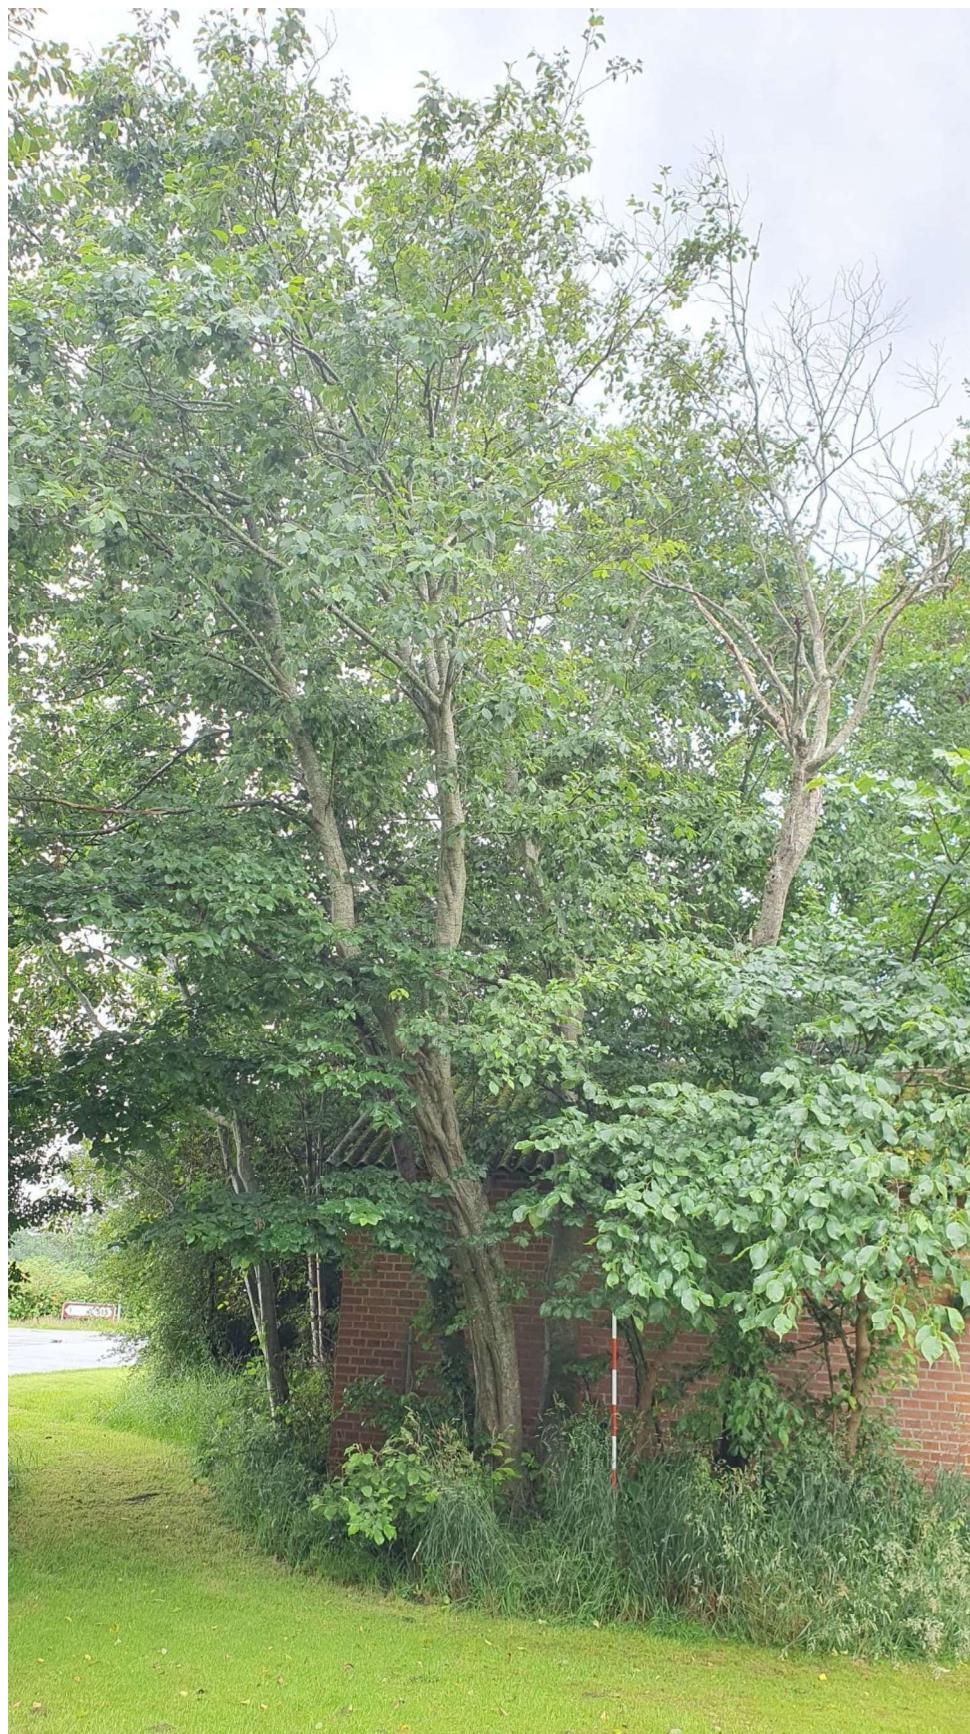
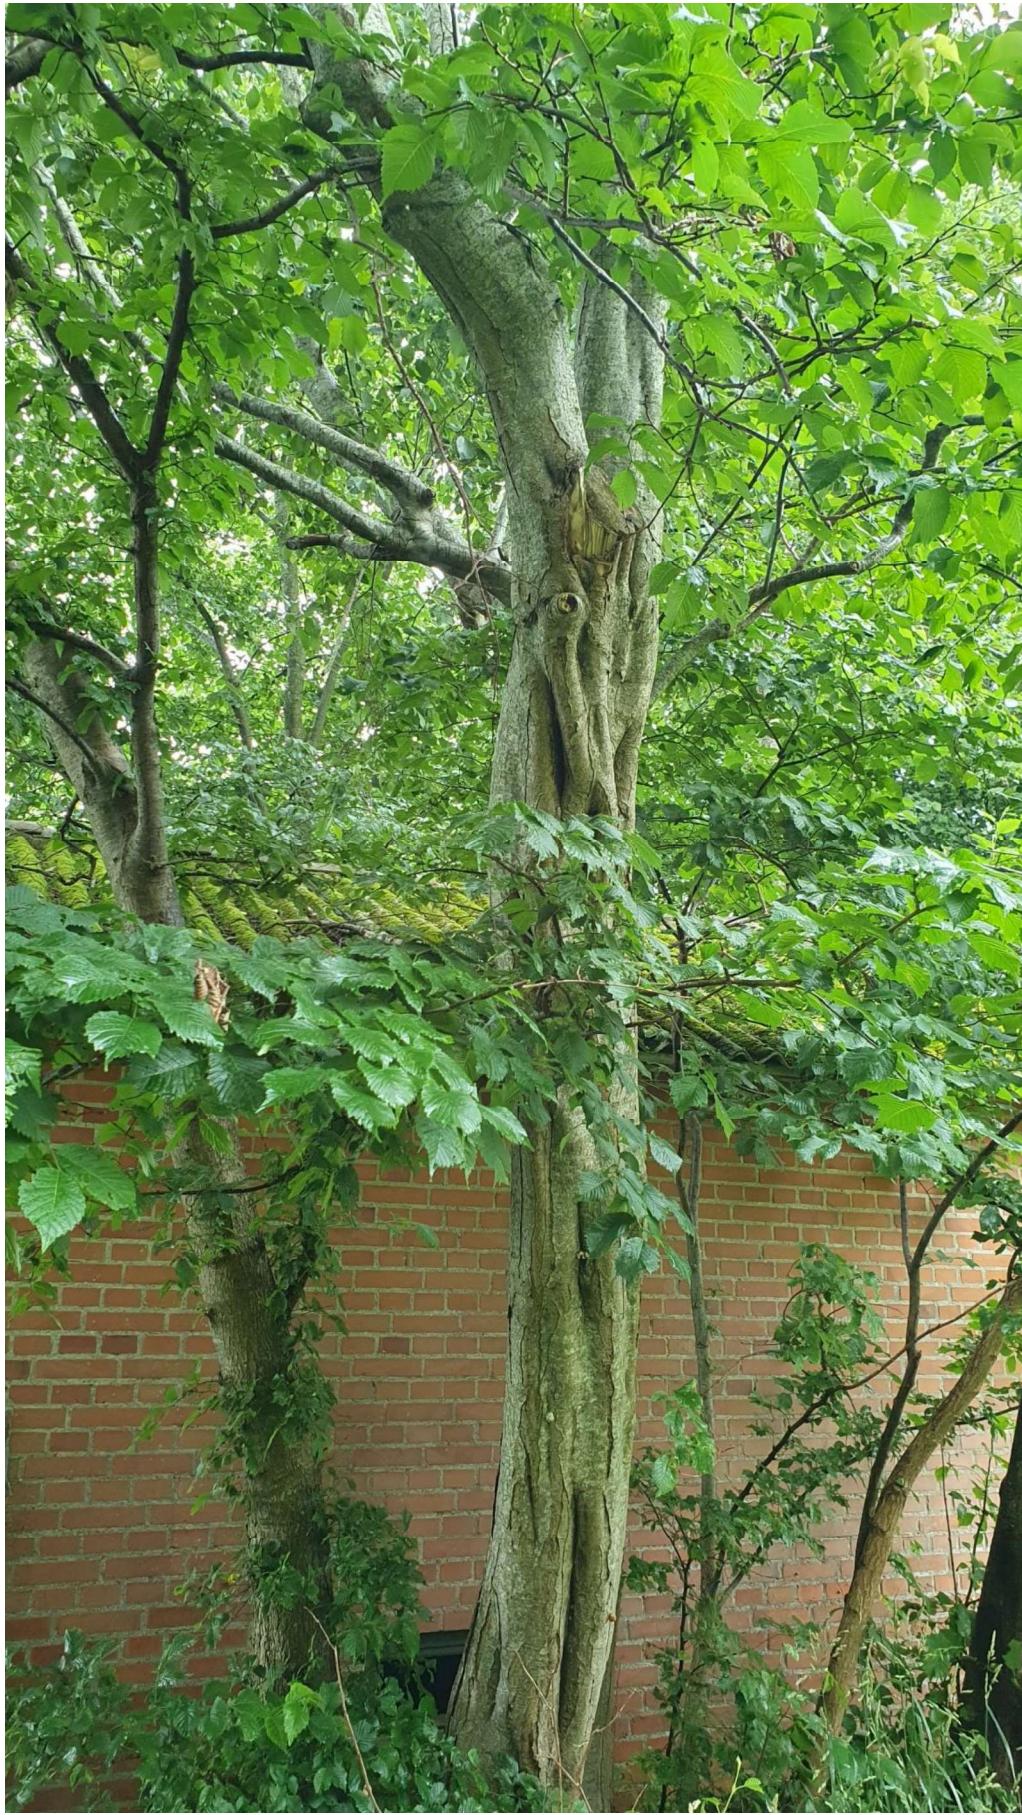
På den anden side af lille murstensskur står 3 skadede/døende avnbøg med små hulheder og sprækker.

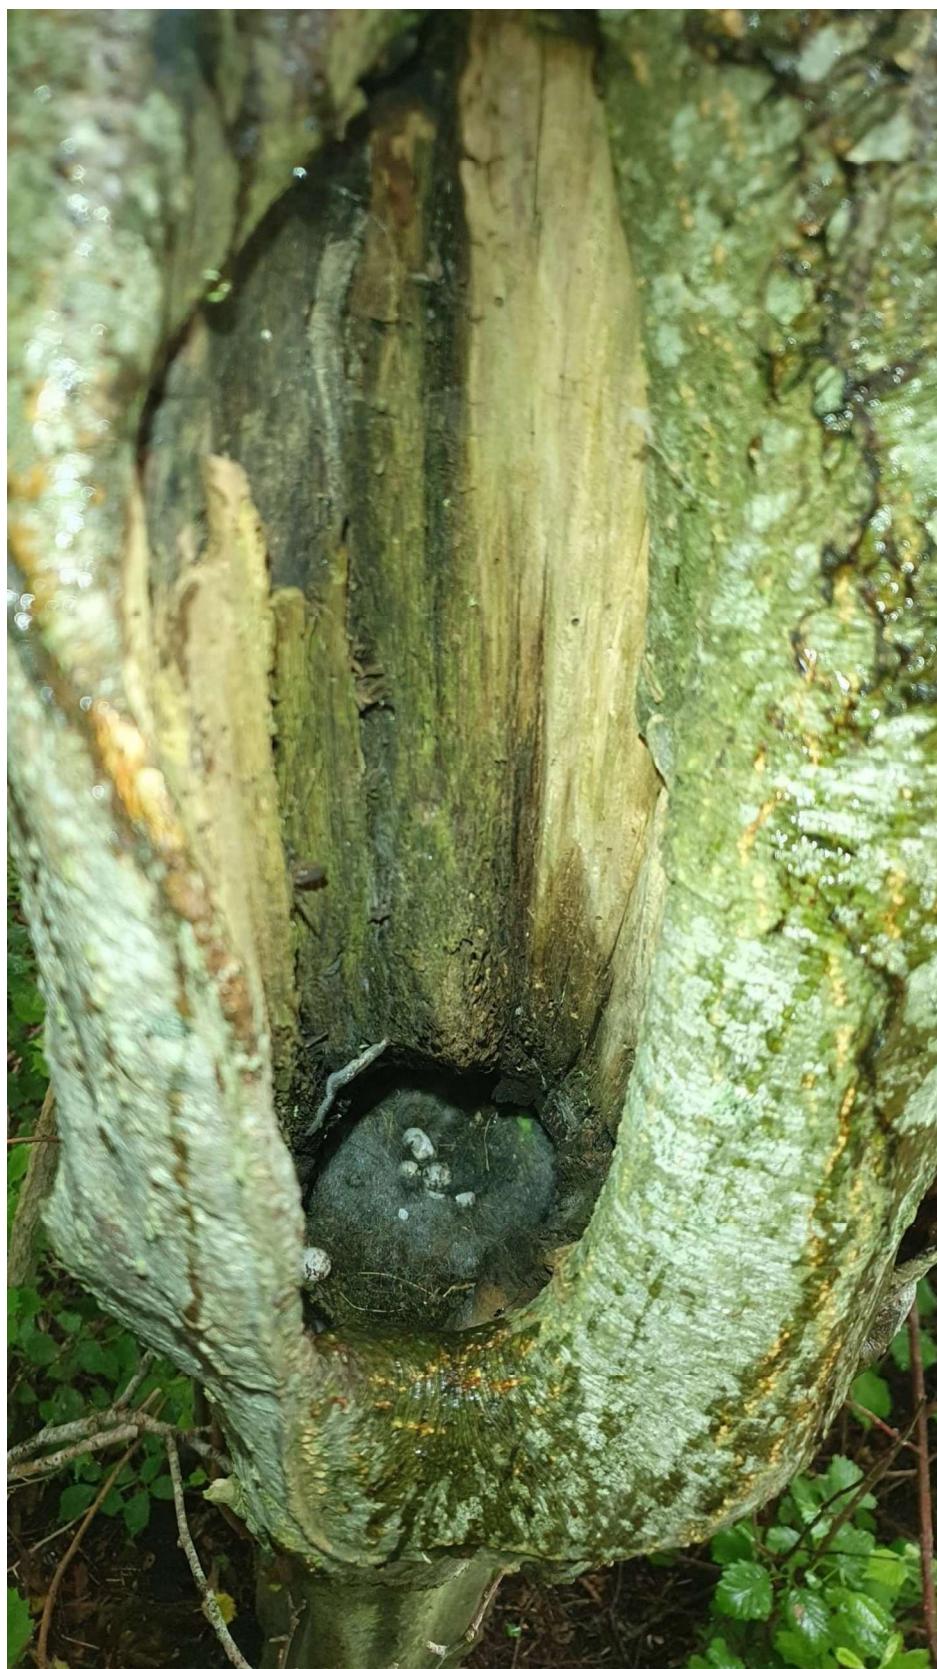
Avnbøg med fuglerede i hul. Rødhals. Over fuglereden en sprække i cirka 1,5 meters højde, der er stor nok til at flagermus kan kravle op.

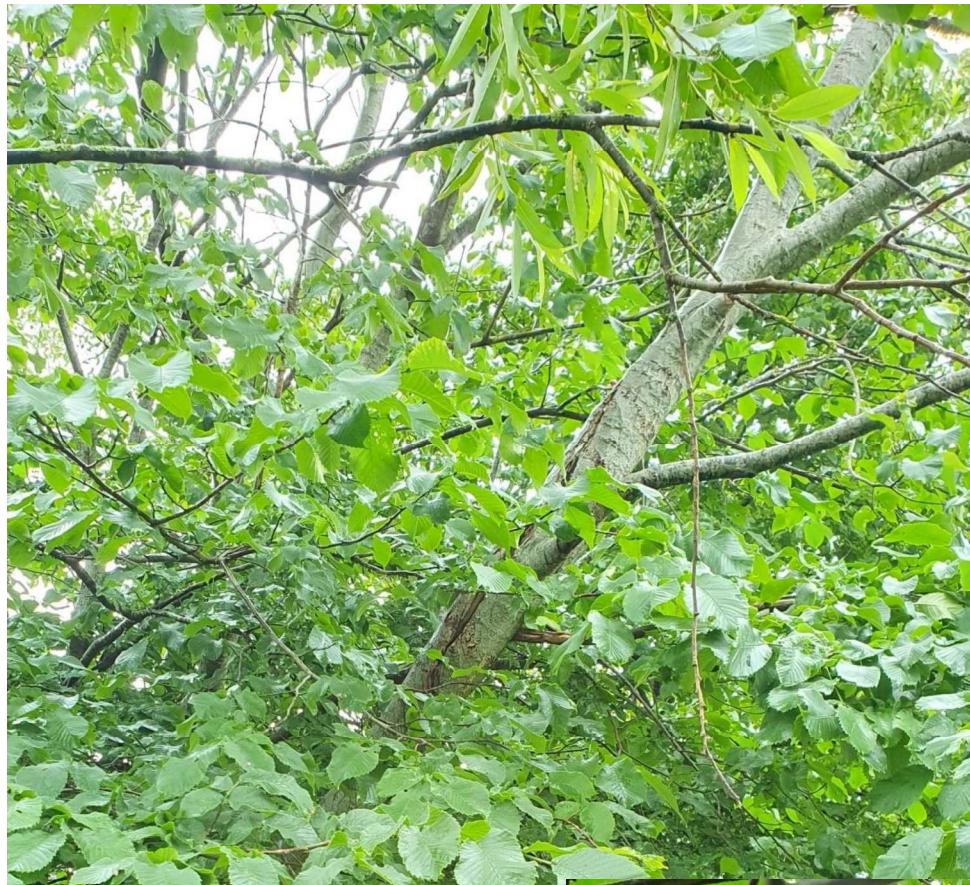
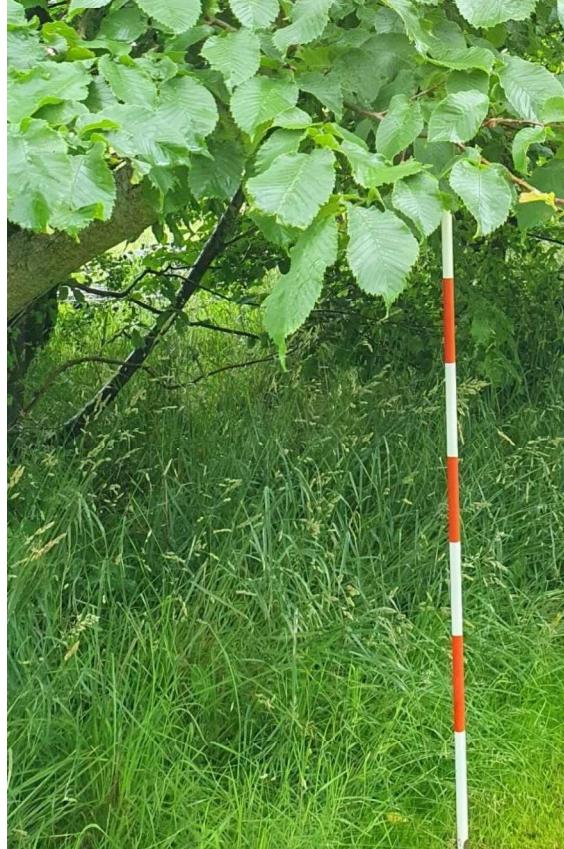
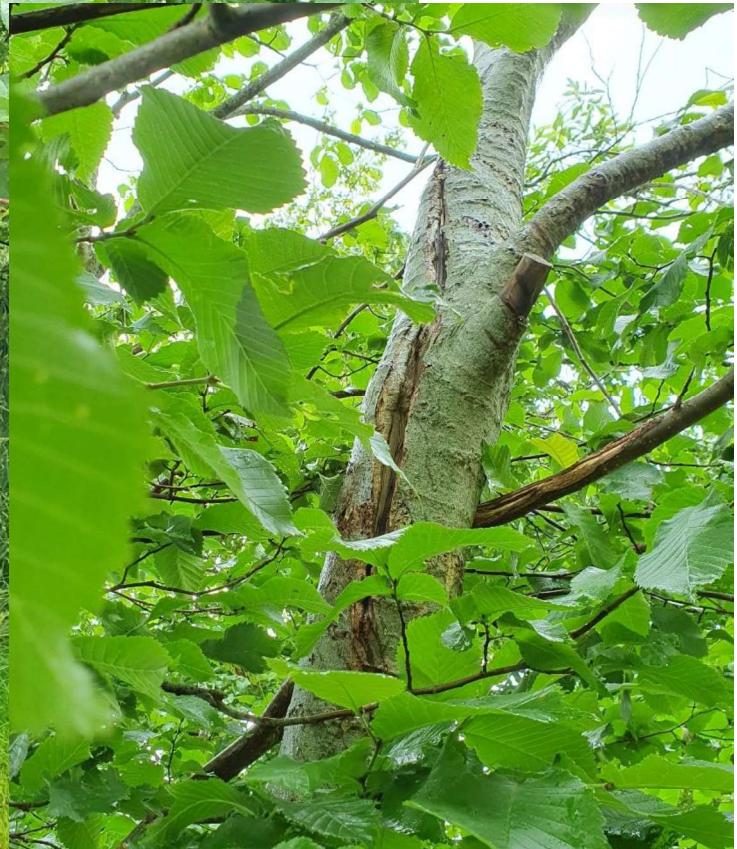
Elm dbh 20 cm, stor revne op til 3 meters højde.

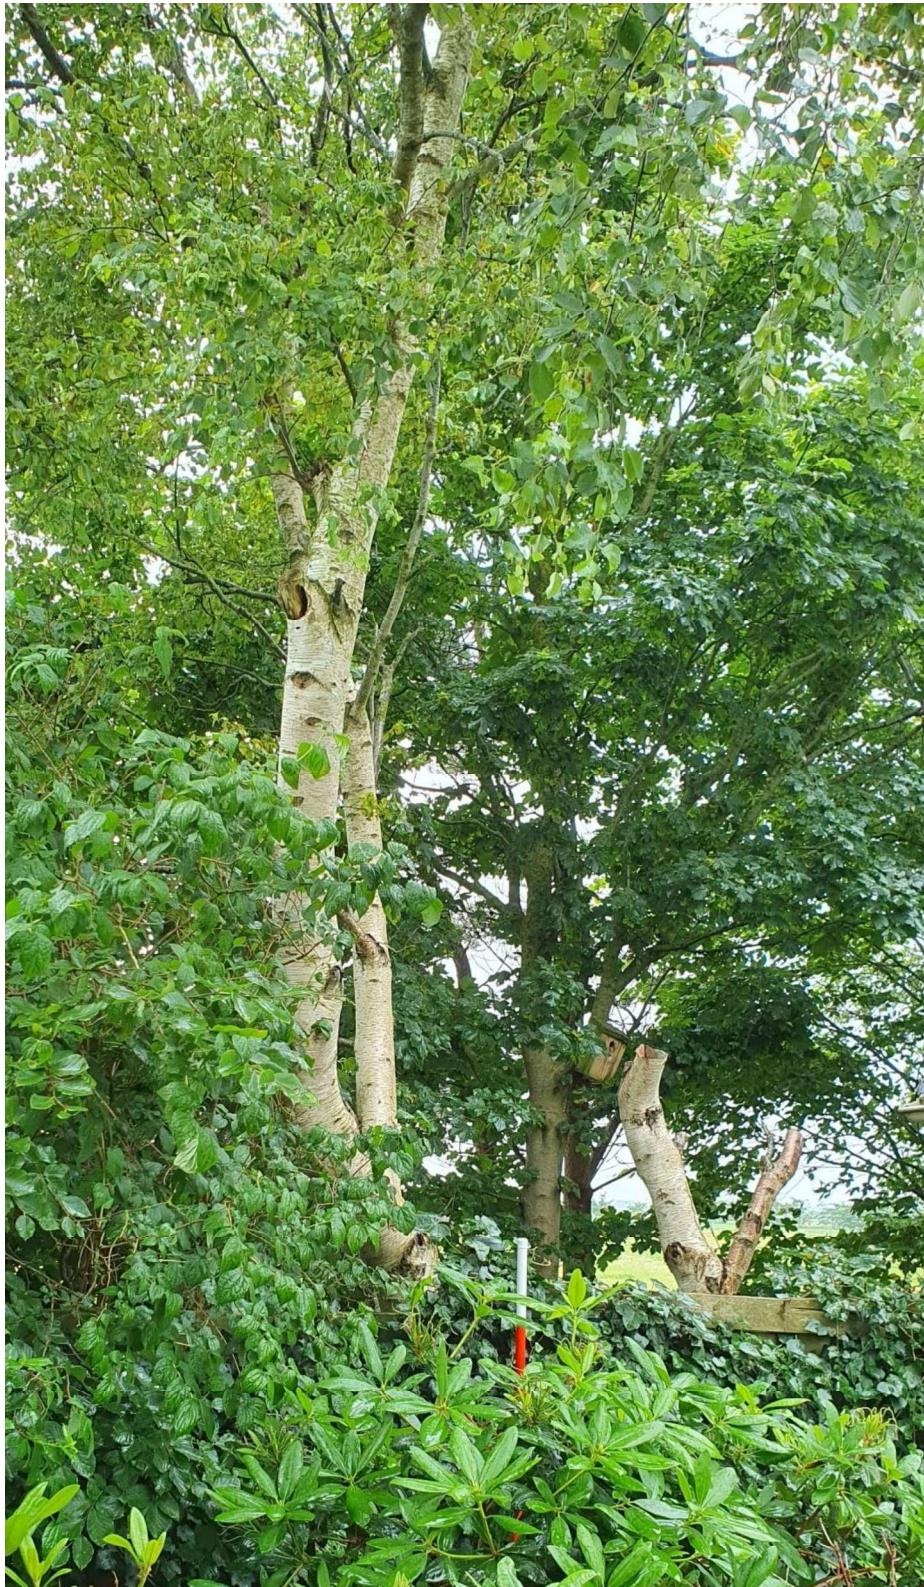
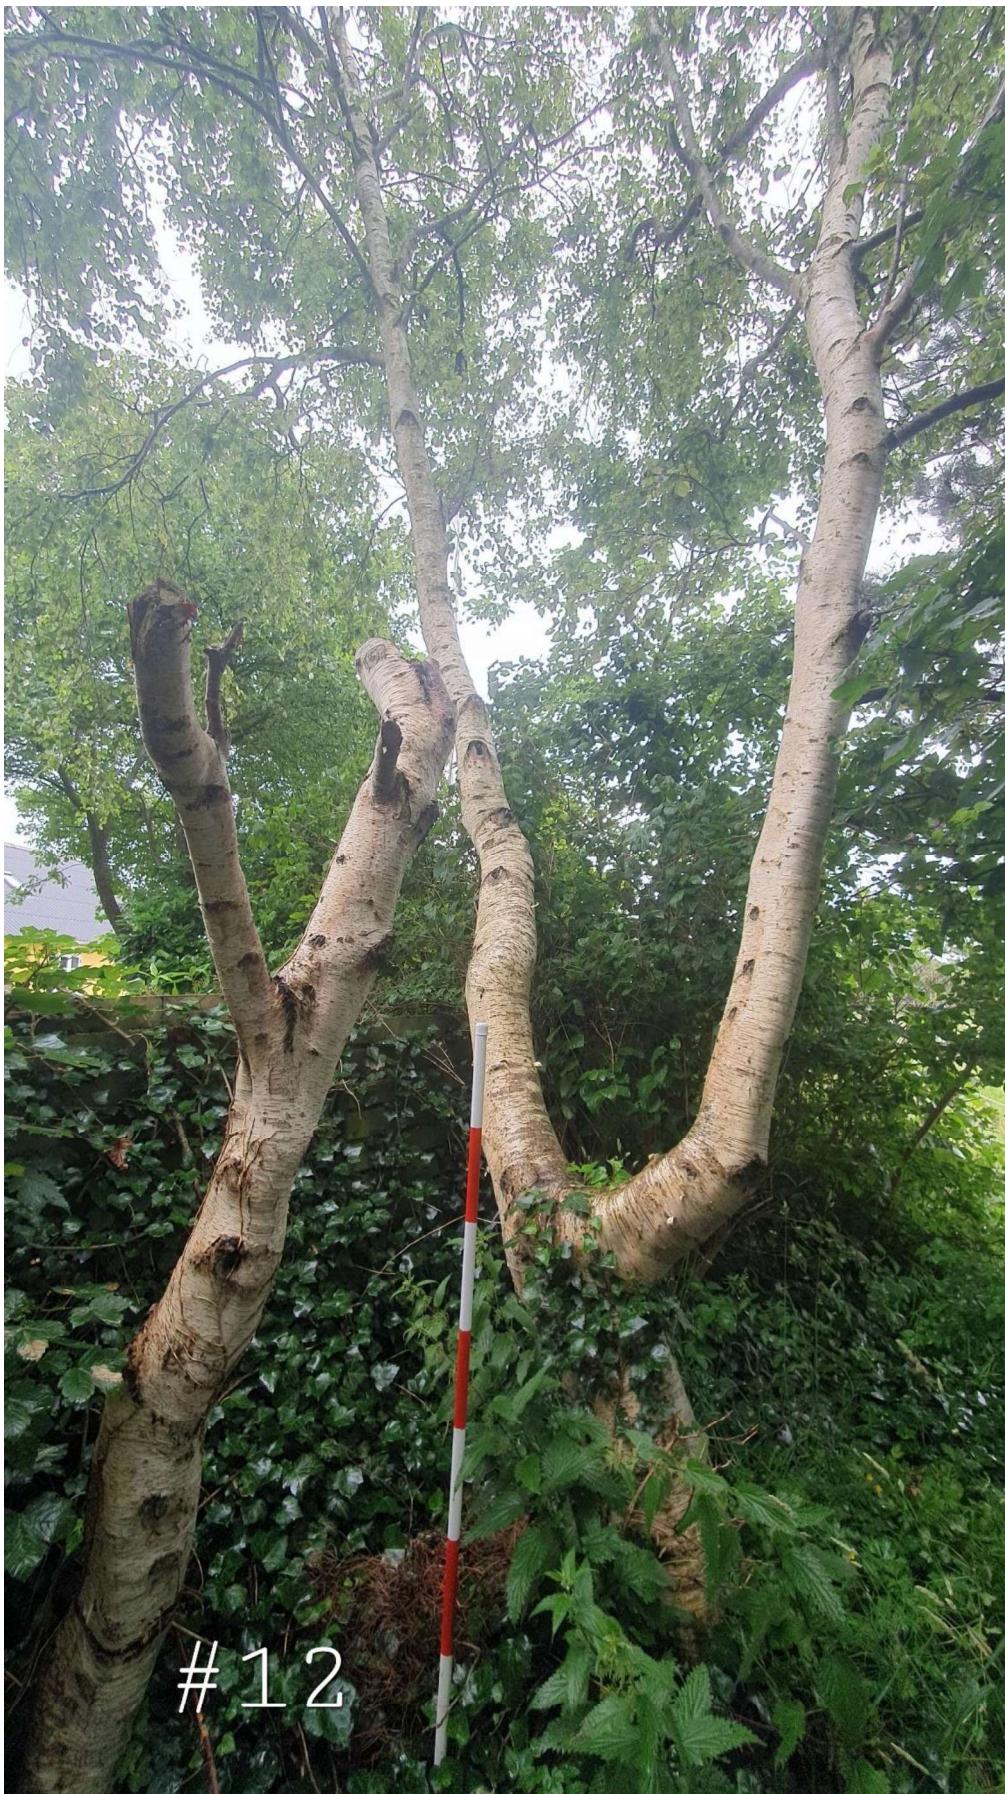
Et hullet, gammelt birketræ bag havens hegning. Hulhed i cirka 3,5 meters højde og dbh cirka 25 cm.
