# Undersøgelse af forekomst af flagermus i bygninger ved Jammerbugt solcellepark

Udarbejdet for COWI A/S

Udarbejdet 12. december 2024

Dansk Bioconsult ApS, Lars Smith og Jan Durinck

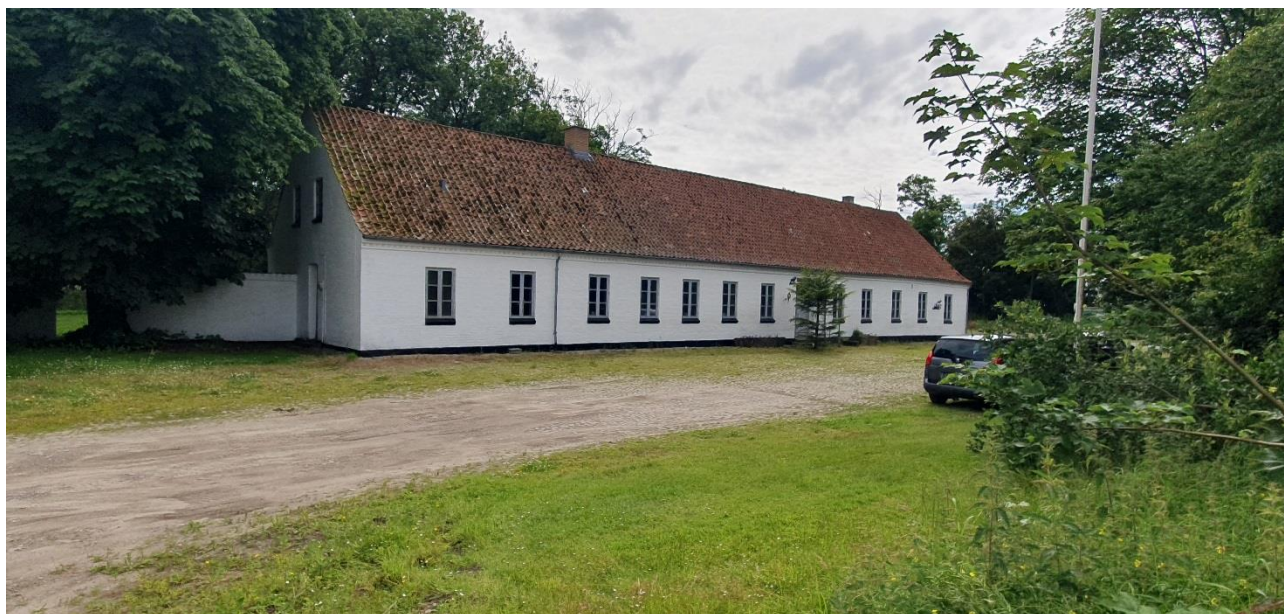
Stuehuset på Gamle Toftegaardsvej 65 er et ældre hvidkalket hus med gammelt tegltag der ikke har været understrøget længe og dermed har mange sprækker og dermed potentielle gemmesteder for flagermus. Der blev ikke fundet flagermus ved den visuelle inspektion af loftet, men usikre brædder på loftet umuliggjorde inspektion af alle hjørner især ved gavlene. Den visuelle inspektion er suppleret med optagelser med flagermusdetektorer placeret omkring huset.

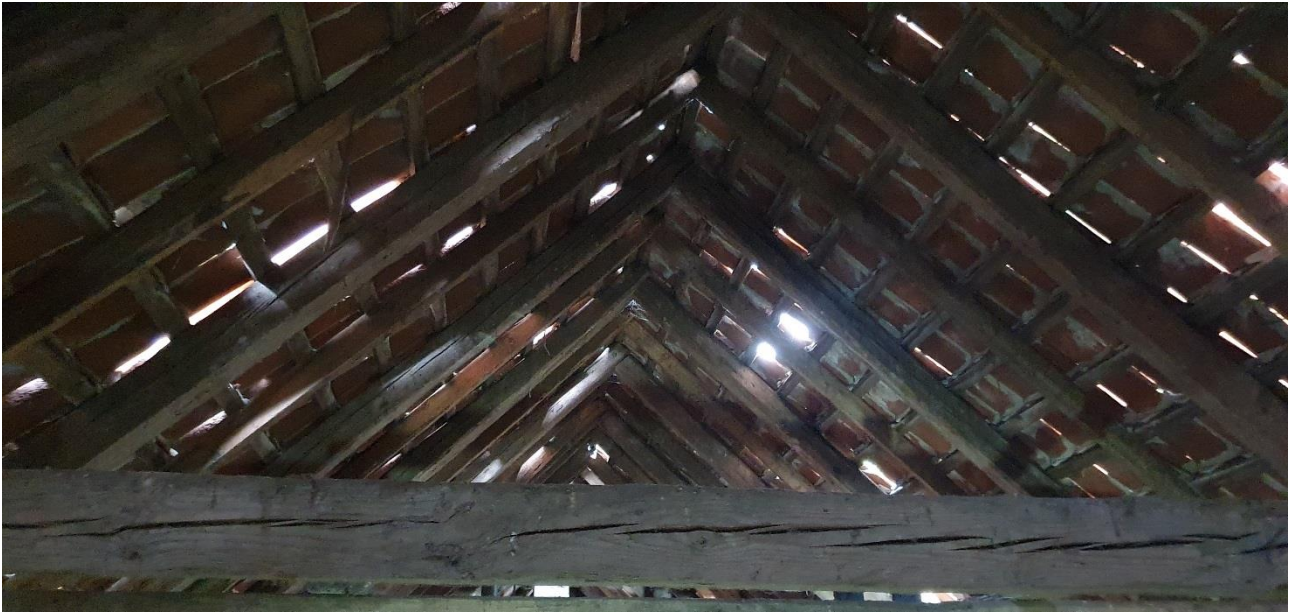
Mangelfuld understrygning på Gamle Toftegaardsvej 65 efterlader mange revner og sprækker i tegltaget. Men der blev ikke fundet spor af flagermus.

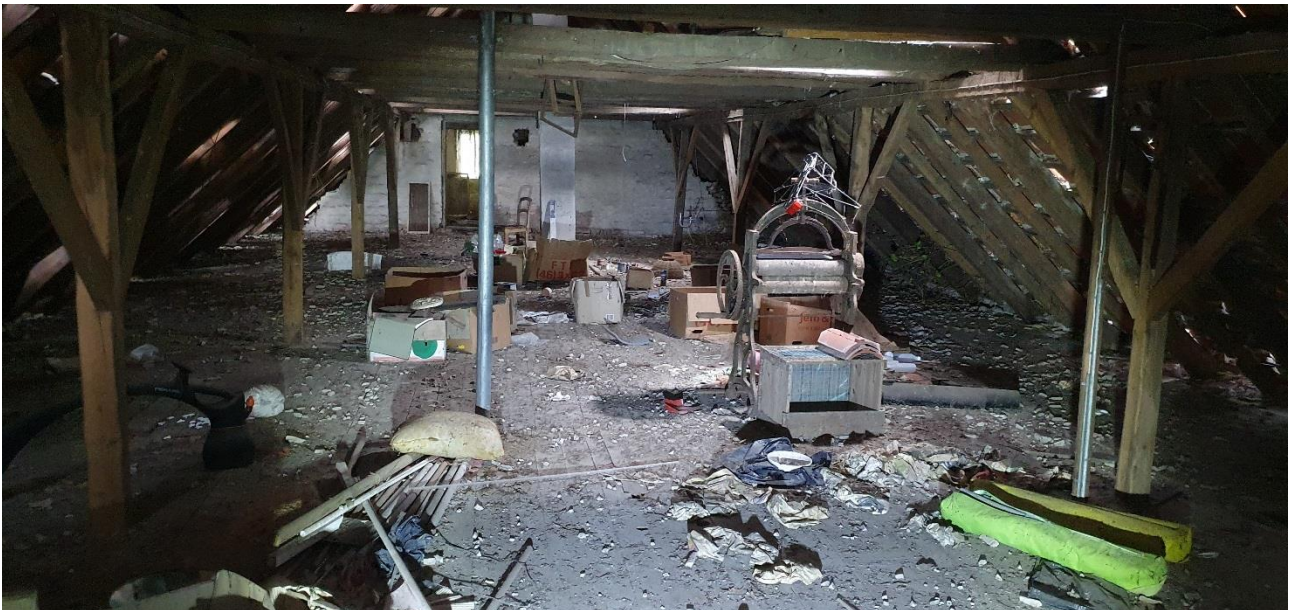
Der blev der blev ikke fundet spor af flagermus på loftet på Gamle Toftegaardsvej 65.

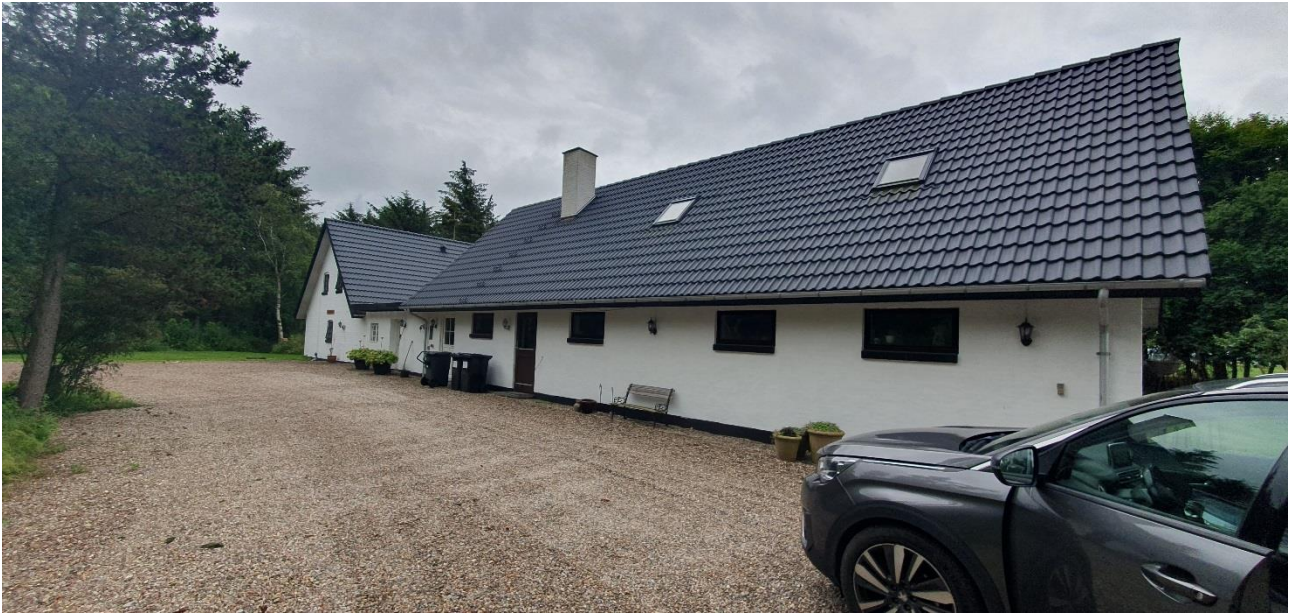
Toftegårdsvej 199 fremstår som gennemrestaureret med nye tage på beboelsen. Da ejendommens lofter er fuldisolerede og udnyttet til kip er der ikke adgang til inspektion indefra. Taget er visuelt kontrolleret for sprækker udefra.

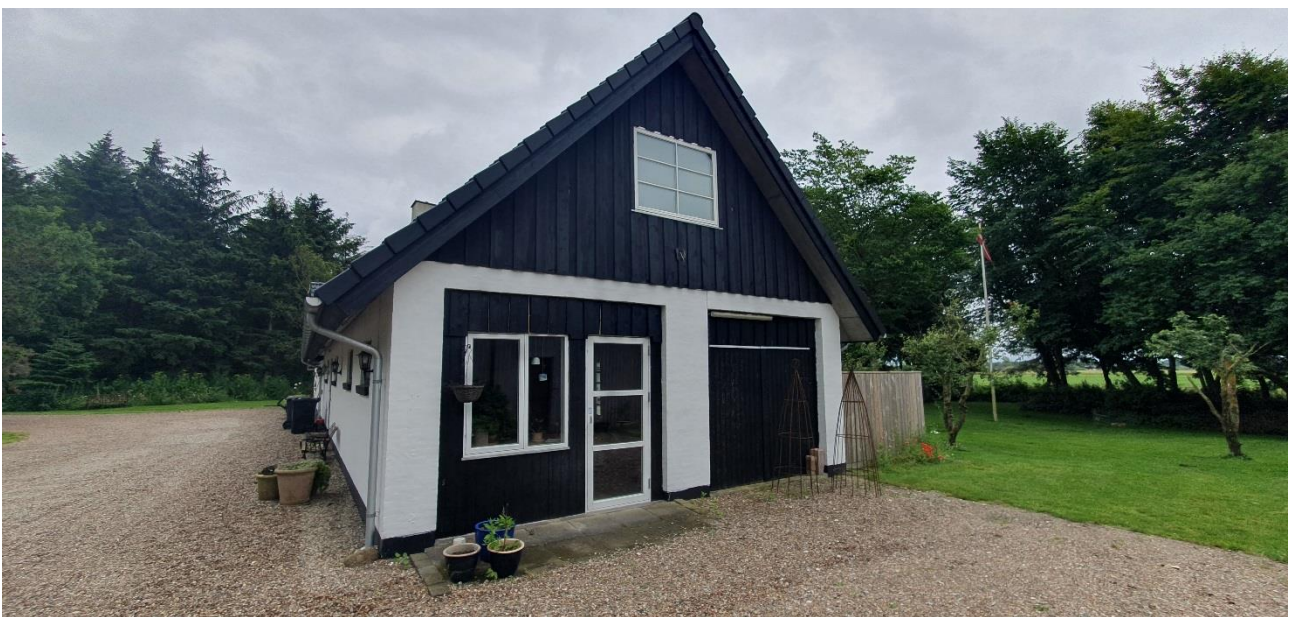
Husgavlene er bræddebeklædte på Toftegårdsvej 199, hvilket efterlader revner, hvor det potentielt ville være muligt for flagermus at komme ind mellem brædderne, men der blev ikke set klatter under sprækkerne.

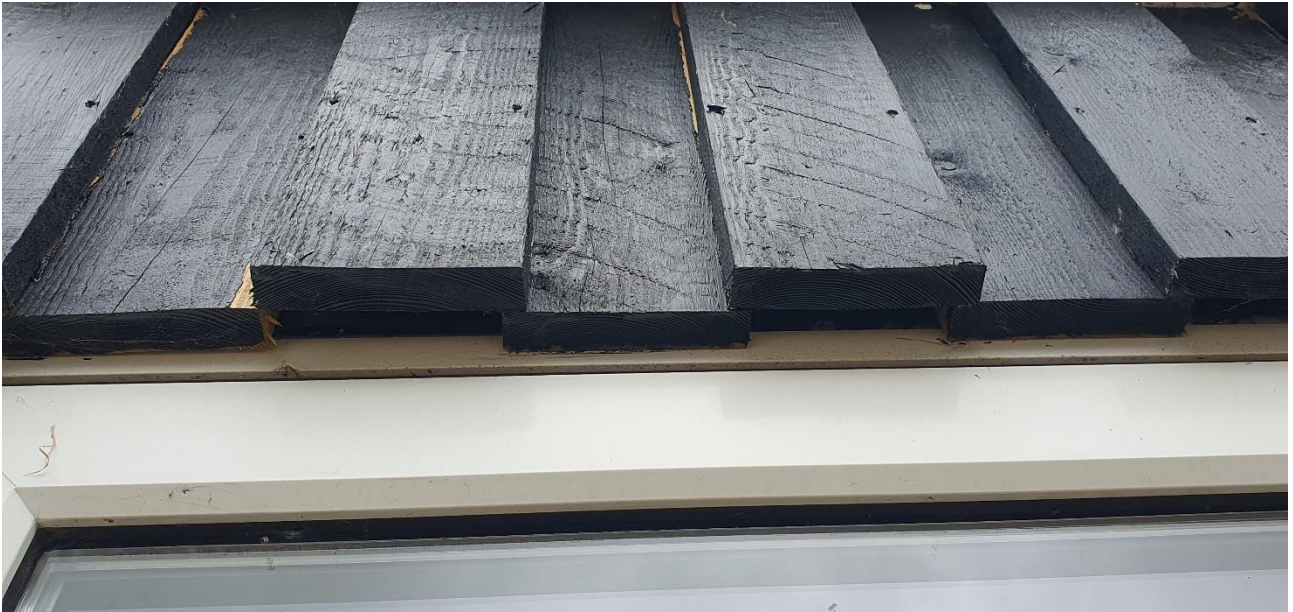
Bræddebeklædning på Toftegårdsvej 199 efterlader revner, hvor det potentielt ville være muligt for flagermus at komme ind mellem brædderne, men der blev ikke set klatter under sprækkerne.

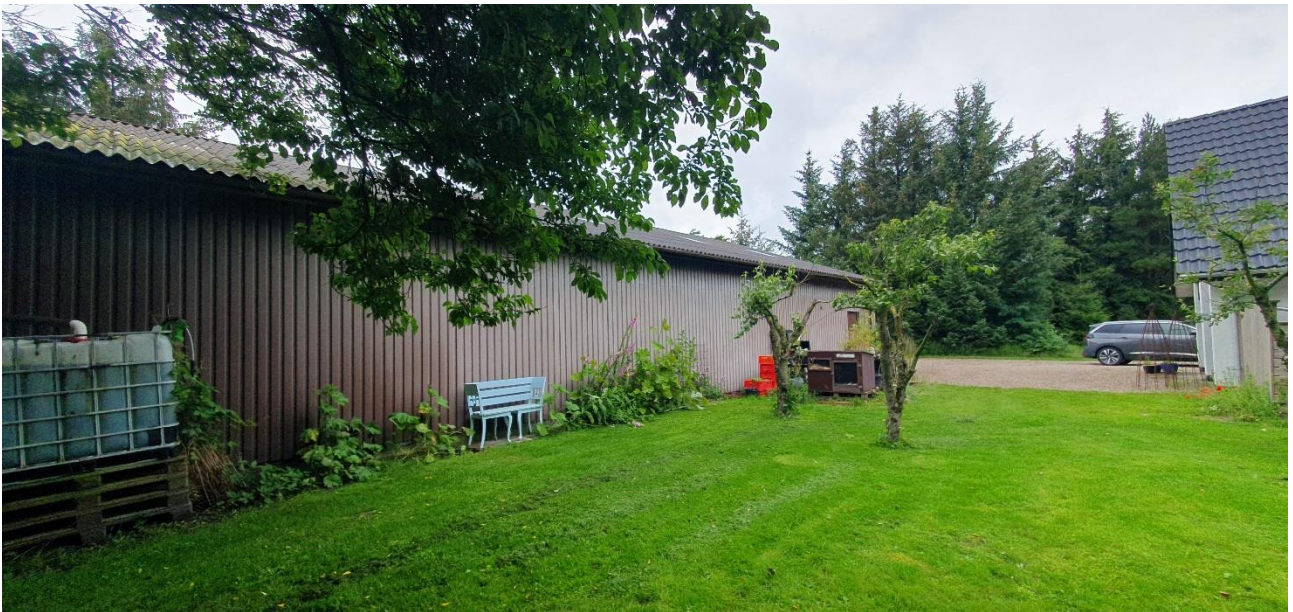
Maskinhuset på Toftegårdsvej 199 har stålpladesider og tæt pladetag.

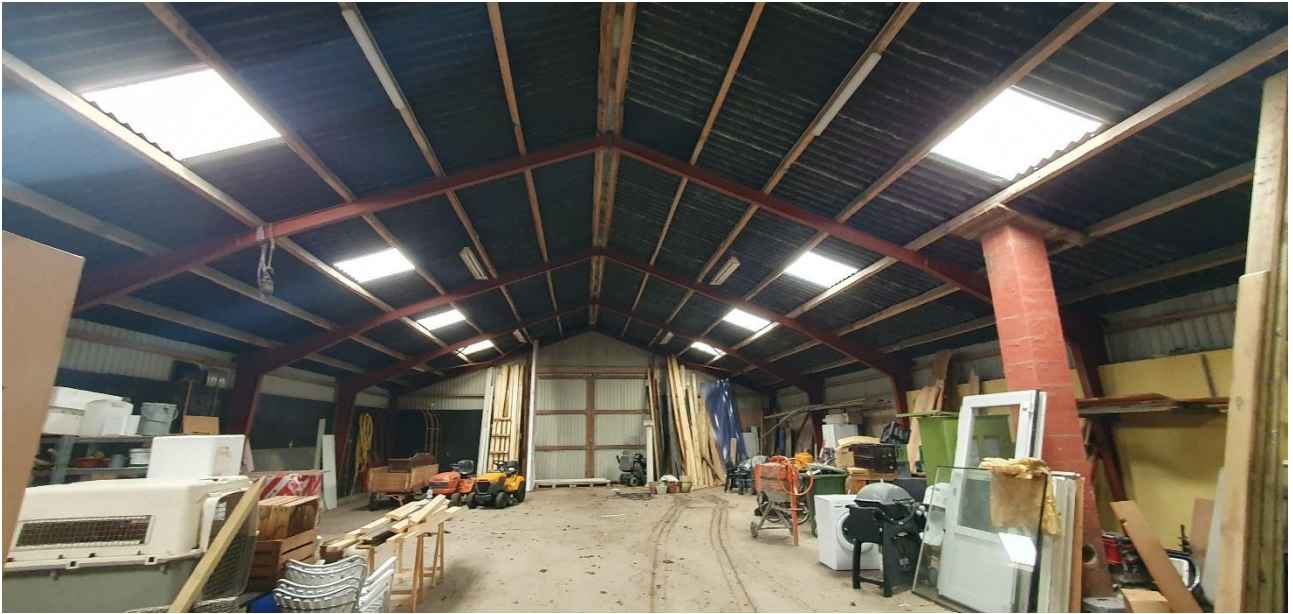
Der er ingen velegnede skjulesteder for flagermus i tagkonstruktionen på maskinhuset på Toftegårdsvej 199.

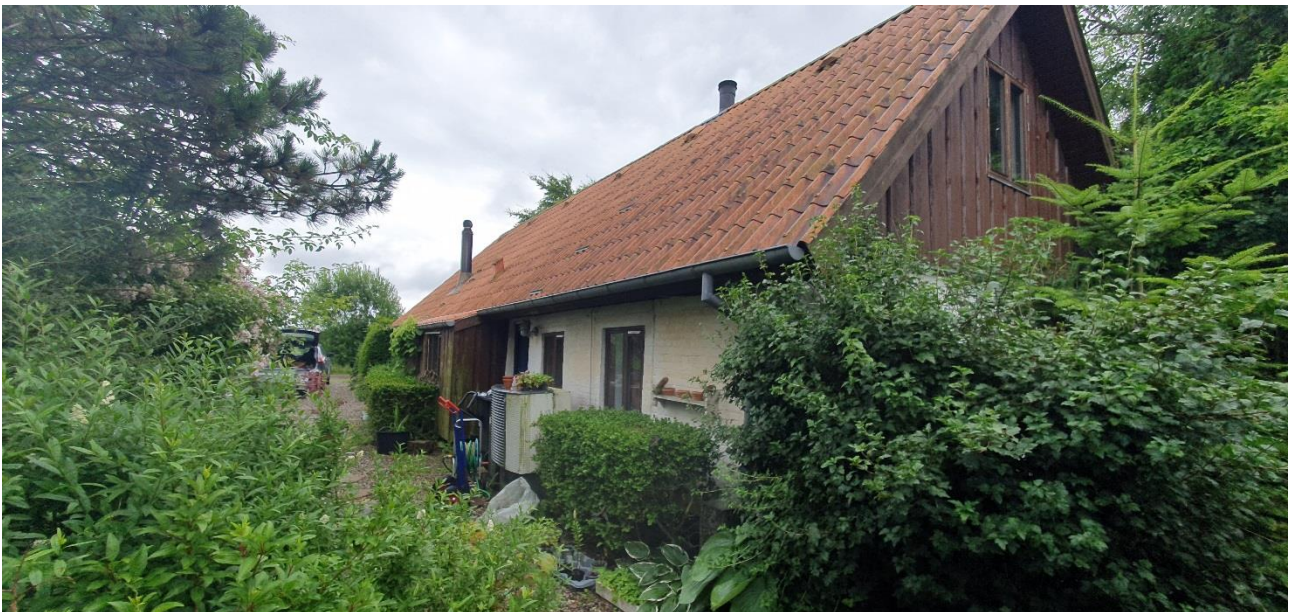
Toftegårdsvej 189 har et ældre stuehus med pladetag. Under taget er ikke alle bølgeklodser på plads og der yngler spurve under tagplader ved tagrenderne. Der er således indgange der potentielt kunne udnyttes af flagermus, men der blev ikke set flagermus eller spor af dem ved den visuelle inspektion.

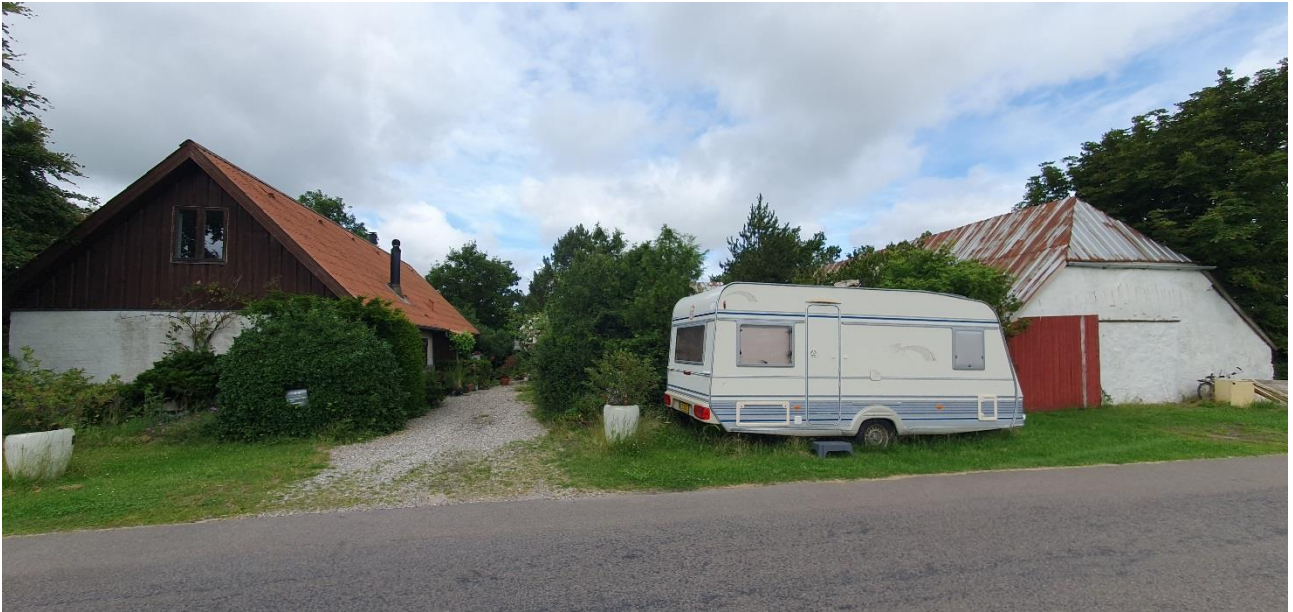
Gavlene på stuehuset Toftegårdsvej 189 har træbeklædning der igen giver mulighed for at flagermus kan skjule sig, men der blev ikke fundet klatter på det hvide murværk lige under træbeklædningen. Stuehusets tagetage er udnyttet til kip, så det var ikke muligt at besigtige selve taget indefra, men taget ser udefra ud til at være tætsluttende på selve tagfladen, hvilket kun efterlader mulighed for at flagermus kan komme ind fra bunden eller helt oppe ved tagryggen.

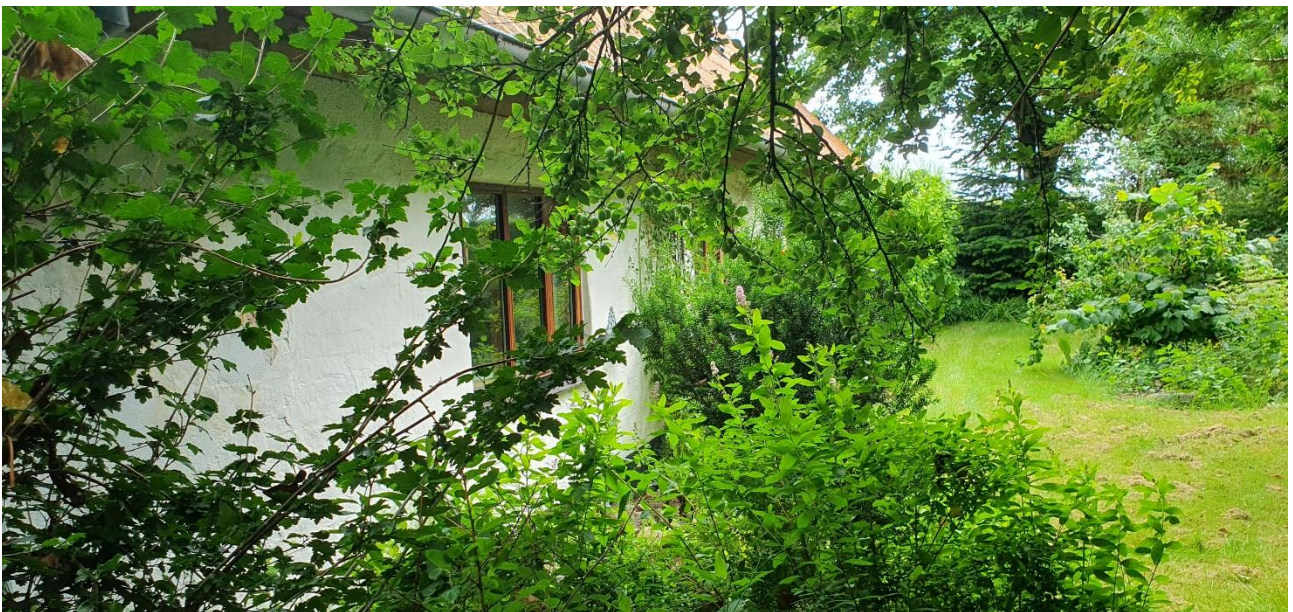
Sydside af stuehuset er omkranset af tæt beplantning med en del blomstrende buske. En sådan have kan godt tiltrække flagermus i nattetimerne selvom de ikke nødvendigvis bor på ejendommen.

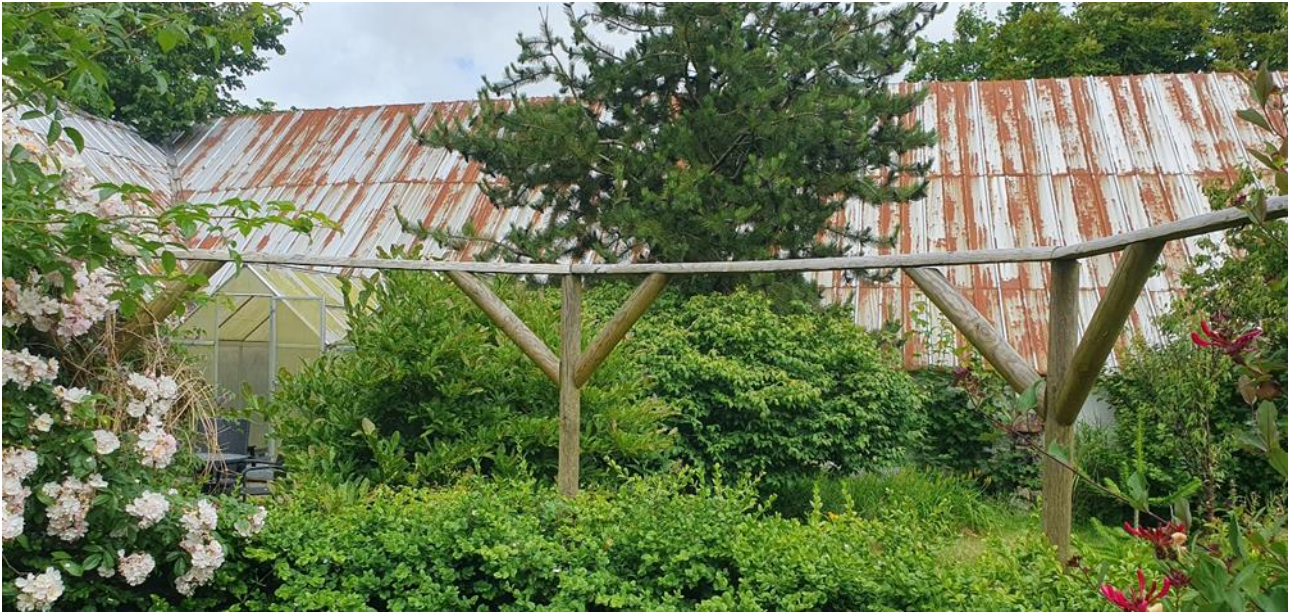
Udhusene Toftegårdsvej 189 er beklædt med pandeplader. Der blev ikke set flagermus eller spor af dem ved den visuelle inspektion

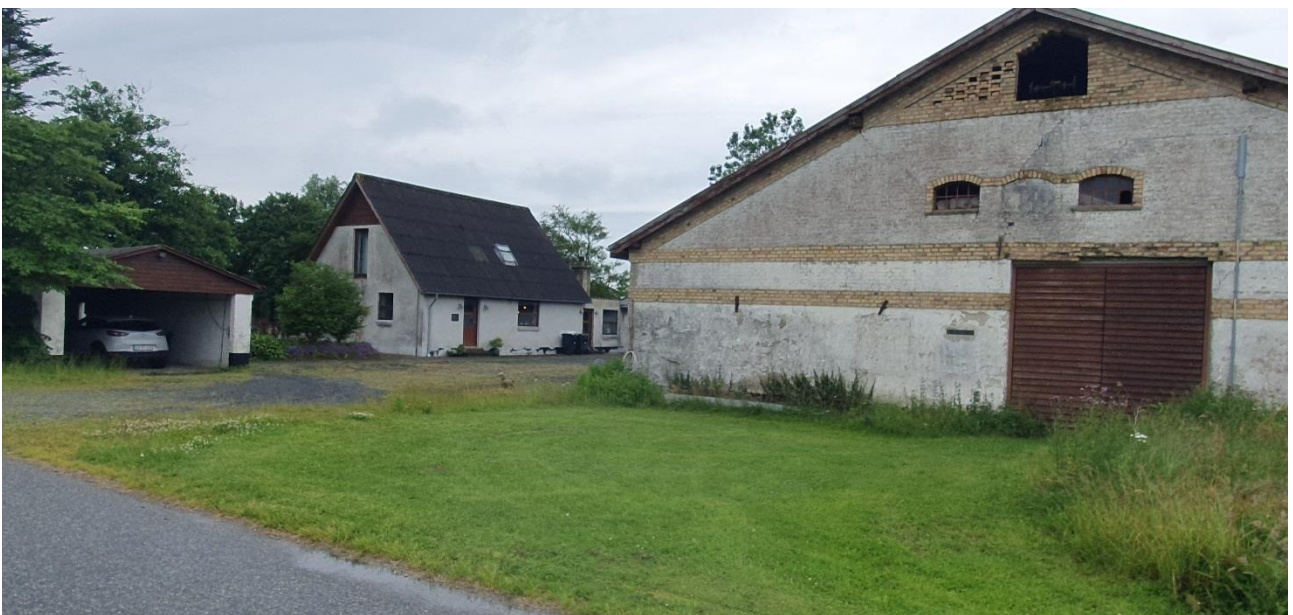
Stuehuset på Toftegårdsvej 169 har udnyttet tagetage men tagets underside kunne inspiceres gennem skunkrum. Der var ikke tegn på flagermusaktivitet.

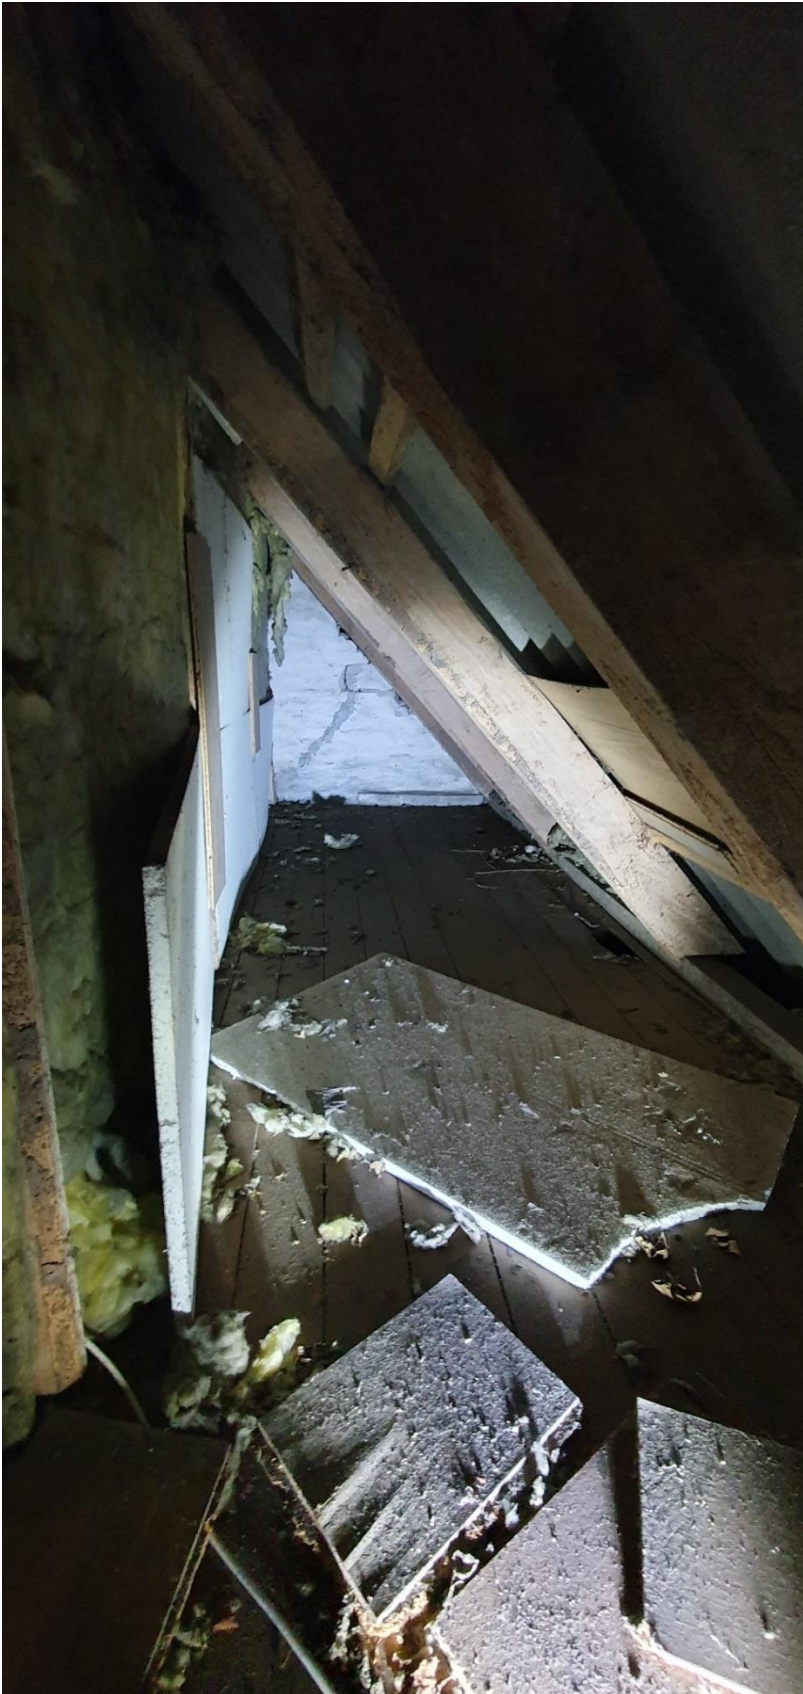
Der var ingen tegn på flagermusaktivitet i skunkrum på Toftegårdsvej 169.

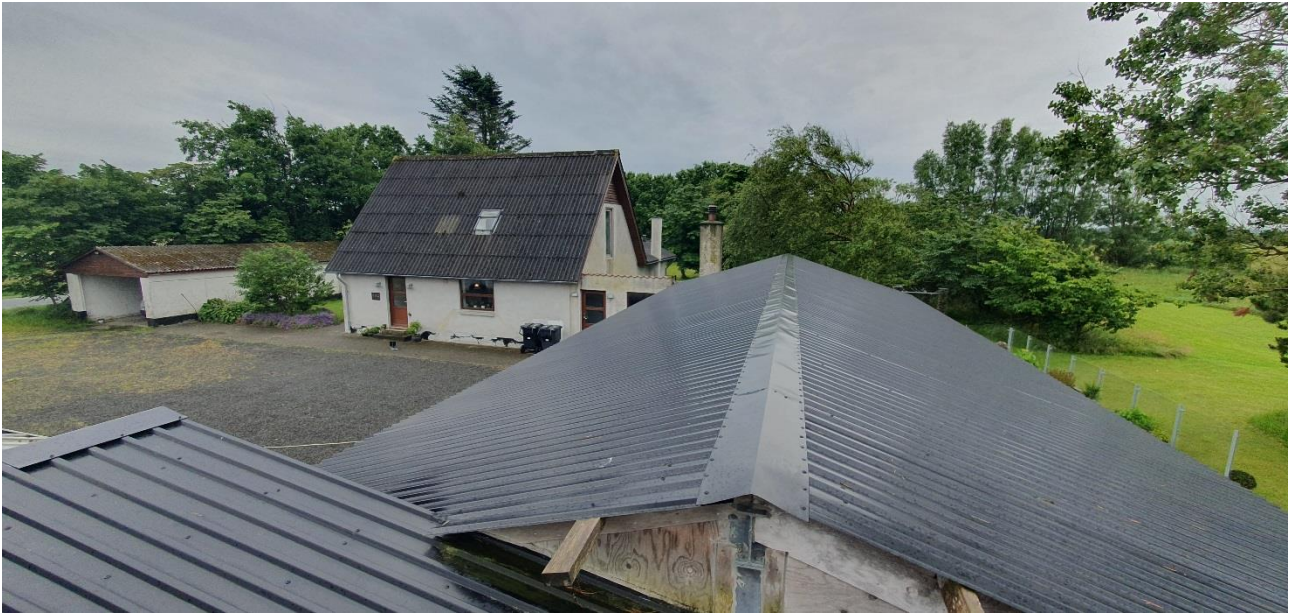
De fleste udbygninger på Toftegårdsvej 169 har stålpladetag. På undersiden af denne tagtype kan der nemt blive for varmt til dagophold for flagermus. Der blev ikke set flagermus eller spor af dem ved den visuelle inspektion.

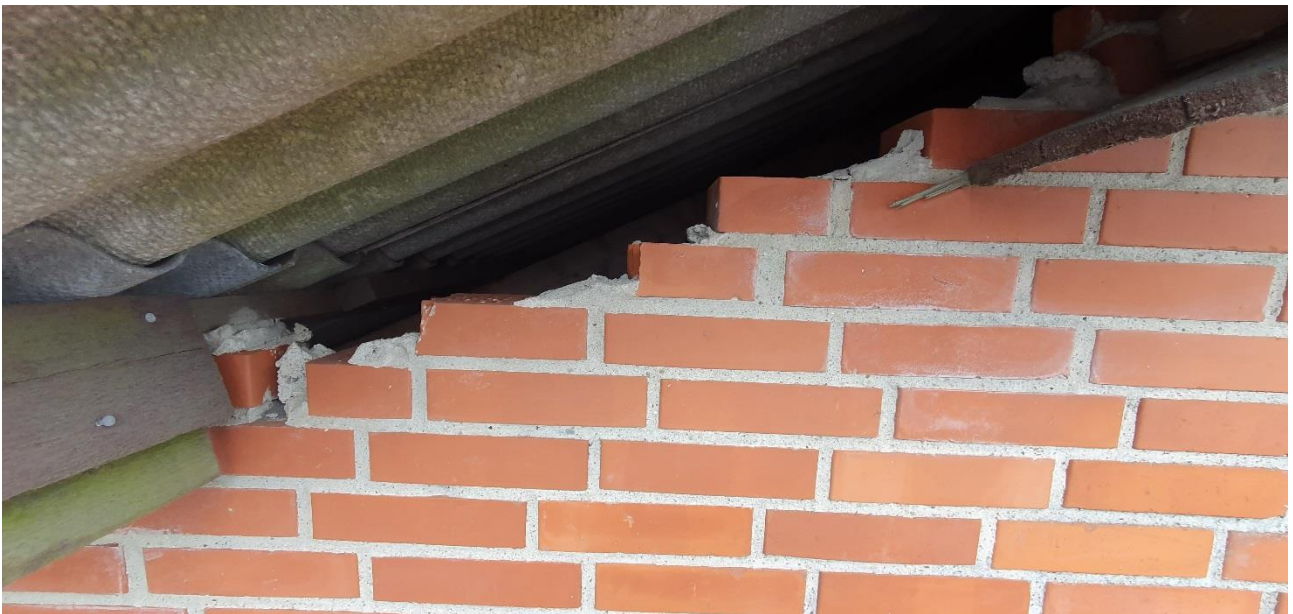
Den vestlige staldbygning har fri "indflyvning" under tag. Taget her er eternit, men der sås ikke visuelle spor efter flagermus på de tilgængelige dele af loftet.

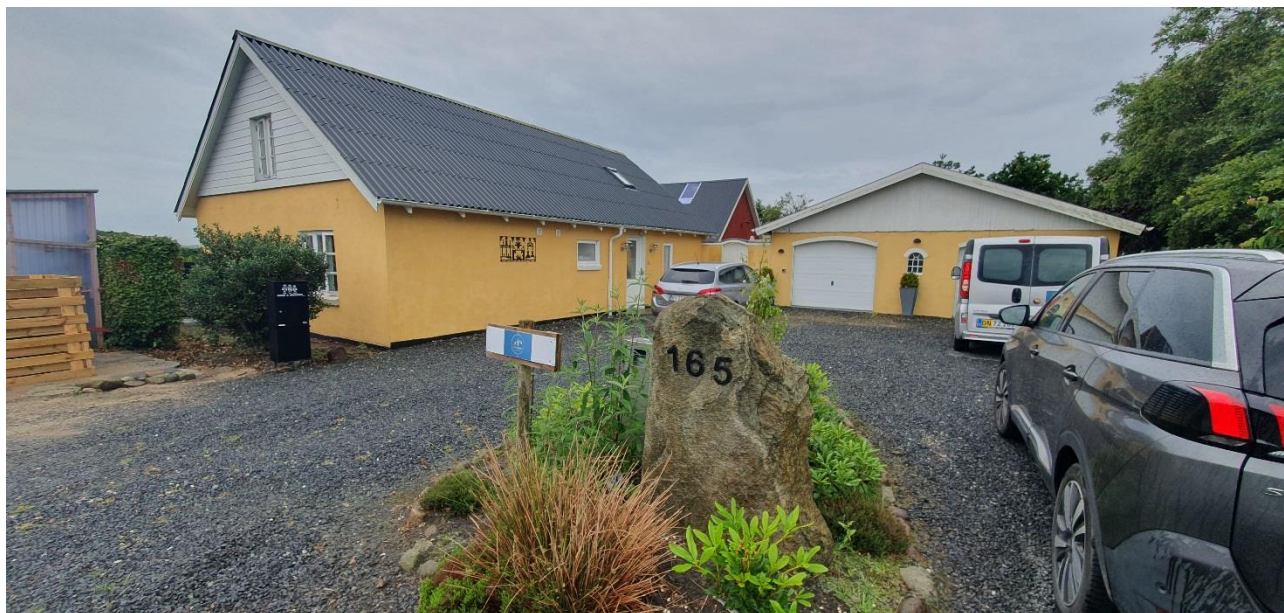
Toftegårdsvej 165 har nyere tætte pladetage. Overetagen er udnyttet men selv om det var muligt at inspicere skunkrum var der ikke adgang til at se selve tagets underside på grund af isolering.

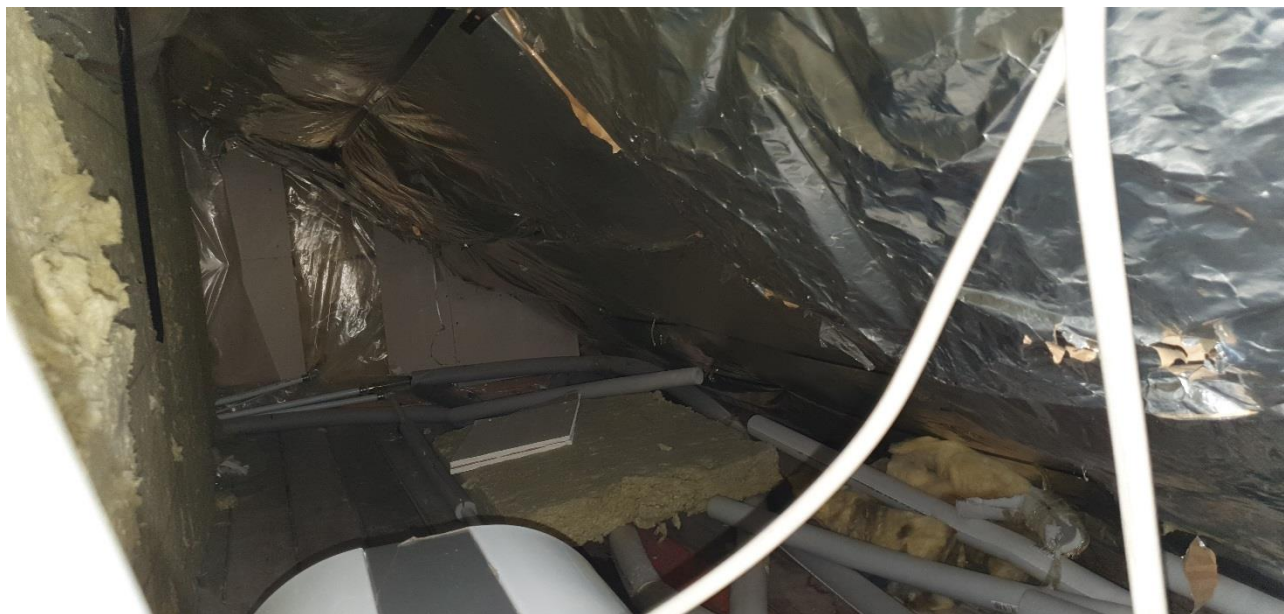
De isolerede skunkrum på Toftegårdsvej 165 giver ikke mulighed for inspektion af selve undersiden af taget.

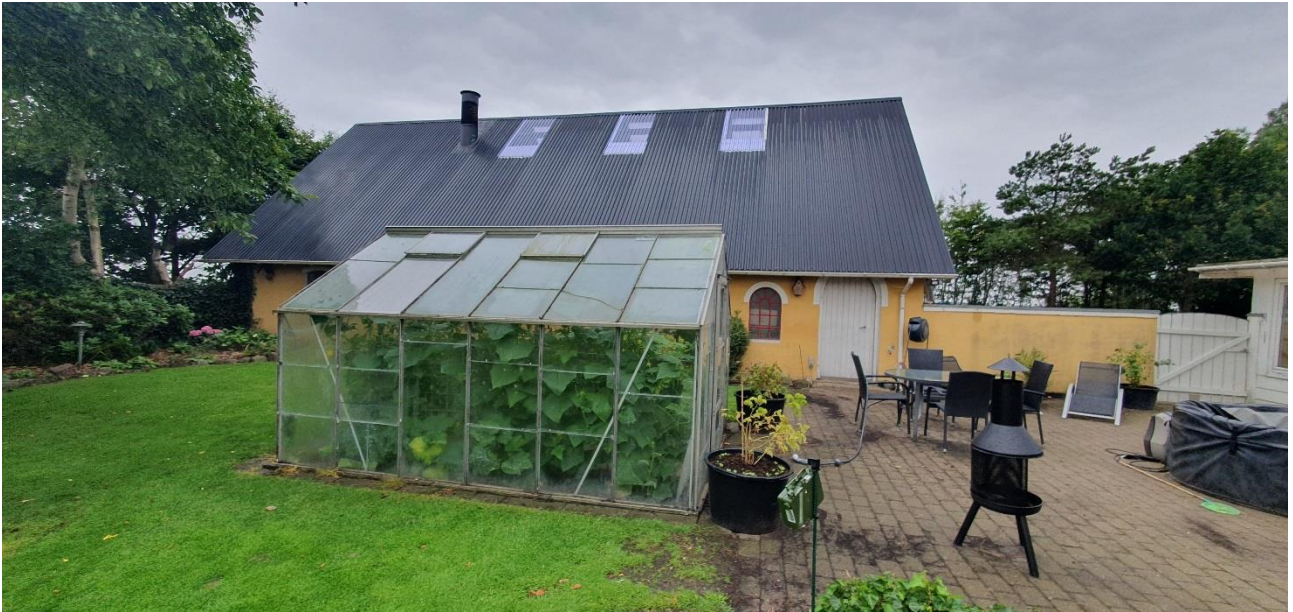
Udhuset på Toftegårdsvej 165 har nyt metalpladebelægning og efterlader ingen oplagte skjulesteder for flagermus.

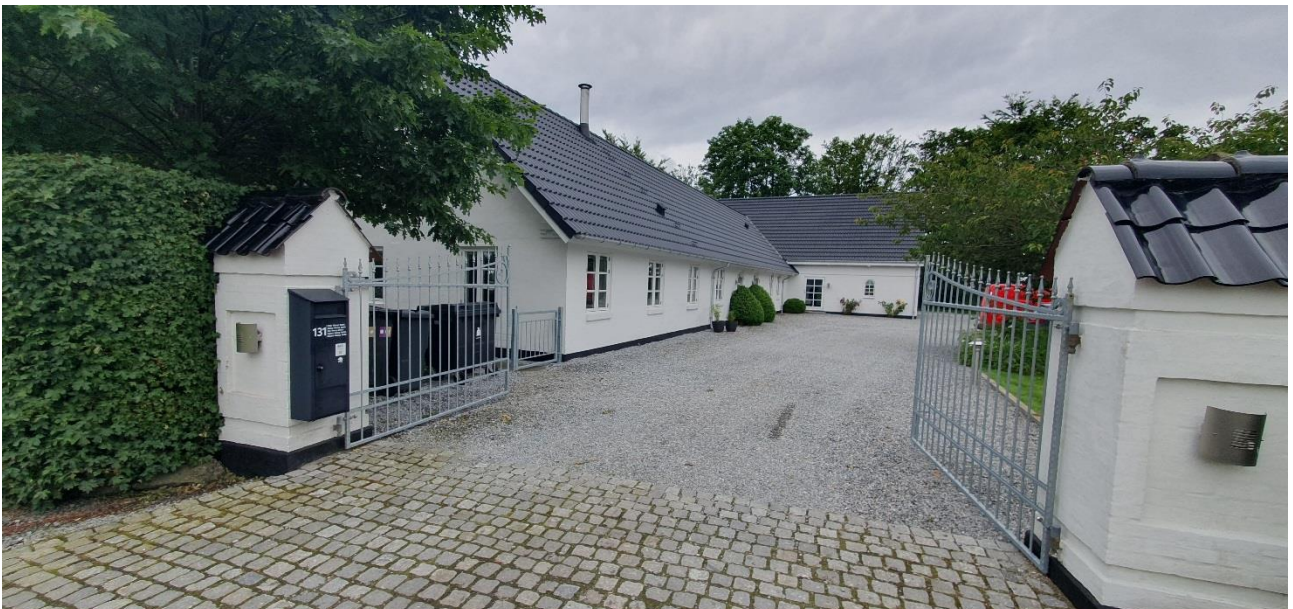
Toftegårdsvej 131. Et gennemrenoveret hus og udhuse med helt nye tage hvor der ikke var synlige sprækker eller hulrum egnet til flagermus. Ejendommen fremstår i flot en bygningsteknisk tilstand hvor tætheden er i top.

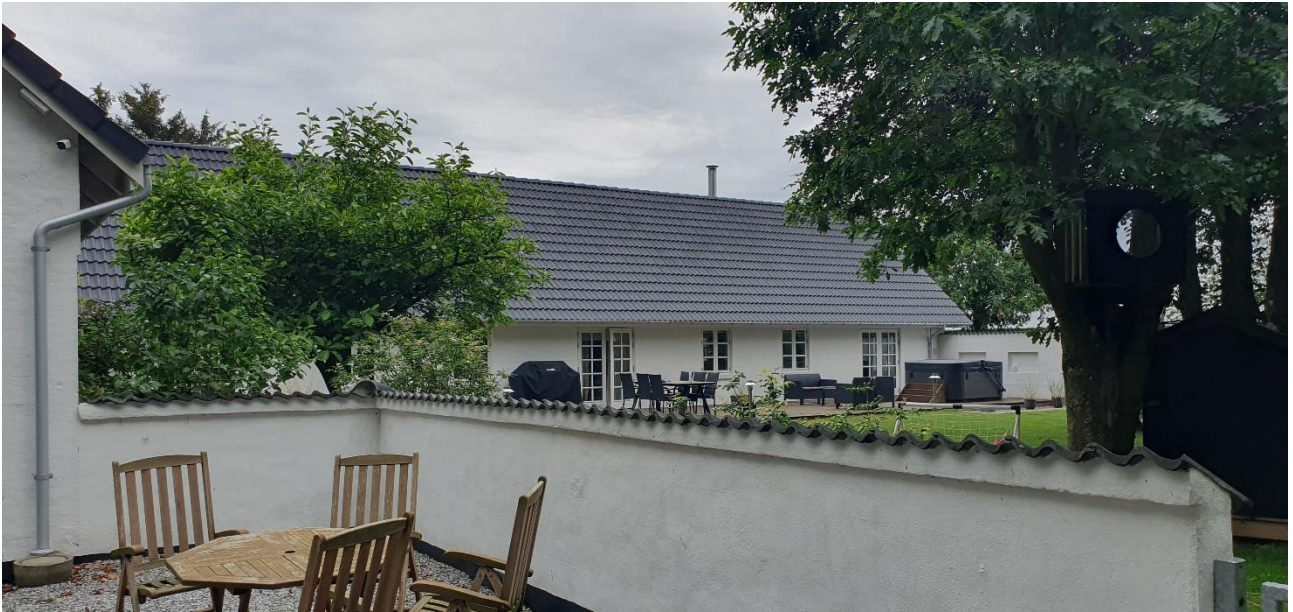
Der er nye helt tætte tage på Toftegårdsvej 131.

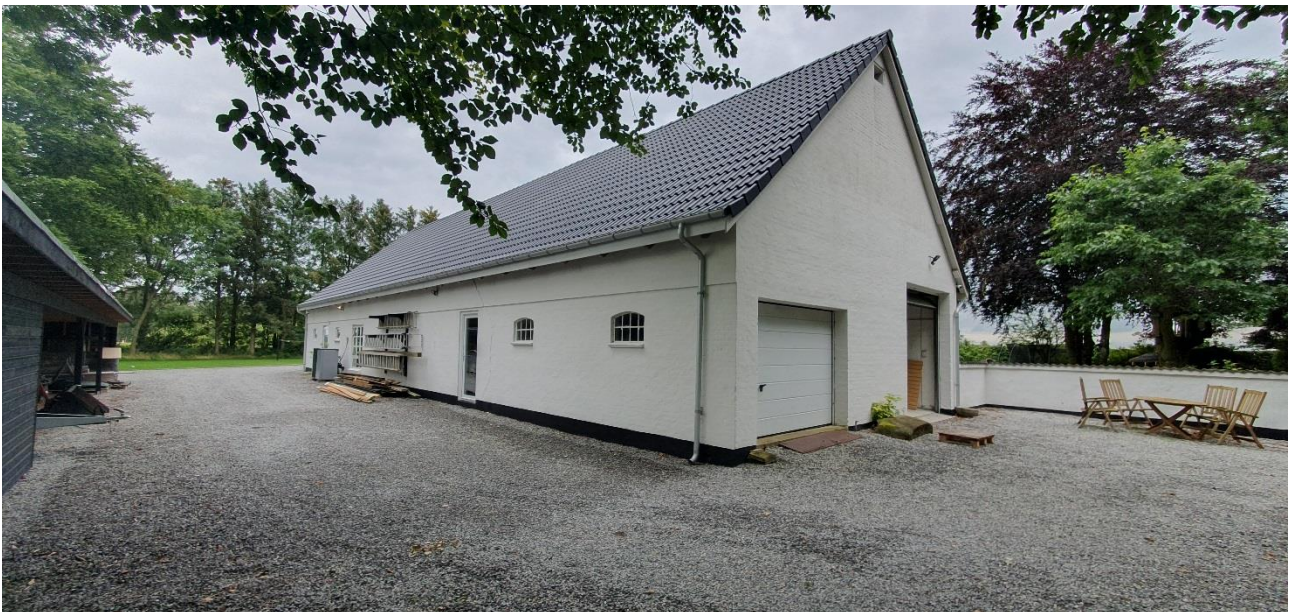
Murværk og tag helt nye tage på Toftegårdsvej 131 viste ingen spor efter flagermus.

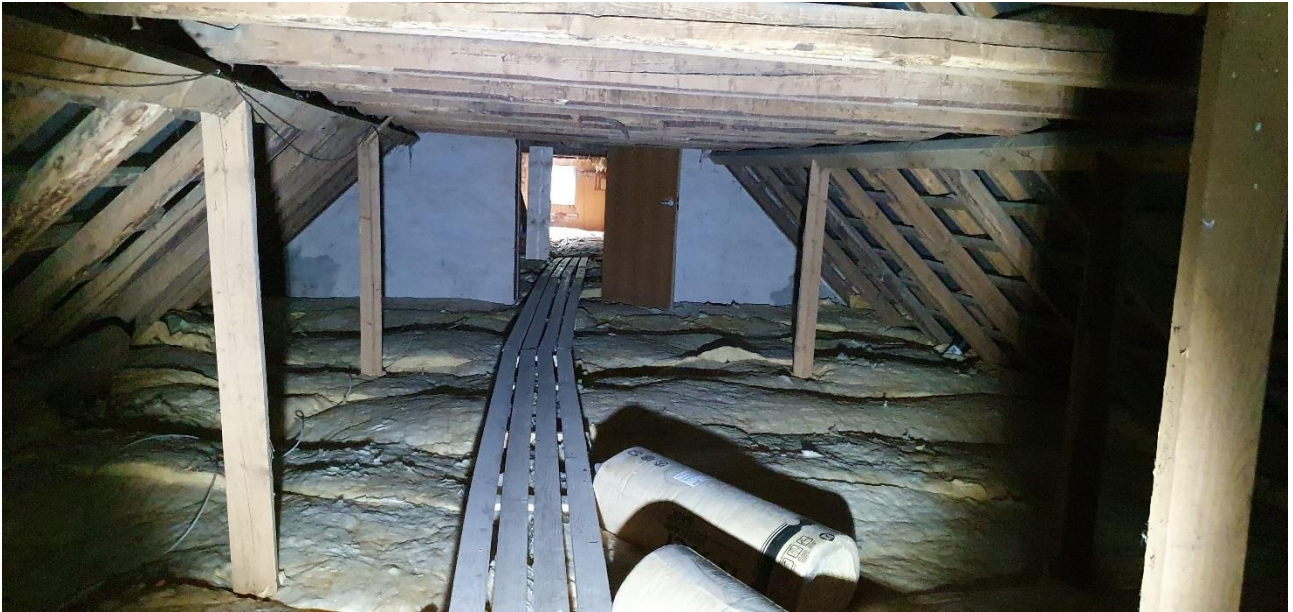
Loftsrøm Toftegårdsvej 131 – ingen visuelle tegn på flagermus.

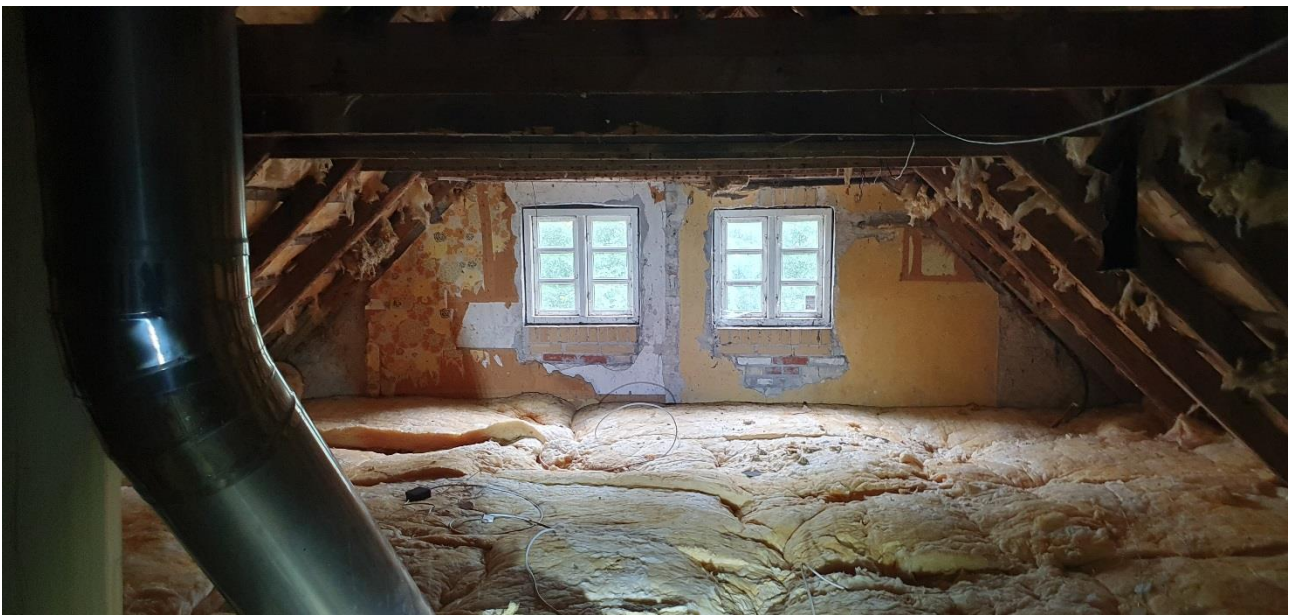
Isolerede lofter under de nye tage på Toftegårdsvej 131 viste ingen visuelle tegn på flagermusaktivitet.

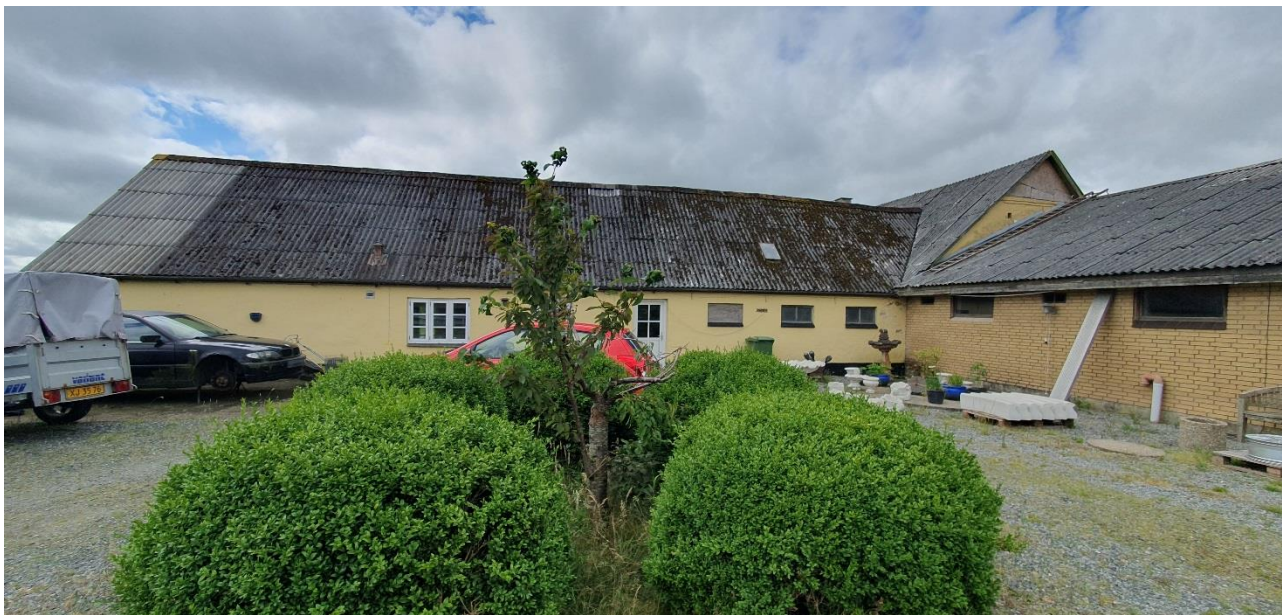
Stuehuset er sammenbygget med stald og maskinhus på Toftegårdsvej 115. Der blev ikke fundet efterladenskaber fra flagermus på facaderne, men der er mange sprækker ind under tage og samlinger.

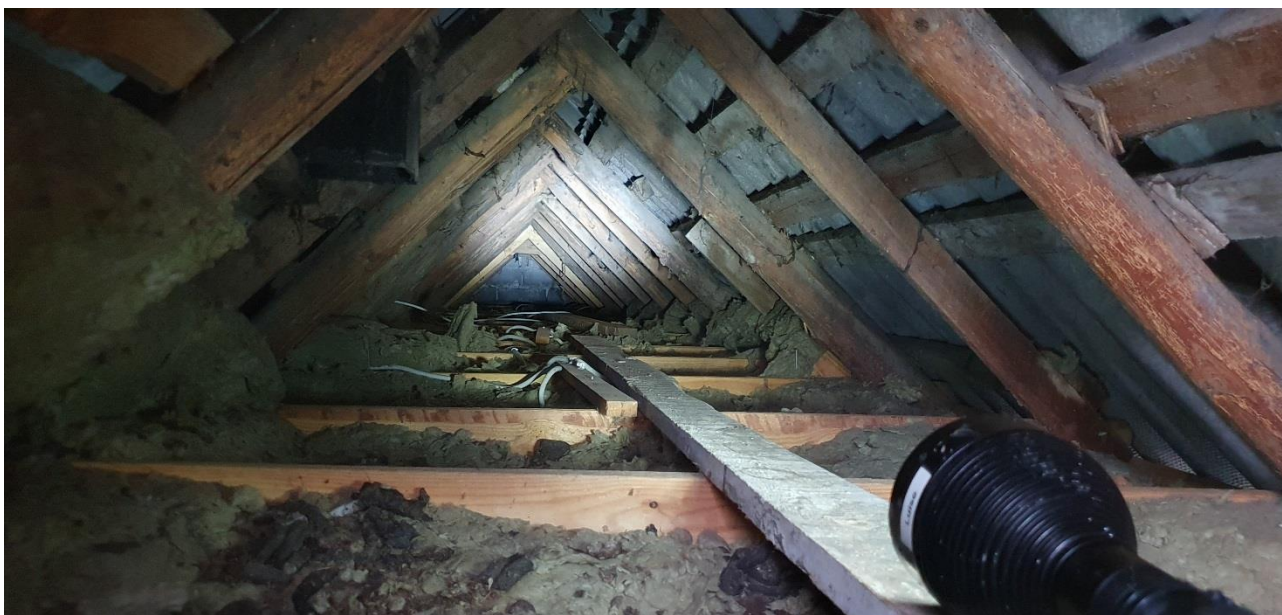
Der blev ved visuel inspektion ikke fundet flagermus under taget på Toftegårdsvej 115.

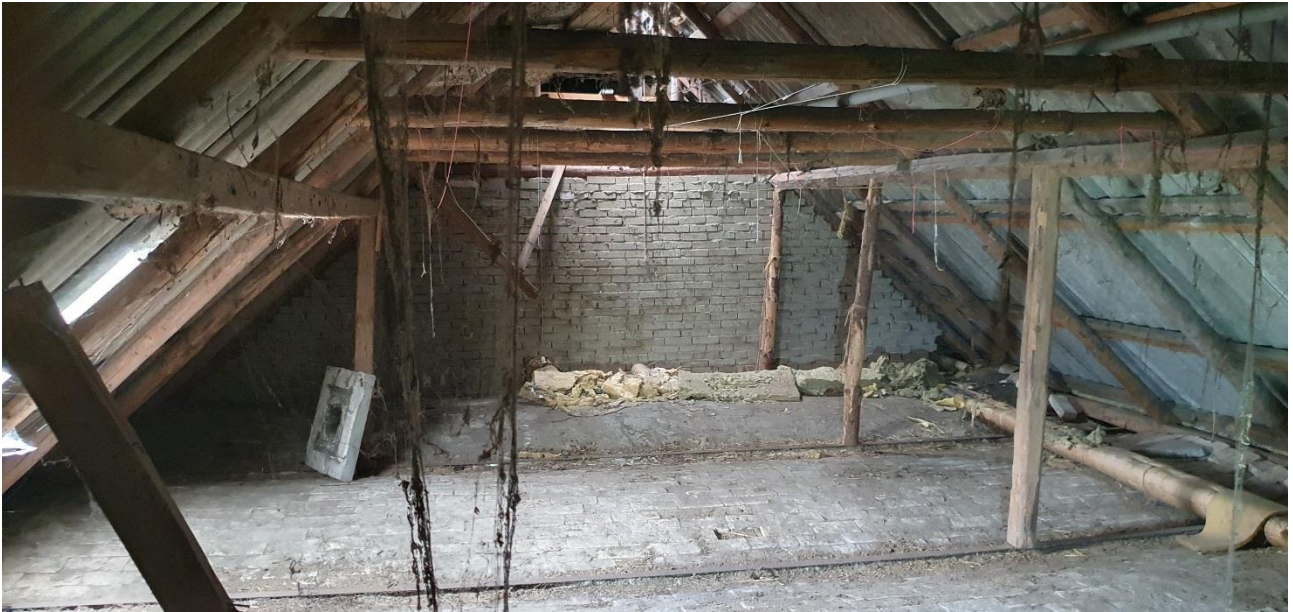
Der blev ikke set tegn på flagermus på ladelofterne på Toftegårdsvej 115.
