# Undersøgelse af forekomst af flagermus i bygninger ved Jammerbugt solcellepark

Udarbejdet for COWI A/S

Udarbejdet 12. december 2024

Dansk Bioconsult ApS, Lars Smith og Jan Durinck

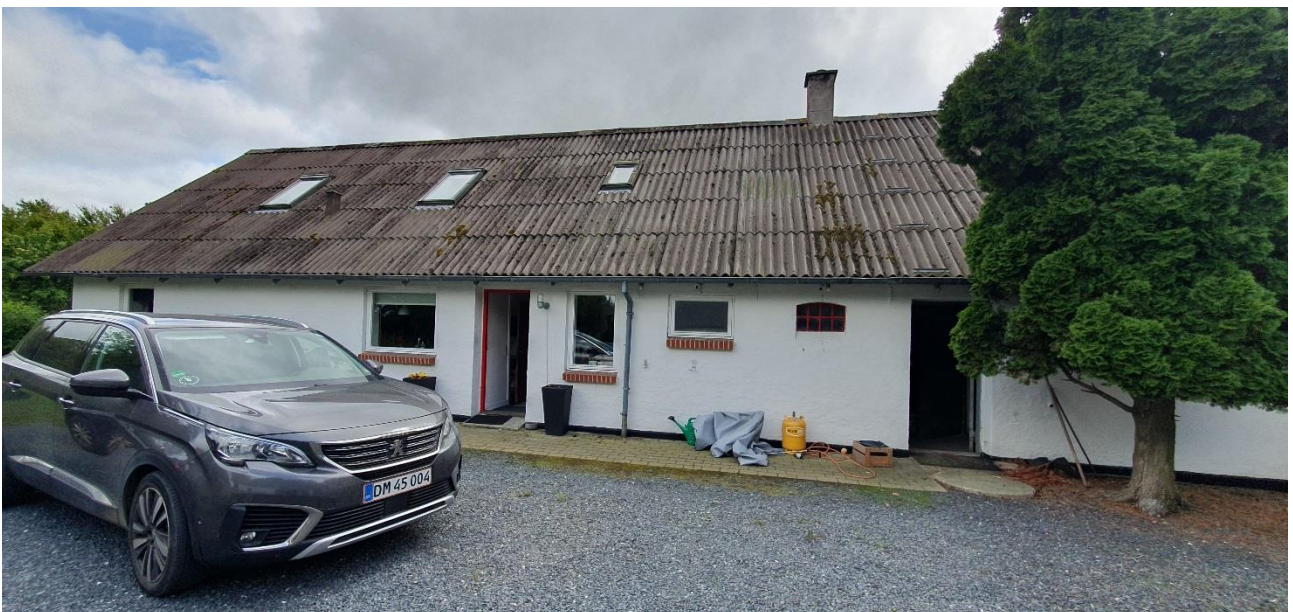
Stuehuset på Toftegårdsvej 87 er sammenbygget med stalddelen. Der var ved inspektionen ingen ydre tegn på flagermus på facaderne.

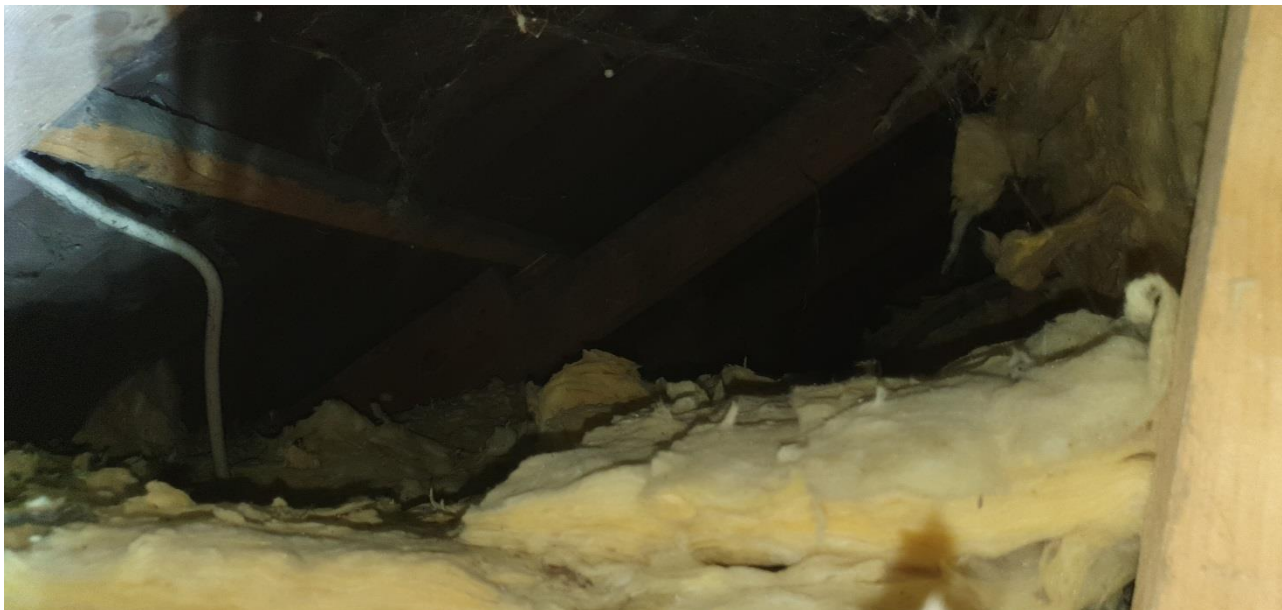
Det var kun muligt at overskue en del af stuehusloftet ved kip fra inspektionslem på første sal på Toftegårdsvej 87, men der sås ikke tegn på flagermusaktivitet, men en del skader på isolering fra tidligere husmårbesøg.

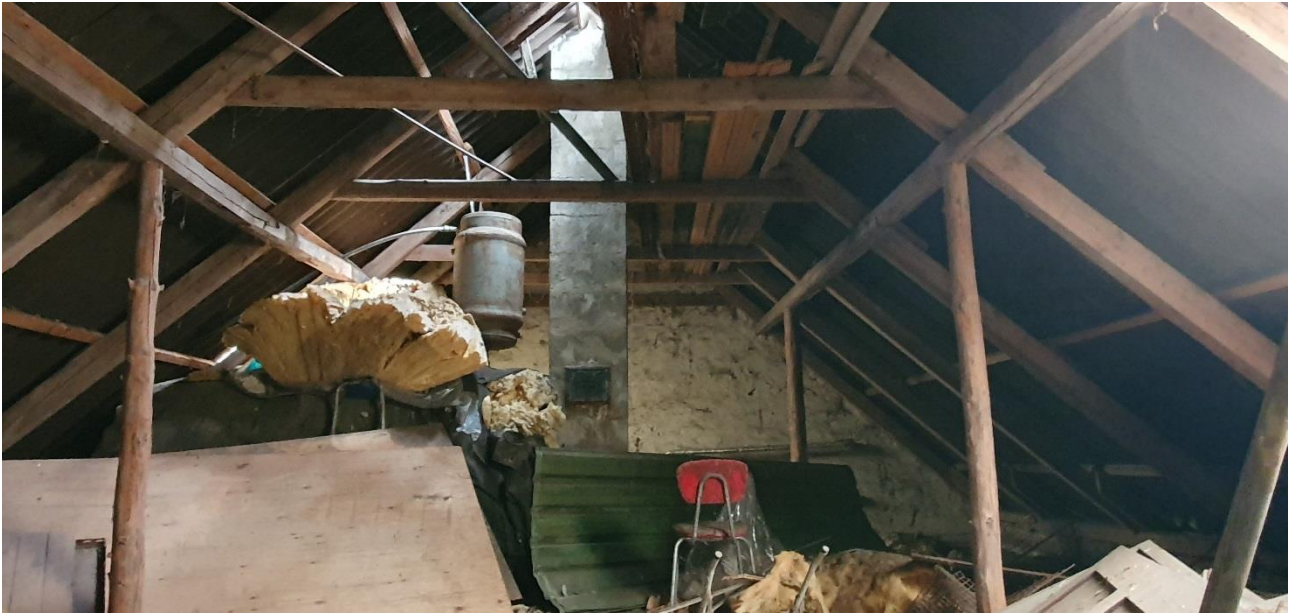
Det var ikke muligt at inspicere samtlige revner og sprækker, men der blev ikke fundet flagermus eller tegn på aktiviteter nogen af de steder hvor man kunne komme til at kigge ind.

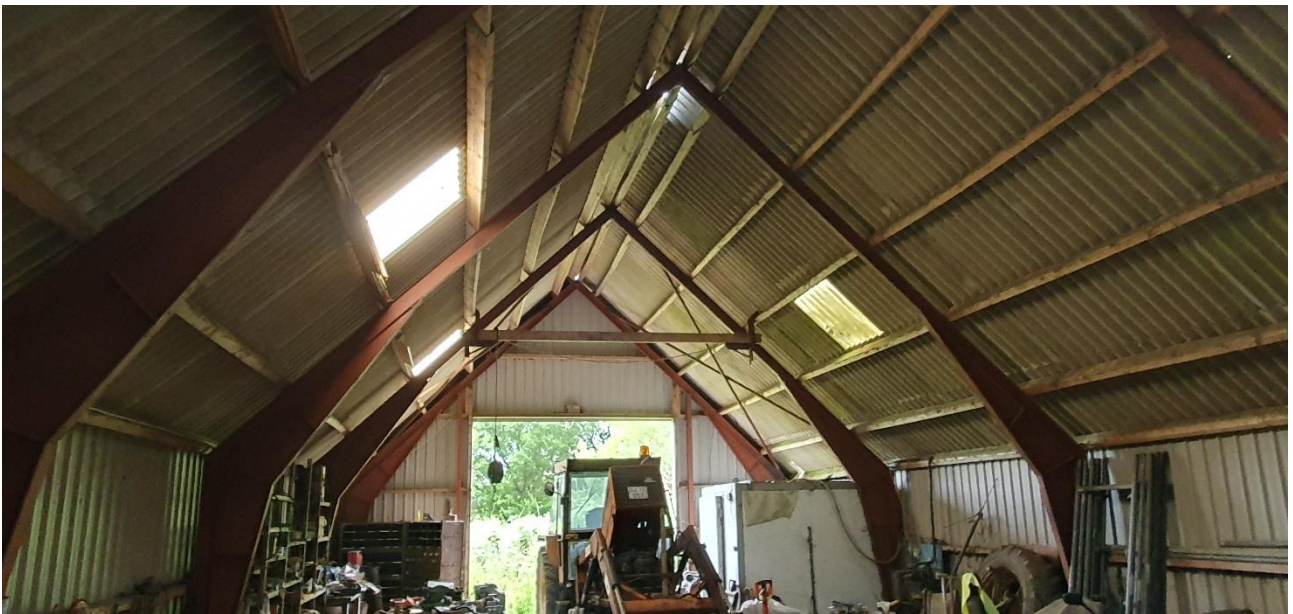
Maskinhusdelen på Toftegårdsvej 87 rummer ikke potentielle levesteder for flagermus.

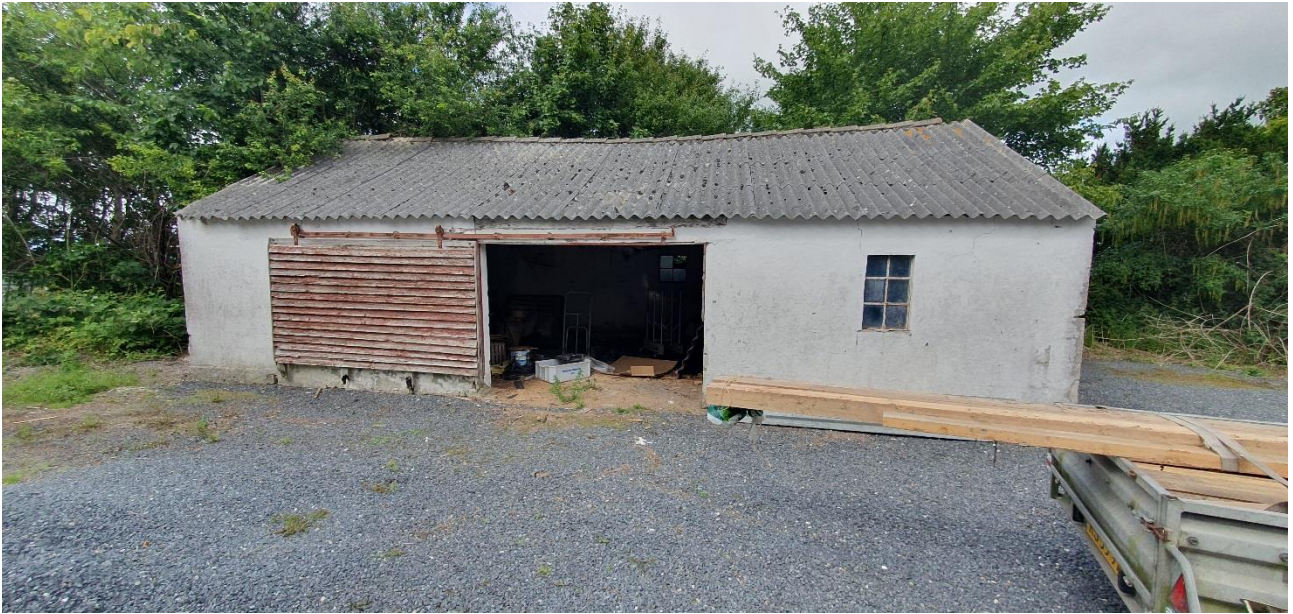
Det lille enkeltstående udhus på Toftegårdsvej 87 viste ikke tegn på flagermusaktivitet.

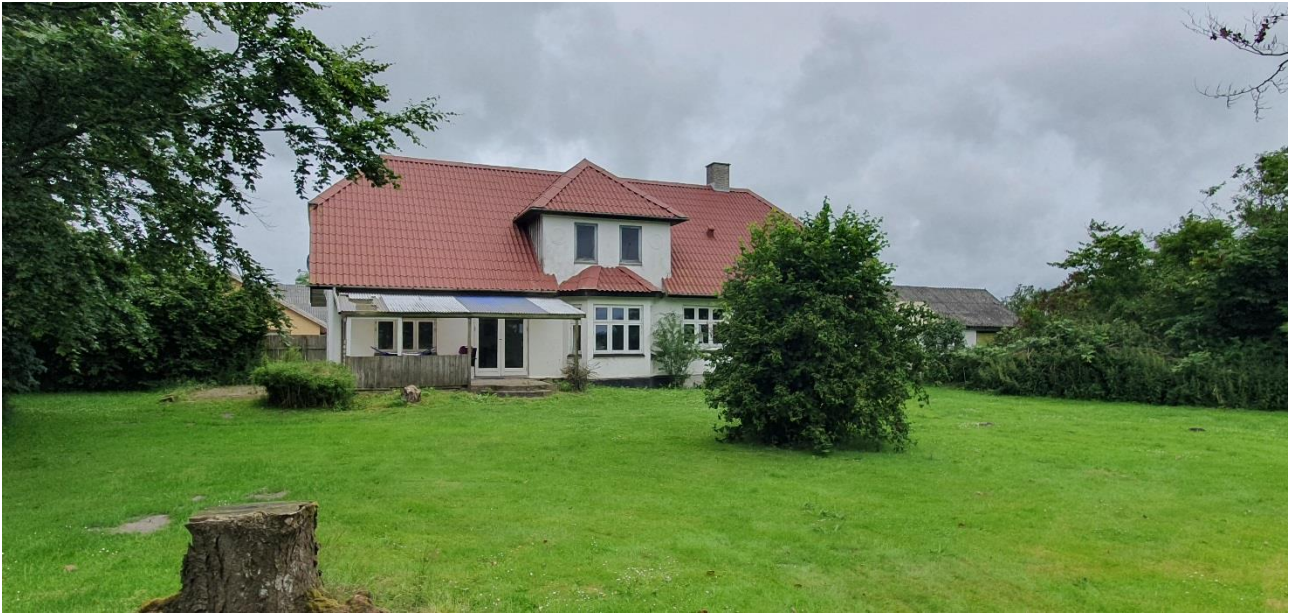
Stuehuset på Tueengvej 50. Især taget over karnappen er meget åbent nedefra, men der blev ikke set tegn på flagermus under inspektionen.

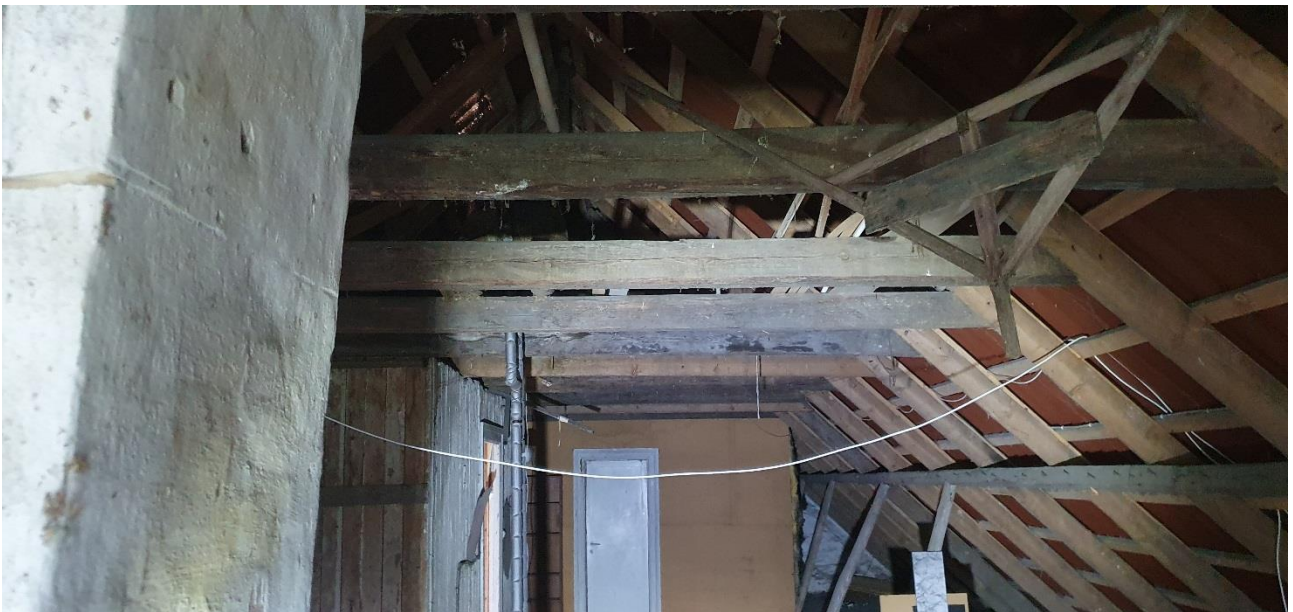
Tagetagen på Tueengvej 50 var rimelig overskuelig og der blev ikke fundet tegn på flagermus.

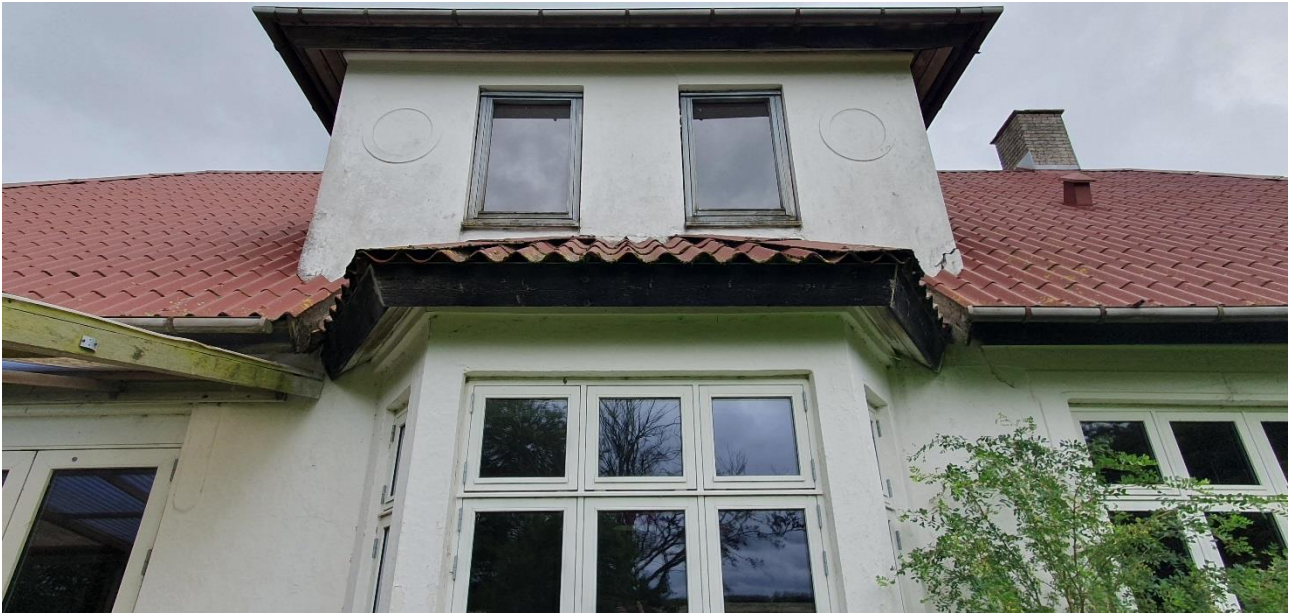
Der er fri indflyvning under tag ved karnap på Tueengvej 50 da der ikke er indsat nogen form for bueklodser, men udefra kunne man ikke se tegn på flagermus.

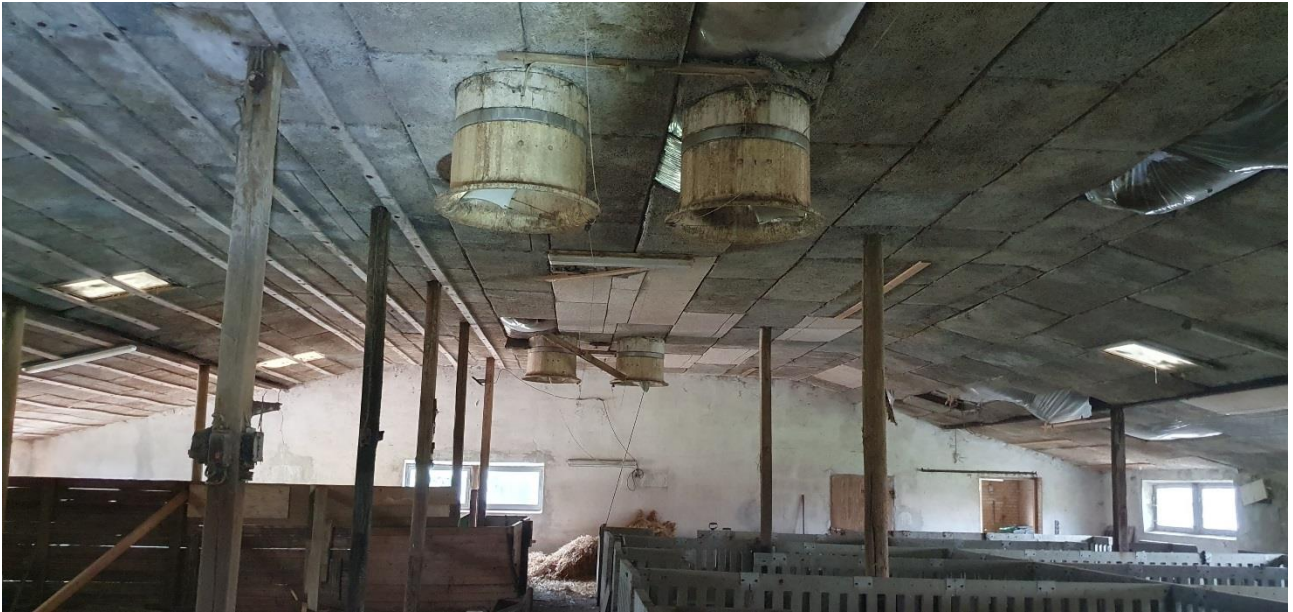
Staldbygning mod nord, Tueengvej 50. Det var kun muligt at kigge ind under det sænkede loft i staldbygningen gennem huller i konstruktionen, men fra disse punkter sås ingen tegn på at der skulle bo flagermus.

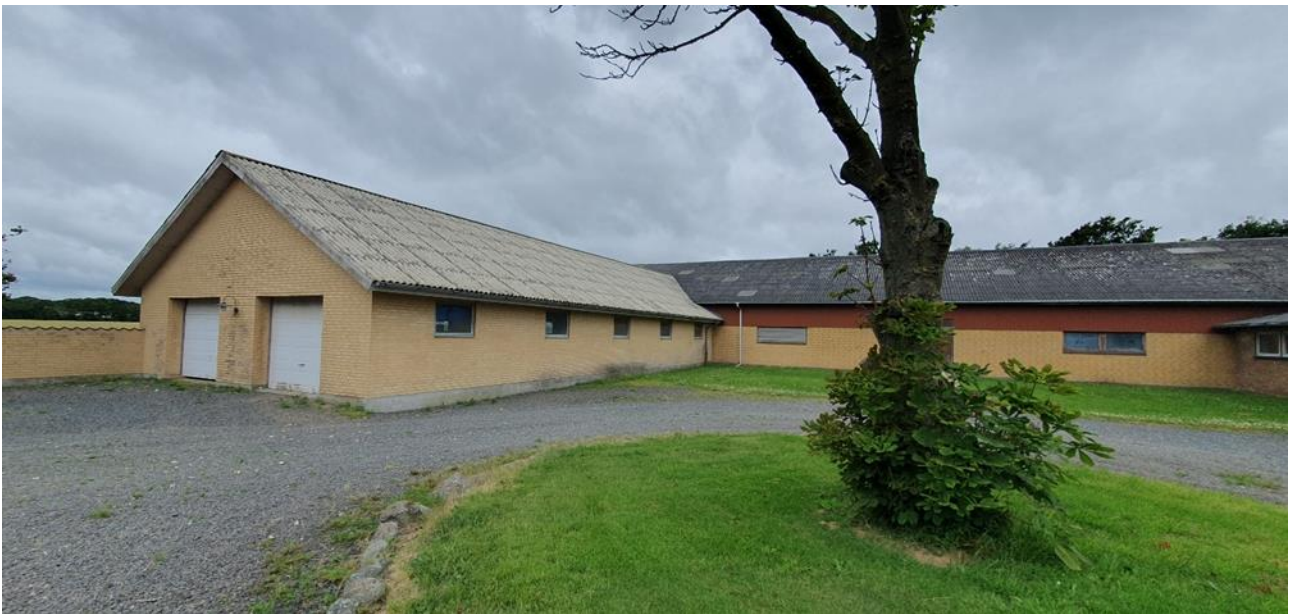
Der fandtes ingen egnede opholdssteder til flagermus i driftbygningerne mod syd og vest på Tueengvej 50.

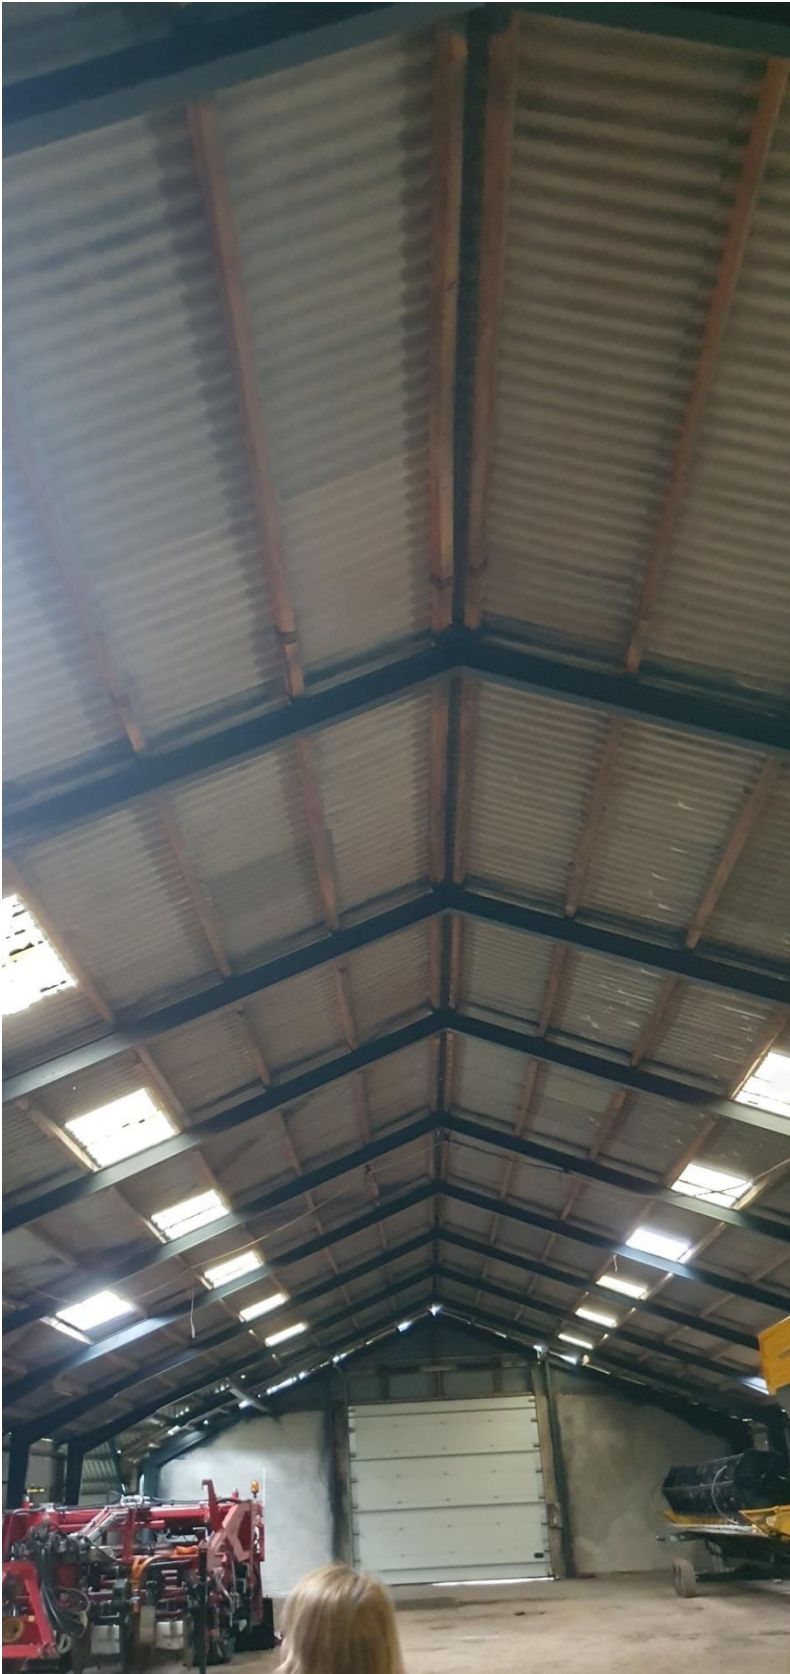
En stor maskinhal med stålbuer som bygningen mod vest på Tueengvej 50 rummer ingen potentielle levesteder for flagermus. Der blev ikke set flagermus eller spor af dem ved den visuelle inspektion.

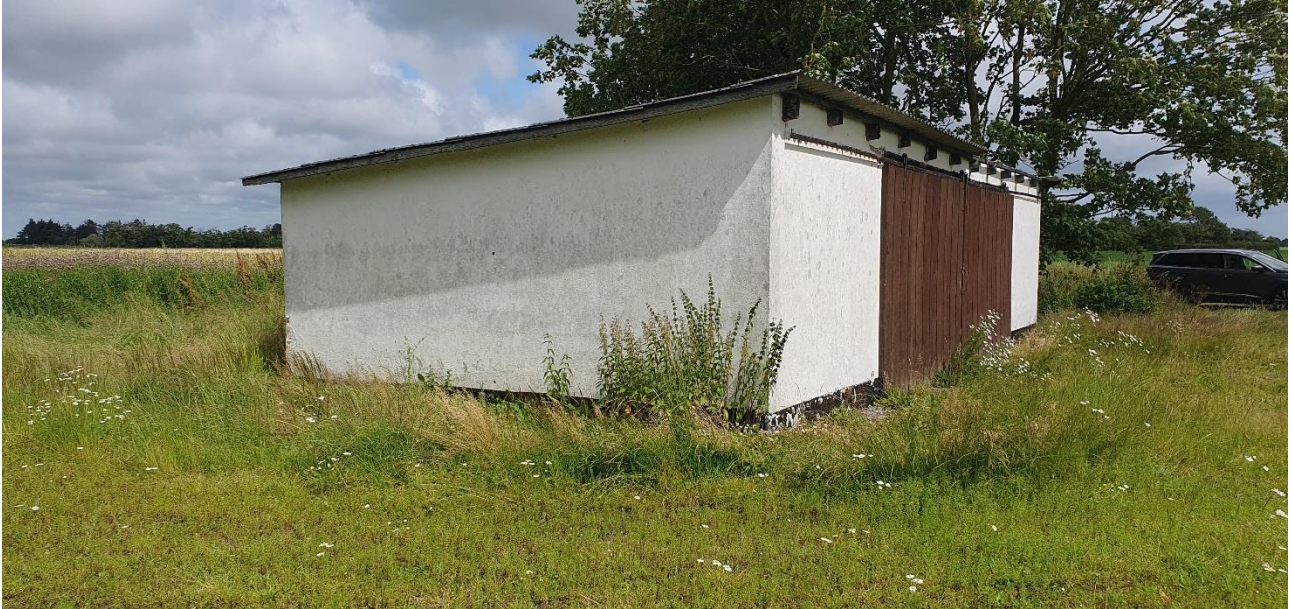
Garagebygning Tueengvej 41. Der var ingen tegn på at der skulle leve flagermus i bygningen.

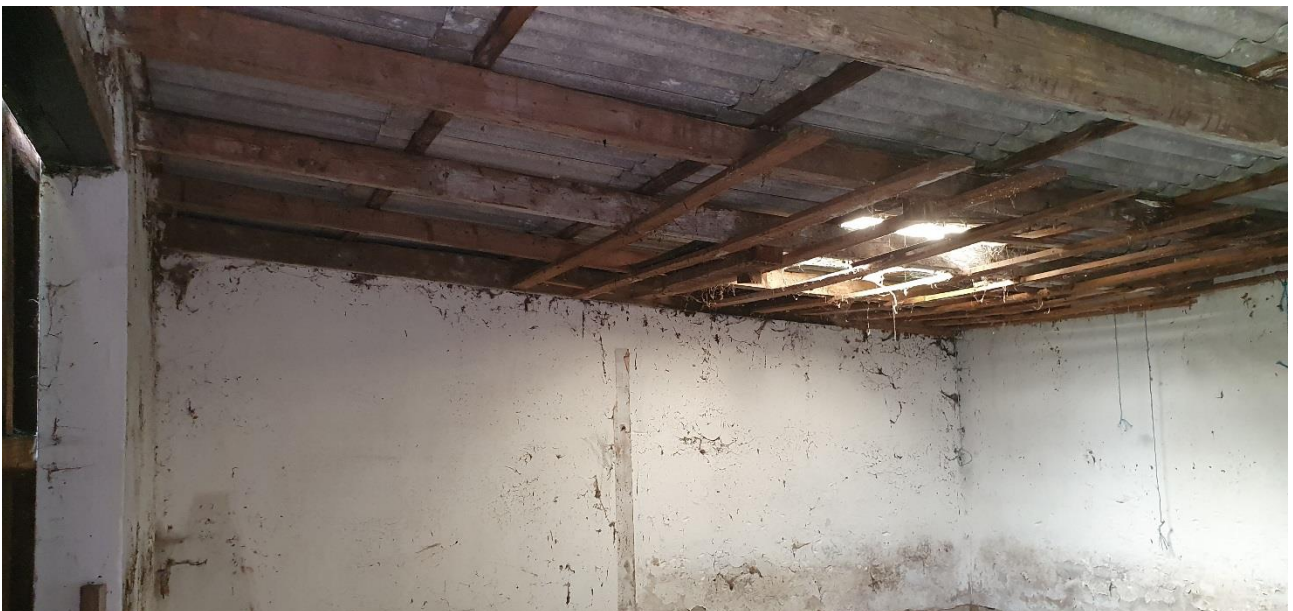
Der er ikke fundet tegn på flagermus i garagebygningen på Tueengvej 41.

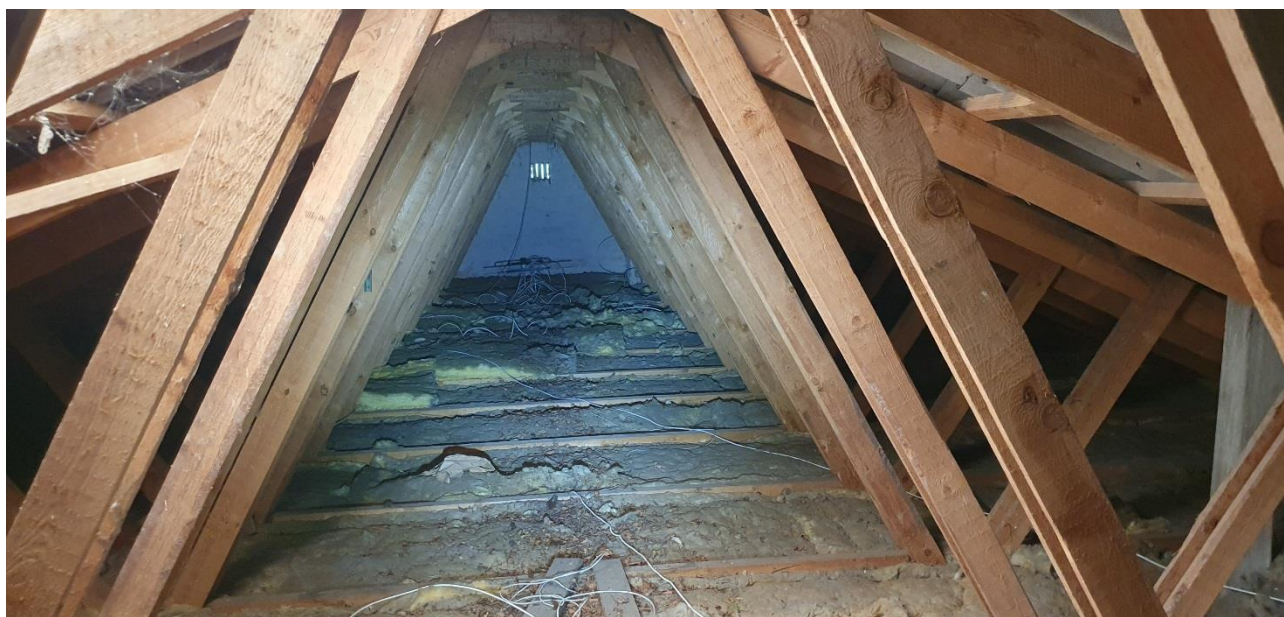
Loft over stuehuset Tueengvej 81 – ingen fund af tegn på flagermus.

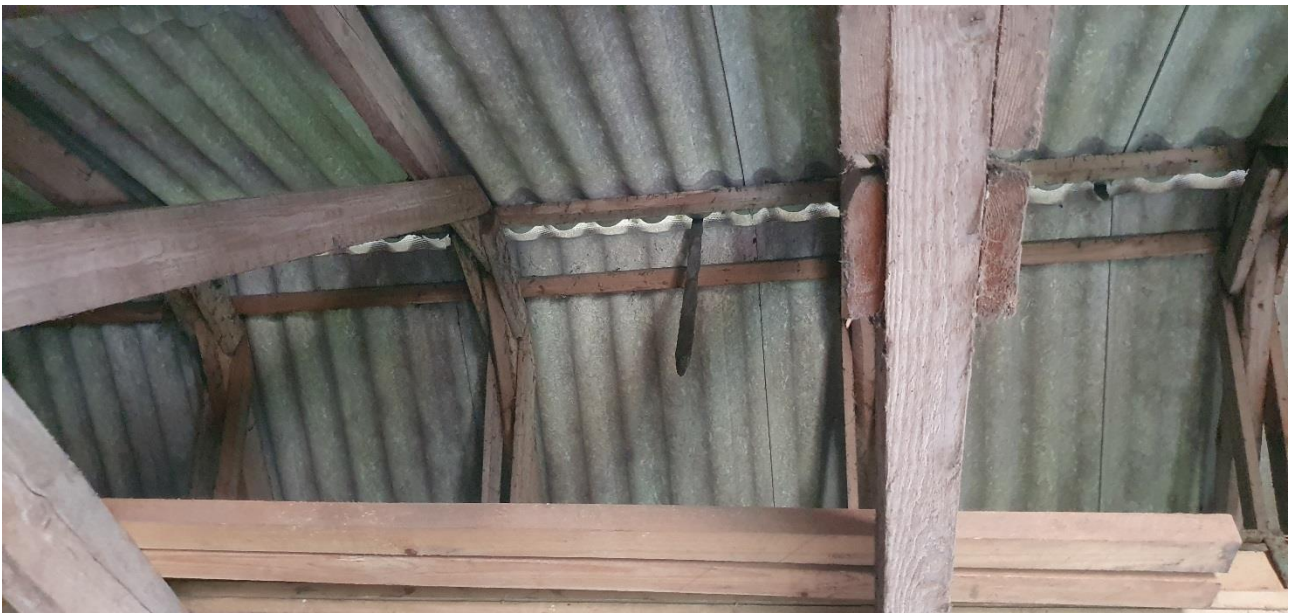
Åbne undertag med få skjulesteder på en større tagflade på Tueengvej 81 indbyder ikke til flagermus. Ved den visuelle kontrol blev der heller ikke fundet spor efter flagermus inde i bygningerne.

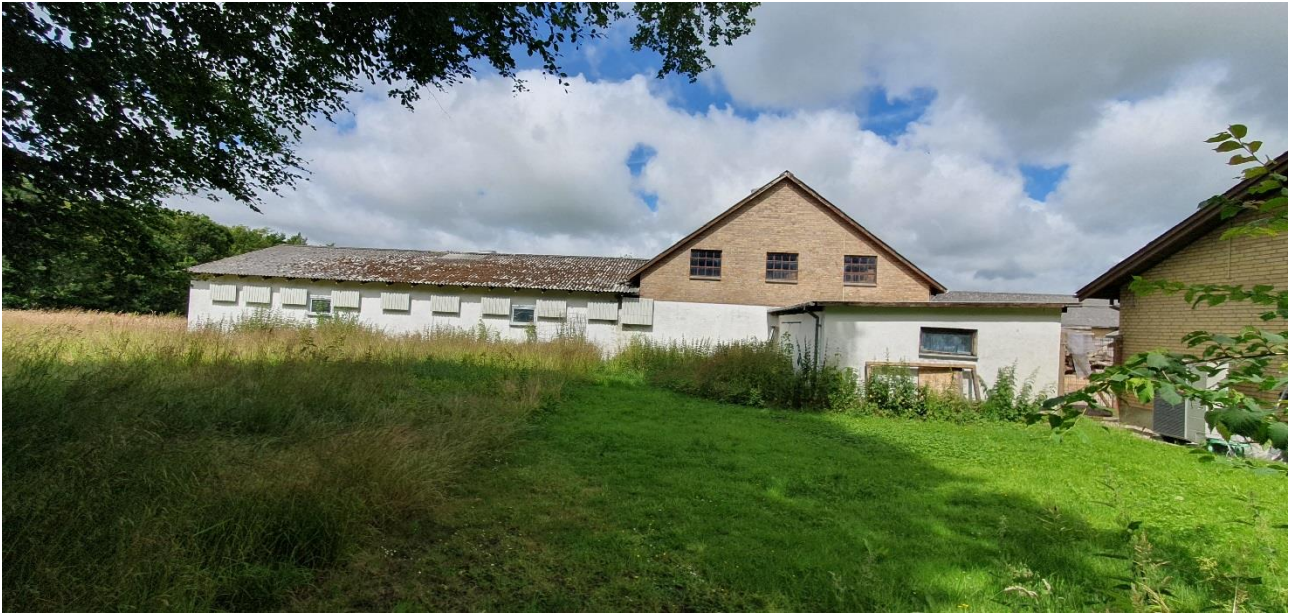
Tueengvej 81 – ved den visuelle inspektion af samtlige facader på ejendommen blev der ikke fundet klatter efter flagermus på murene.

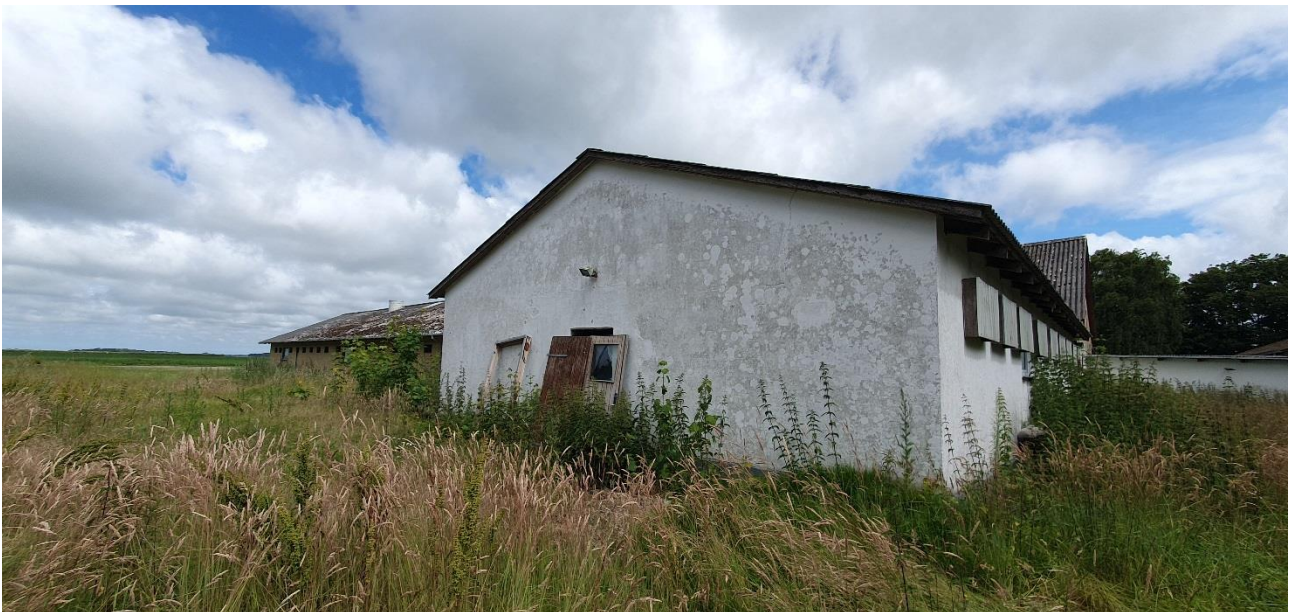
Tueengvej 81 – udtagne staldbygninger set fra vest. Der blev ikke set flagermus eller spor af dem ved den visuelle inspektion.

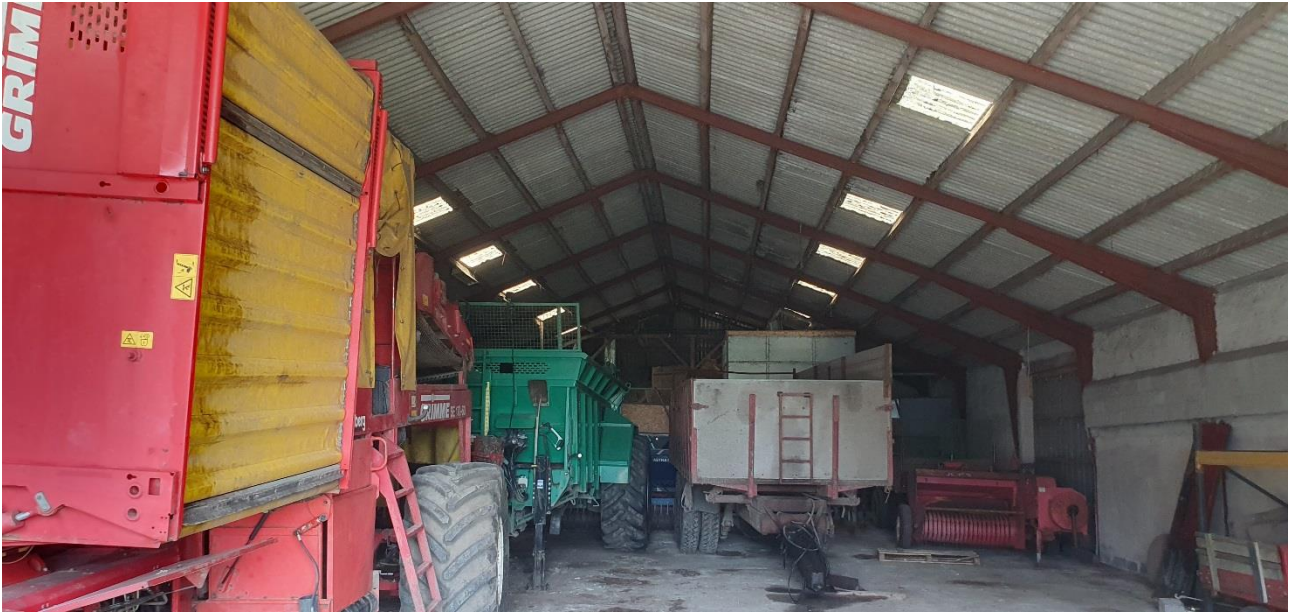
En stor maskinhal med stålbuer som denne på Tueengvej 81 er ikke et egnet levested for flagermus.

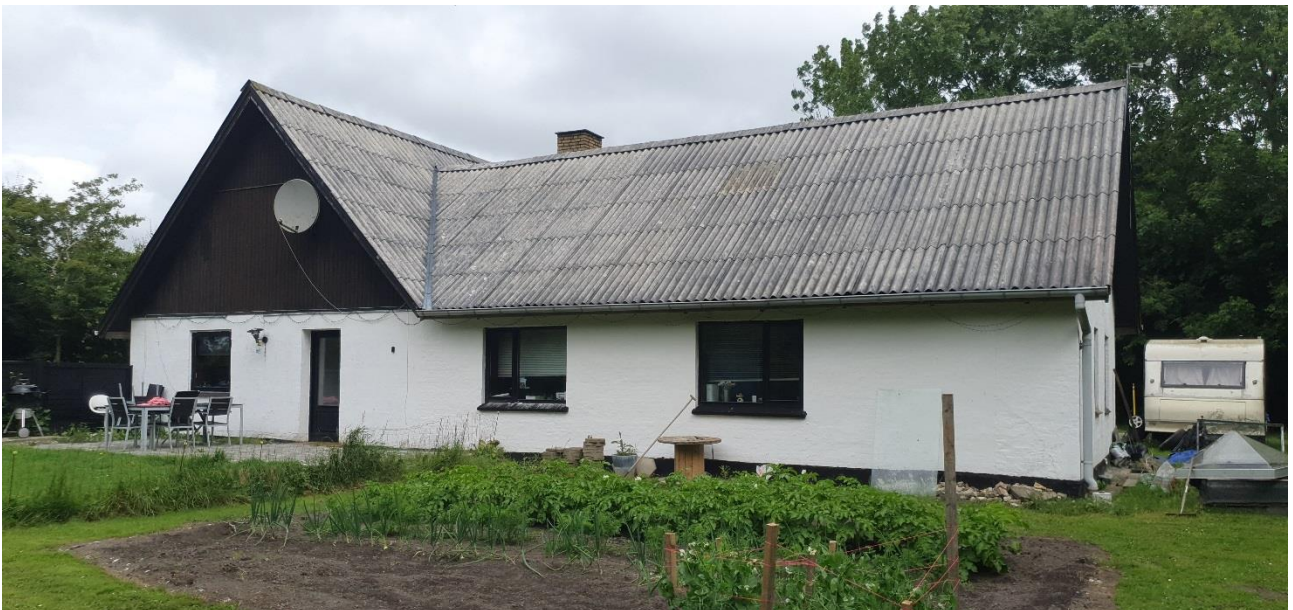
Der var ikke tegn på flagermus ved inspektion af facaderne på Aastrupvej 60.

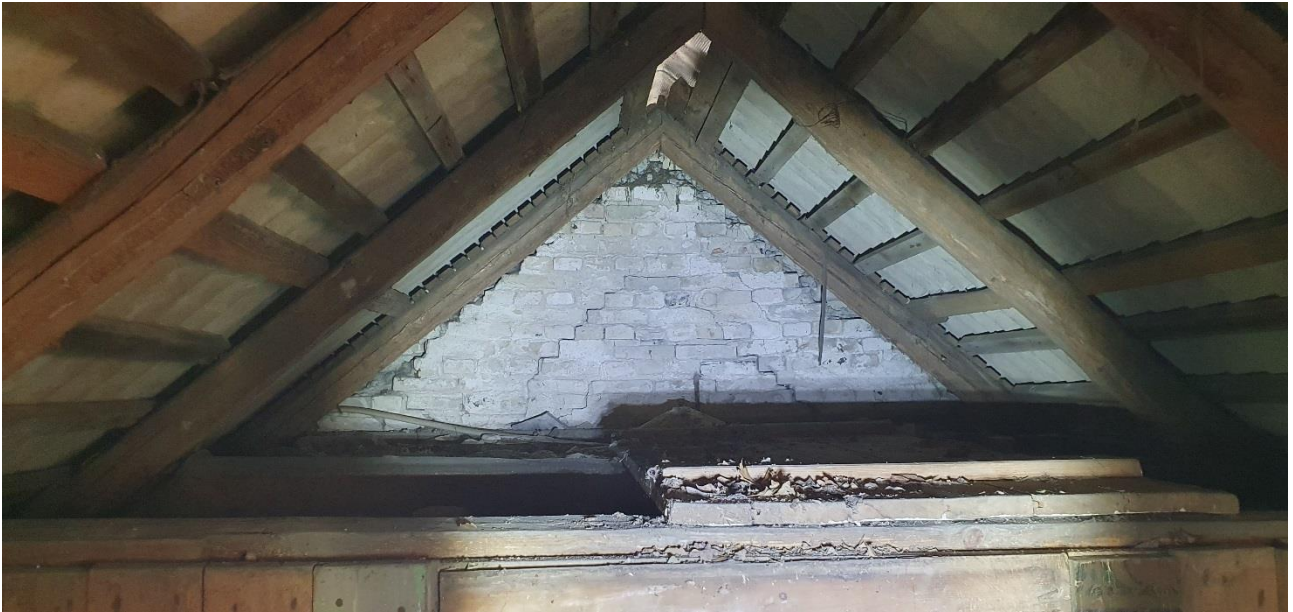
Der blev ikke fundet flagermus ved den visuelle inspektion af lofterne på Aastrupvej 60. Der har dog tydeligvis levet både katte og husmår i den medtagne bygning.

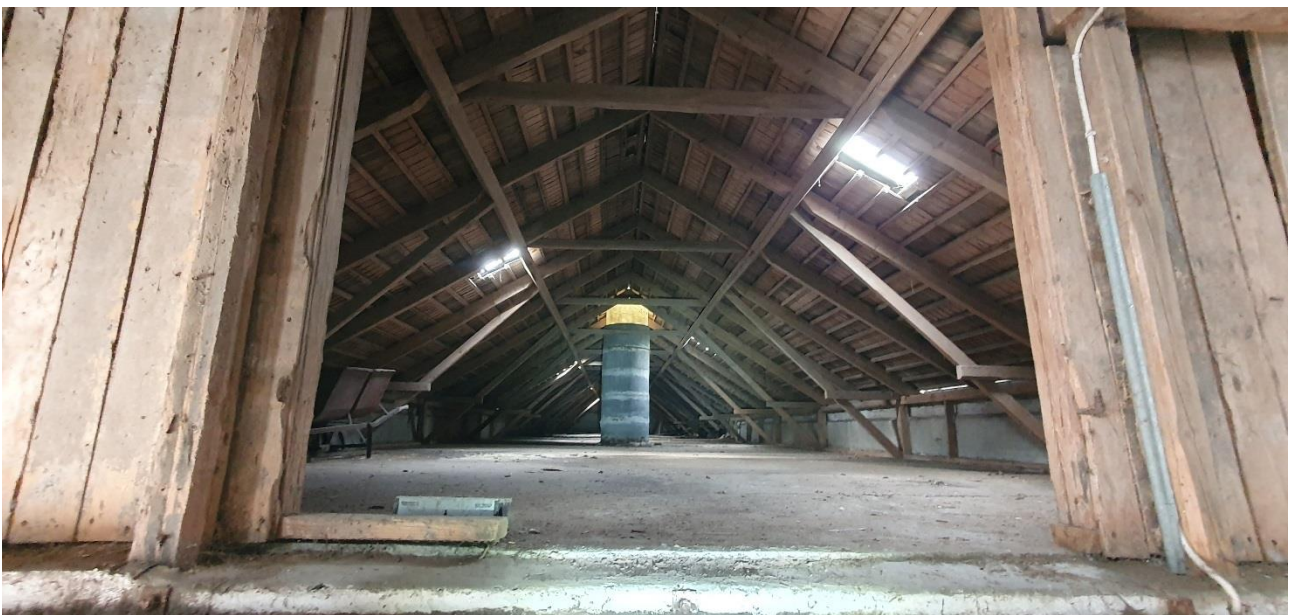
Den østlige staldlænge på Aastrupvej 61 har undertag af træspåner en konstruktion der kan være potentielt skjulested for flagermus, med der blev ved den visuelle inspektion ikke fundet synlige spor.

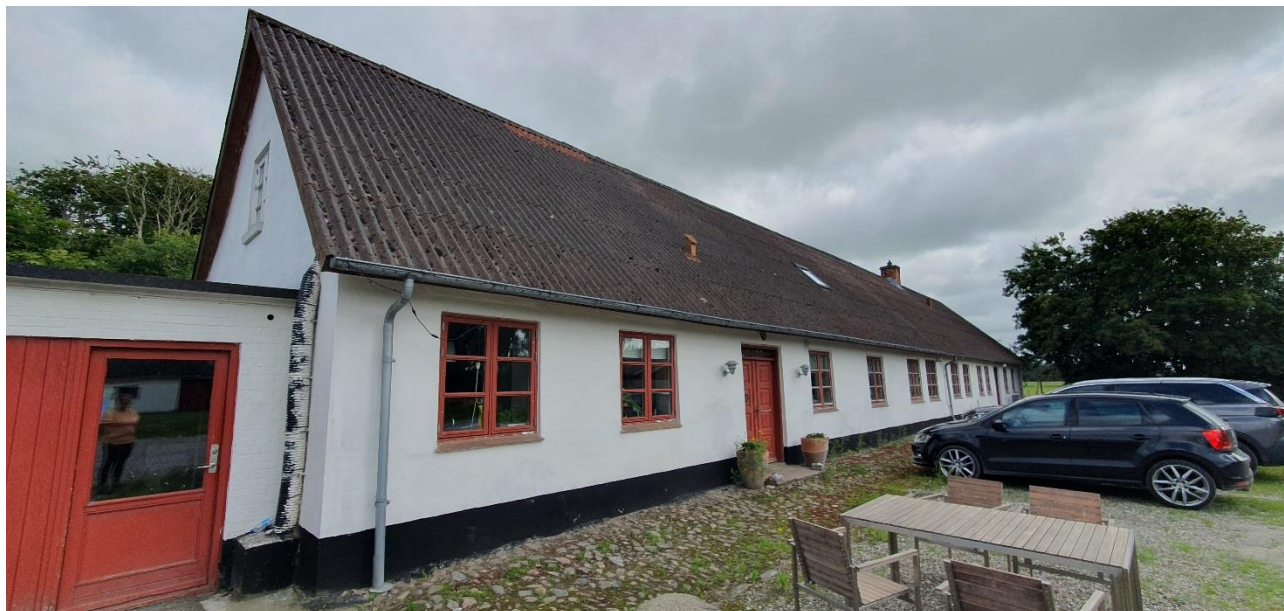
Stuehuset Aastrupvej 42. Der blev ikke fundet flagermusefterladenskaber på murværket, men det var ikke muligt at inspicere under taget idet overetagen er fuldt udnyttet.

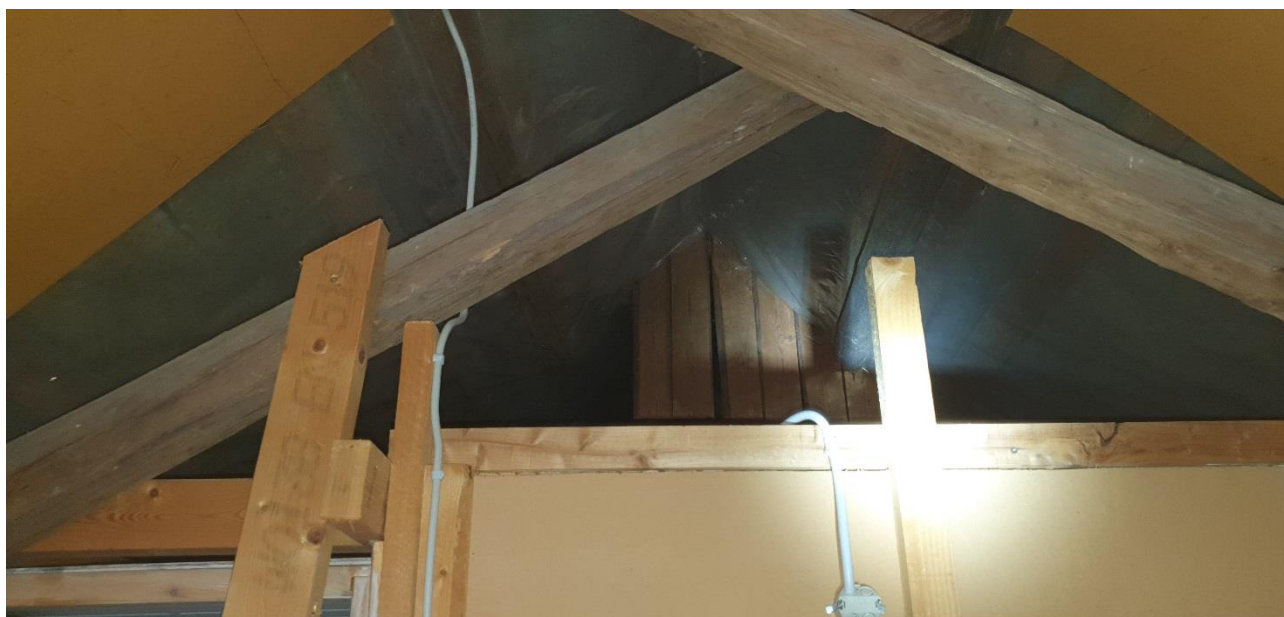
Undertaget på loftet i stuehuset på Aastrupvej 42 er helt afdækkede og hele etagen er udnyttet til enten værelser eller loftrum, så det har ikke været muligt at inspicere taget nedefra.

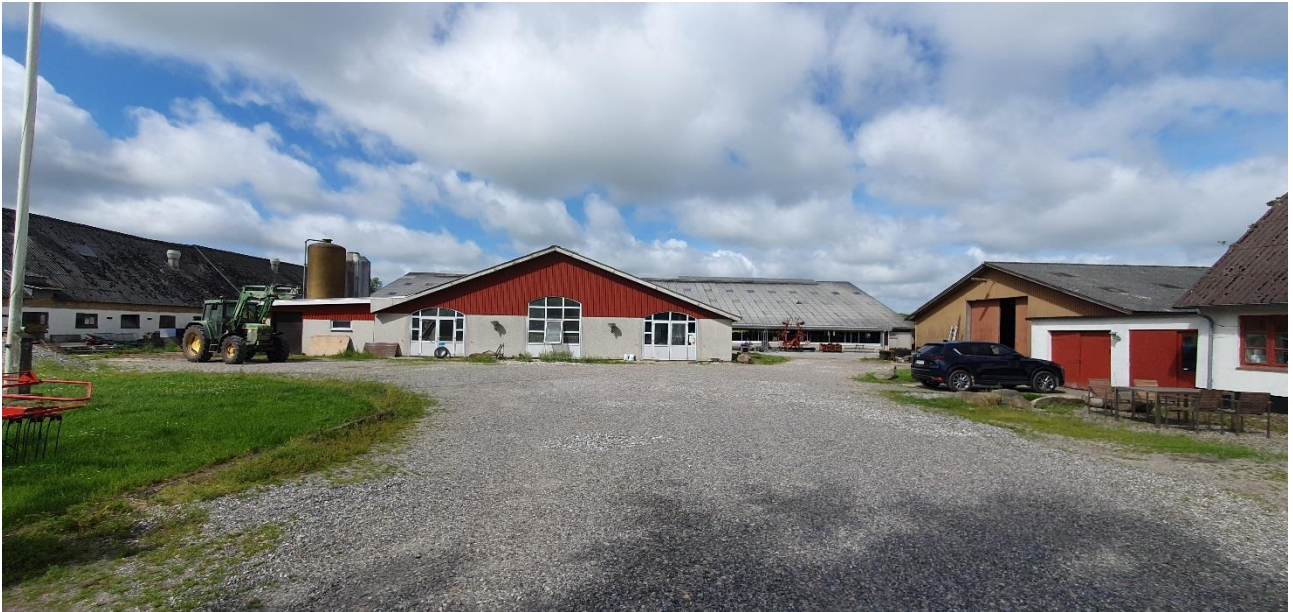
Driftbygningerne på Aastrupvej 42. En stor del af bygningerne er moderne stålbuehaller uden oplagte levesteder for flagermus. De ældste lader og stalde mod vest har dog så omfangsrig en størrelse så en helt minutiøs gennemgang af alle hjørner ikke blev udført. De mest oplagte gemmesteder er blevet tjekket ig den visuelle kontrol gav ingen fund af flagermus i driftbygningerne.

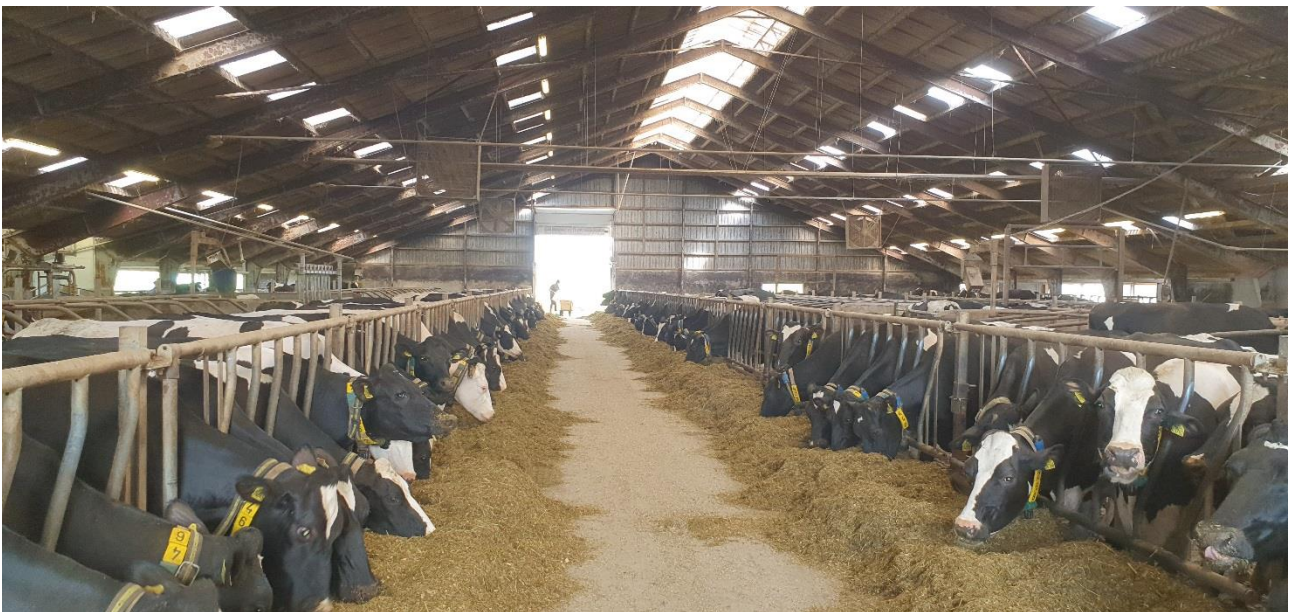
En moderne løsdriftstald som denne på Aastrupvej 42 er ikke et potentielt levested for flagermus, men flagermus vil dog kunne jage i stalde som disse om natten.

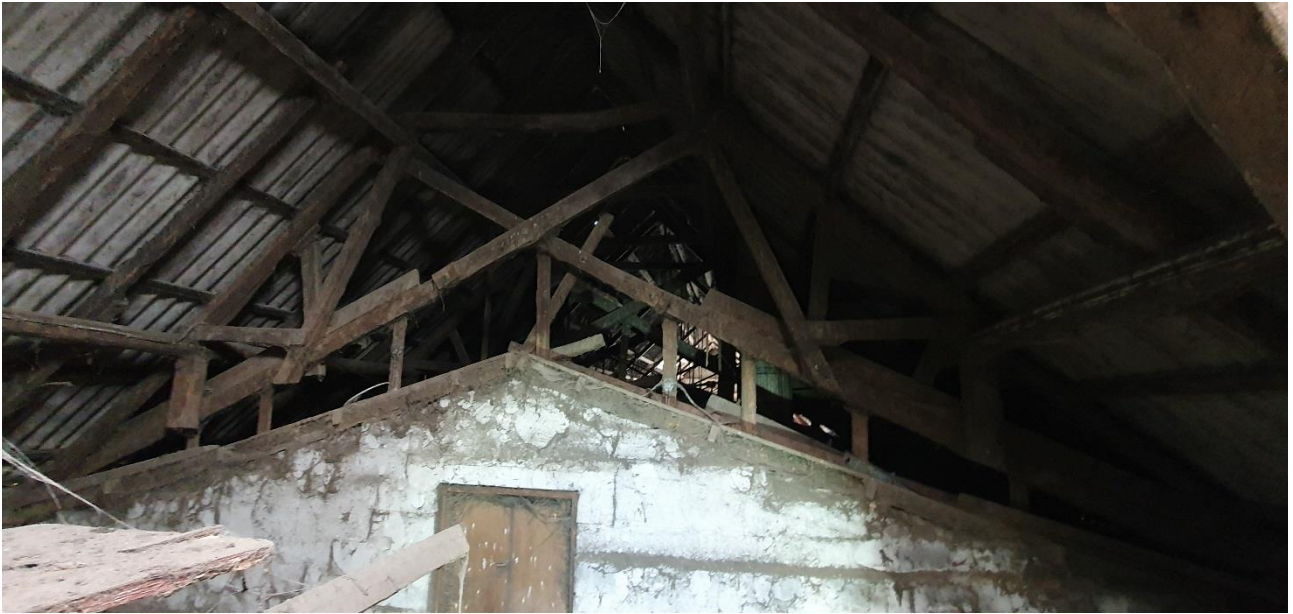
De ældste dele af stald og lade på Aastrupvej 42 rummer utallige spækker, men visuel inspektion af de umiddelbart mest oplagt mulige levesteder for flagermus gav intet resultat.
