# Undersøgelse af forekomst af flagermus i bygninger ved Jammerbugt solcellepark

Udarbejdet for COWI A/S

Udarbejdet 12. december 2024

Dansk Bioconsult ApS, Lars Smith og Jan Durinck

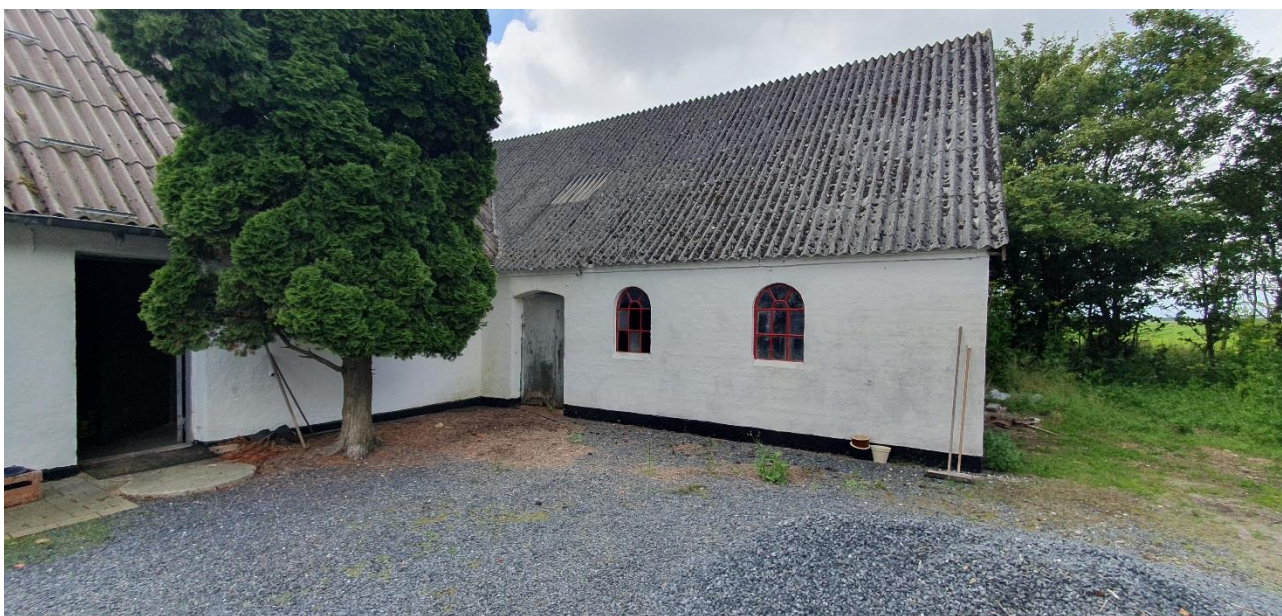
De gamle staldbygninger og maskinhus er sammenbygget med stuehuset på Toftegårdsvej 87.

Det var ikke muligt at inspicere samtlige revner og sprækker, men der blev ikke fundet flagermus eller tegn på aktiviteter nogen af de steder hvor man kunne komme til at kigge ind.
