# Notat: Flagermuspotentiale ved læhegn og bevoksninger ved Energiprojekt Jammerbugt sommer 2024

Udarbejdet for COWI A/S

Udarbejdet 4. december 2024

Dansk Bioconsult ApS, Anne Smith og Jan Durinck

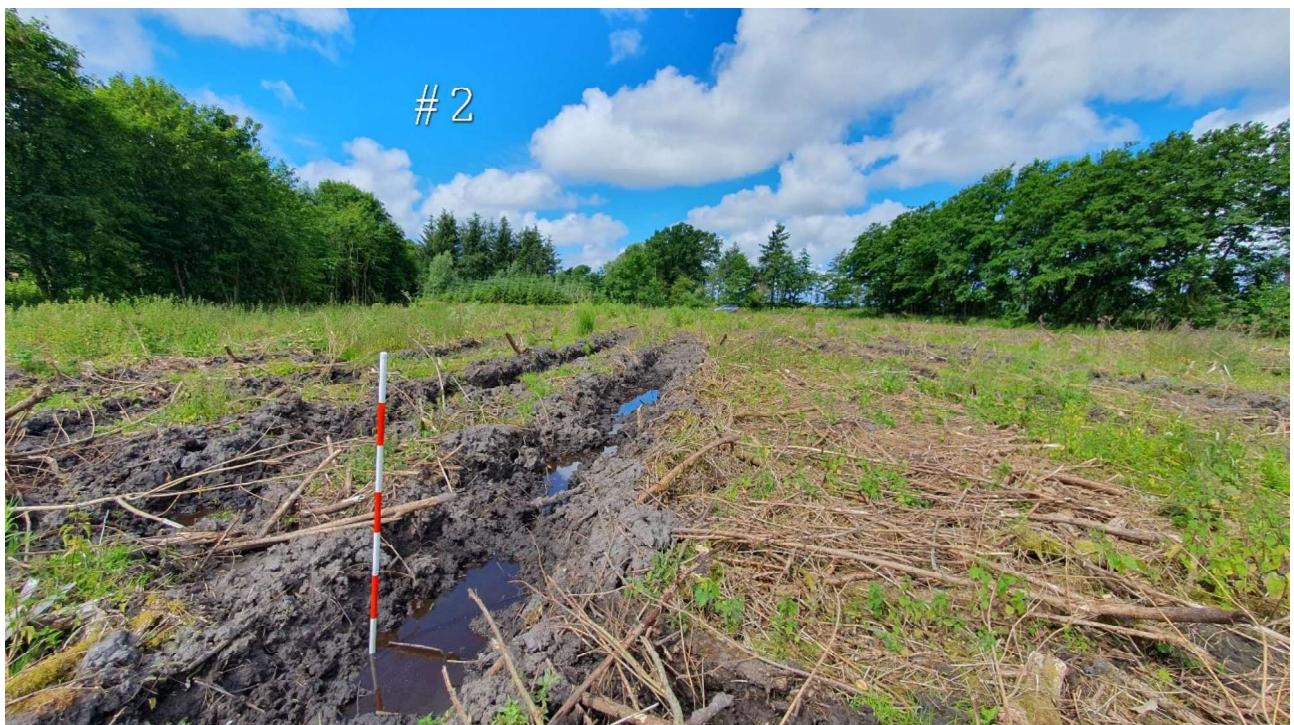
Derefter: Række af ung ahorn, dbh 15-20, nogle med nye bark- og grenskader efter afdriften ved siden af. Oldgammel pil, væltet, men med opadvoksende gren, flækket i 2-4 meters højde.

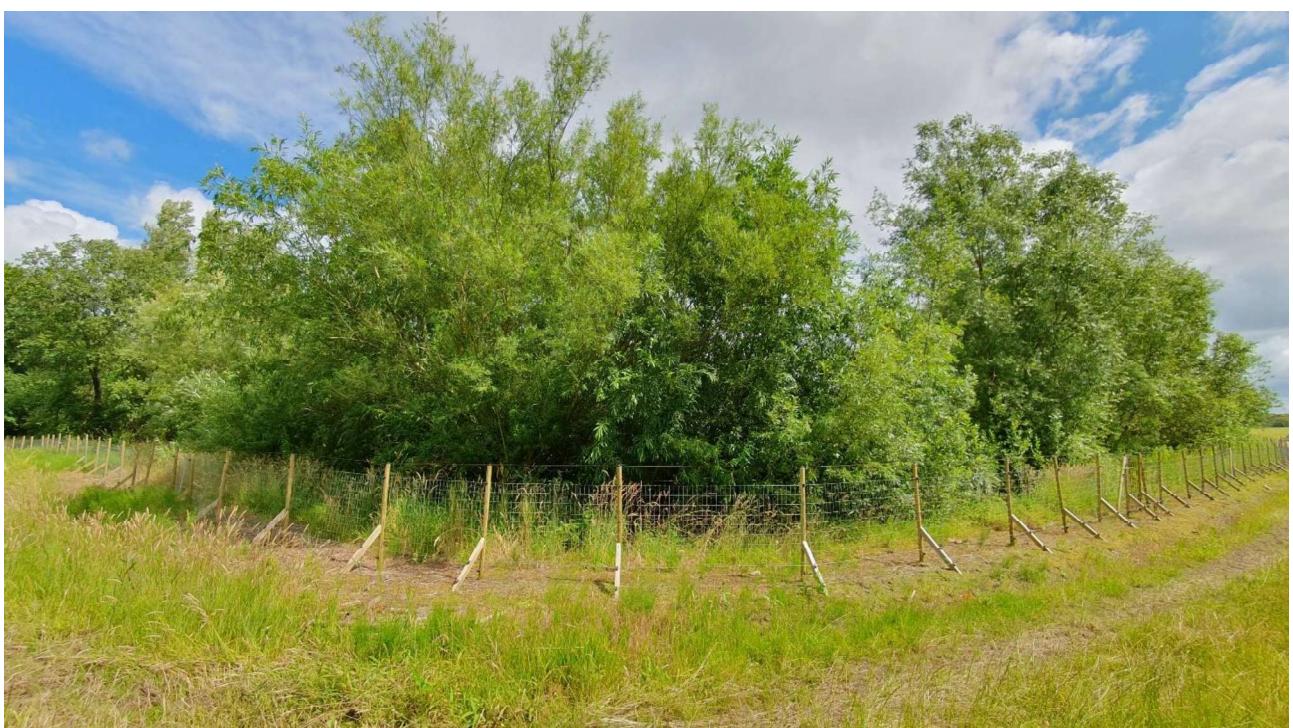
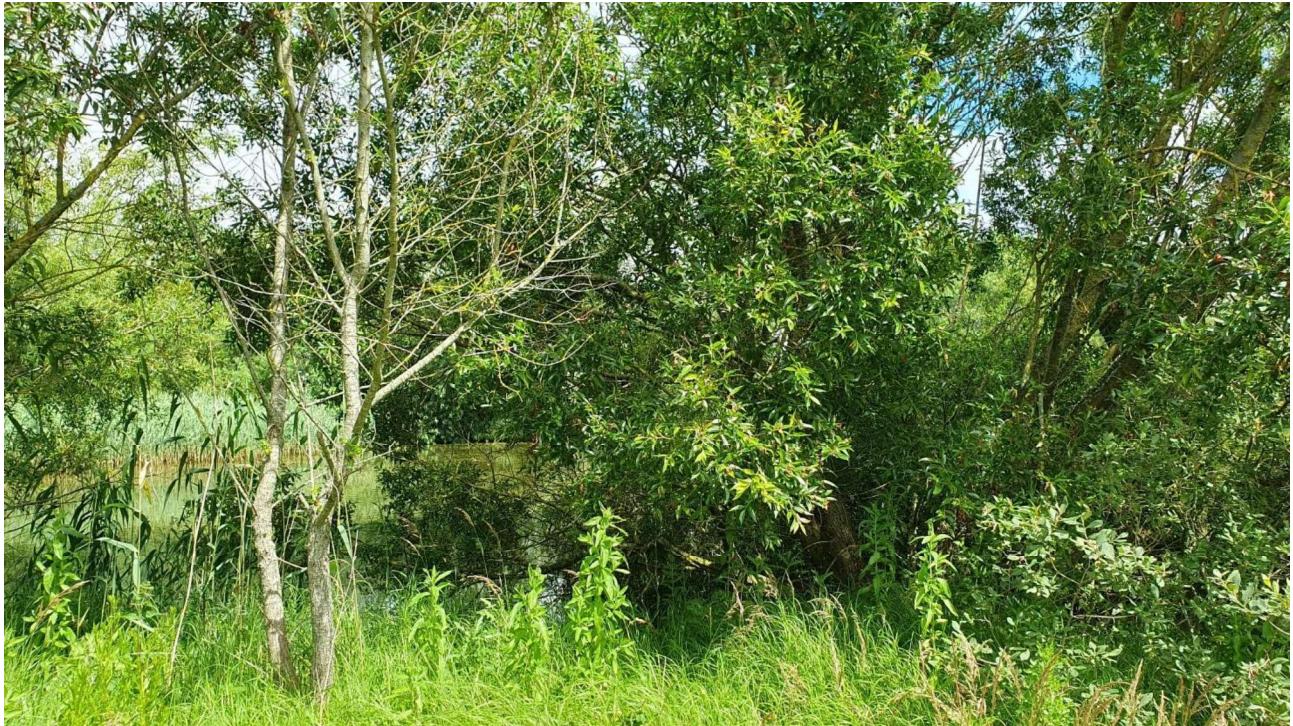
Derefter: Indhegnet sø med piletræer i kanten.

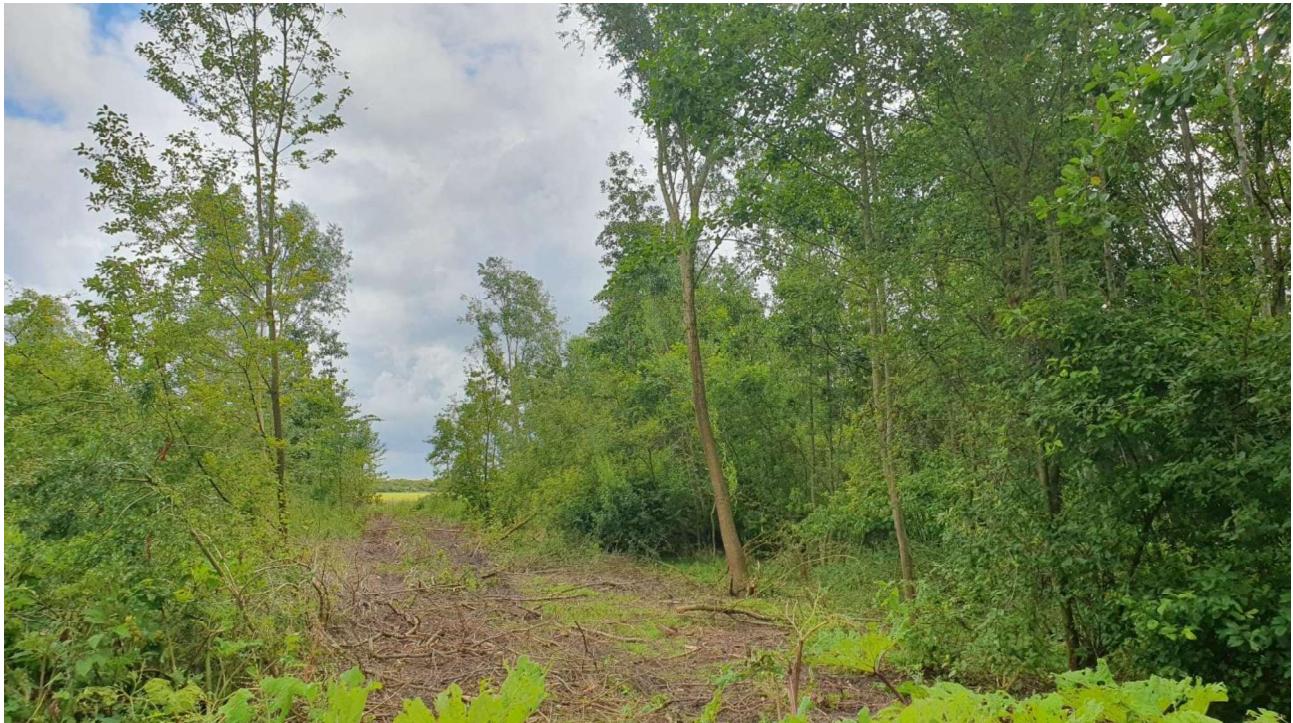
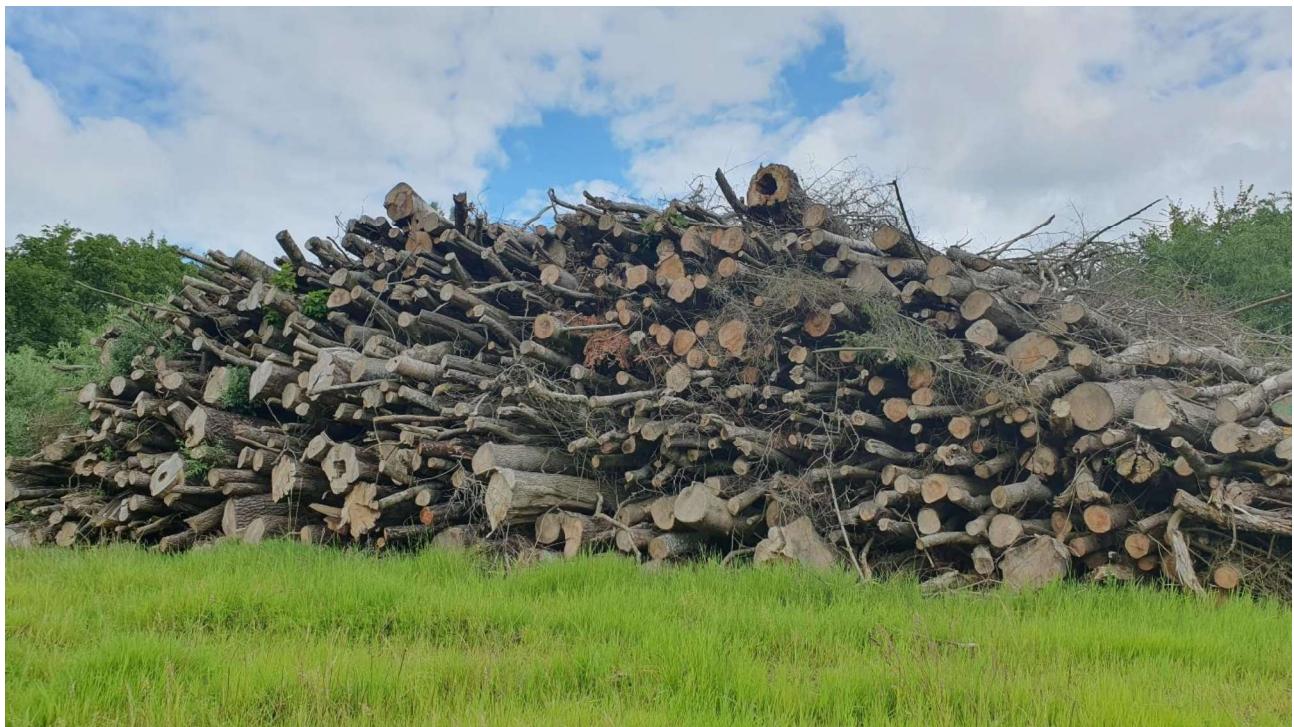
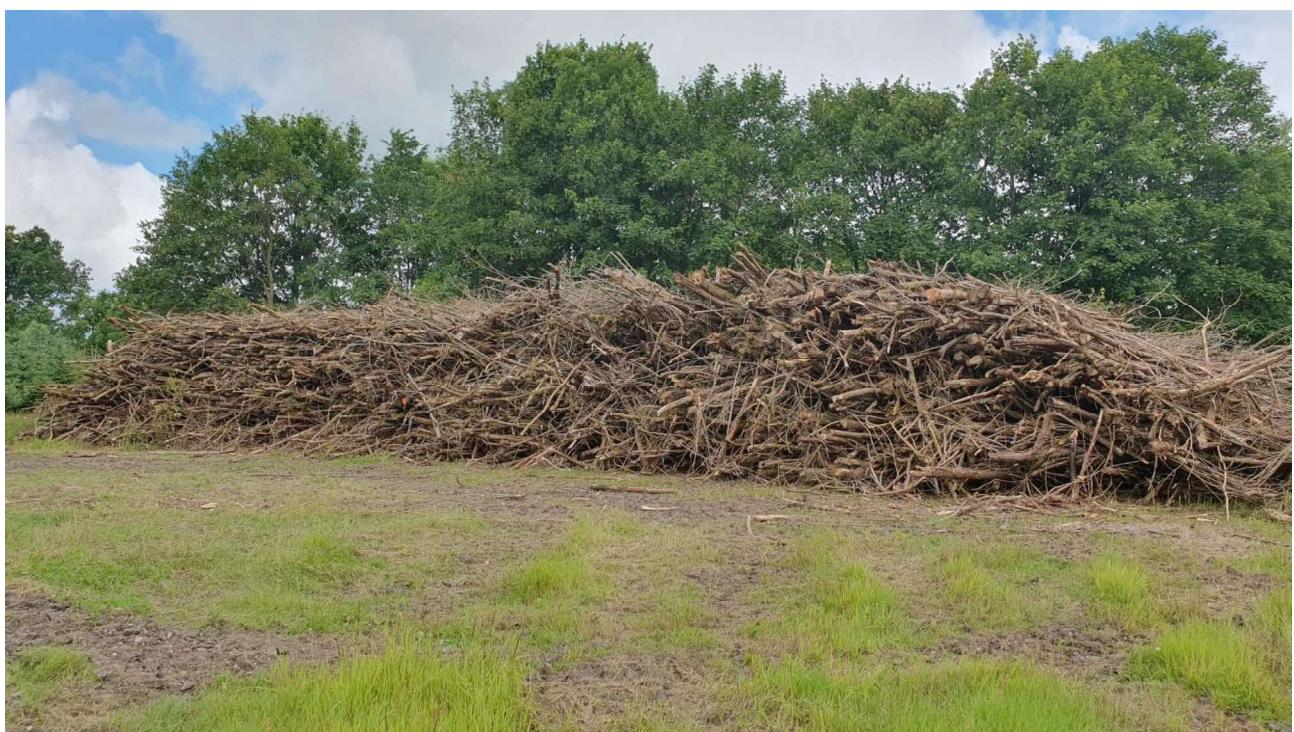
Derefter: Ingen betydelige træer eller skader tilbage/efterladt i stykket syd for sø og pileforfald.

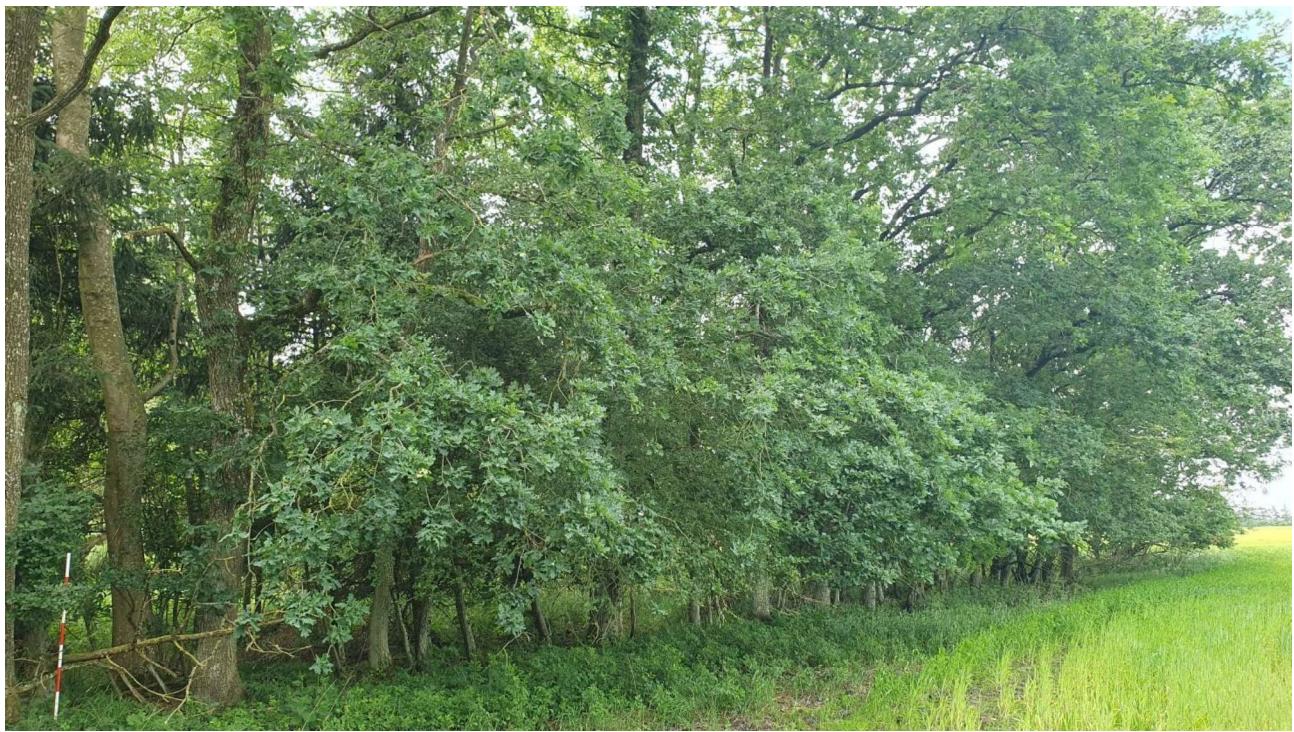
Yderst mod marken (Nord) står en række egetræer på dbh 20-45. De har nogle visne grene i kronen og op ad stammen.

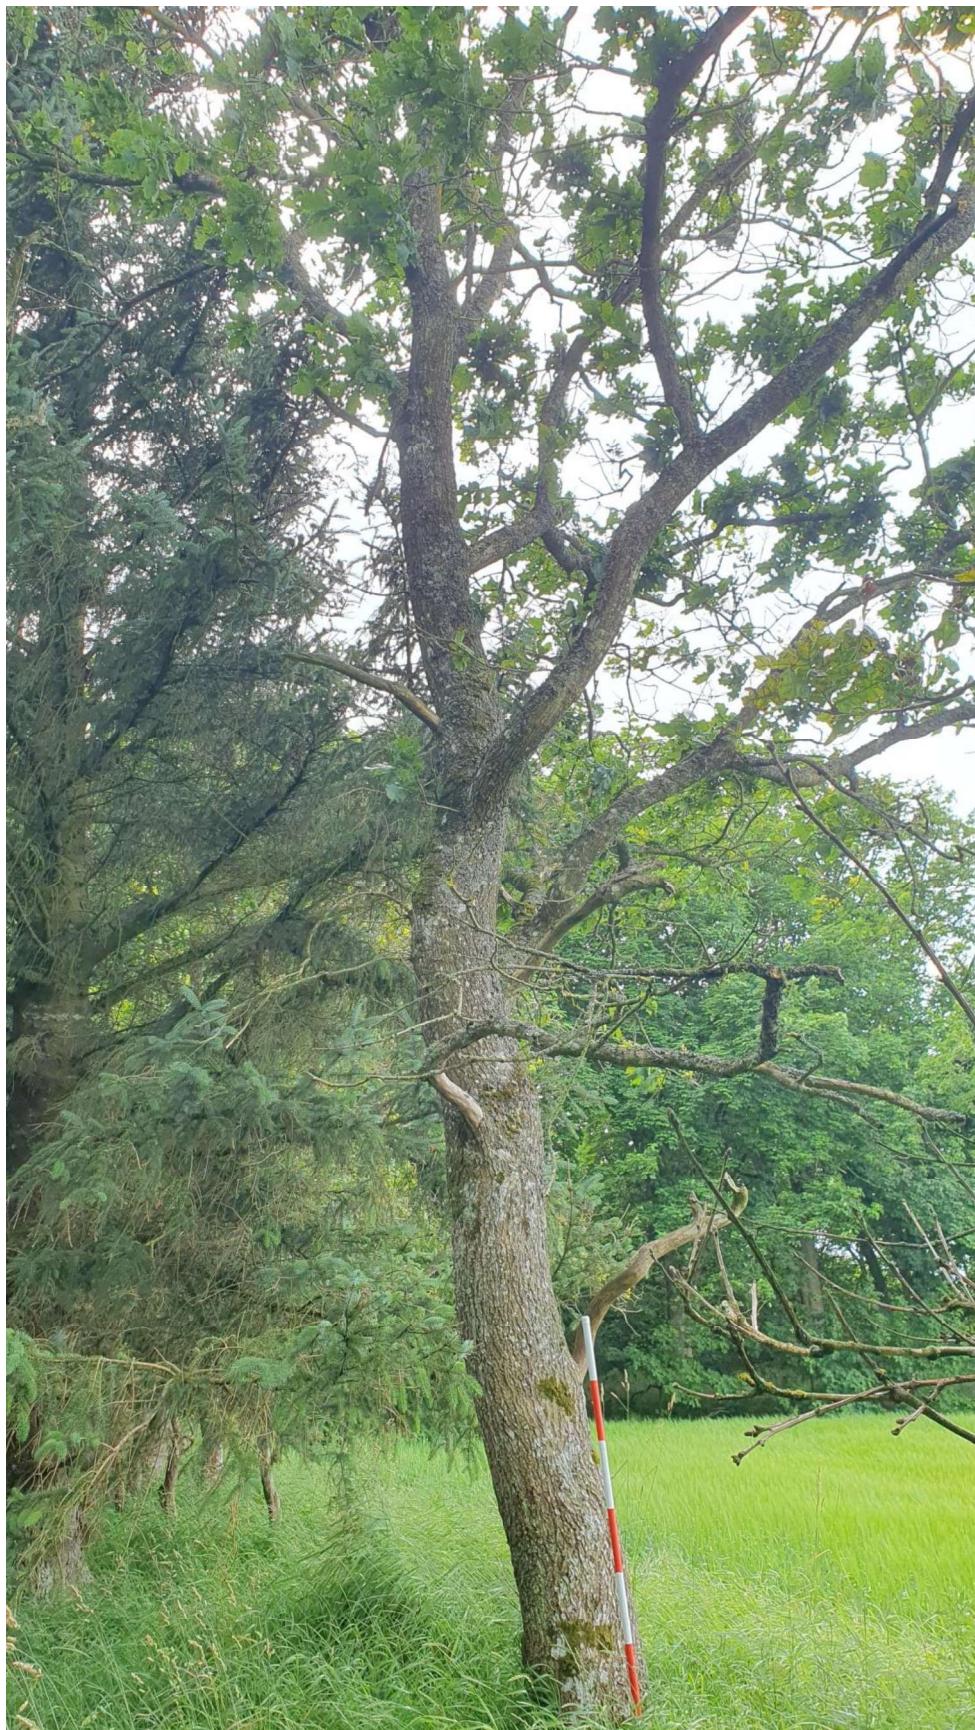
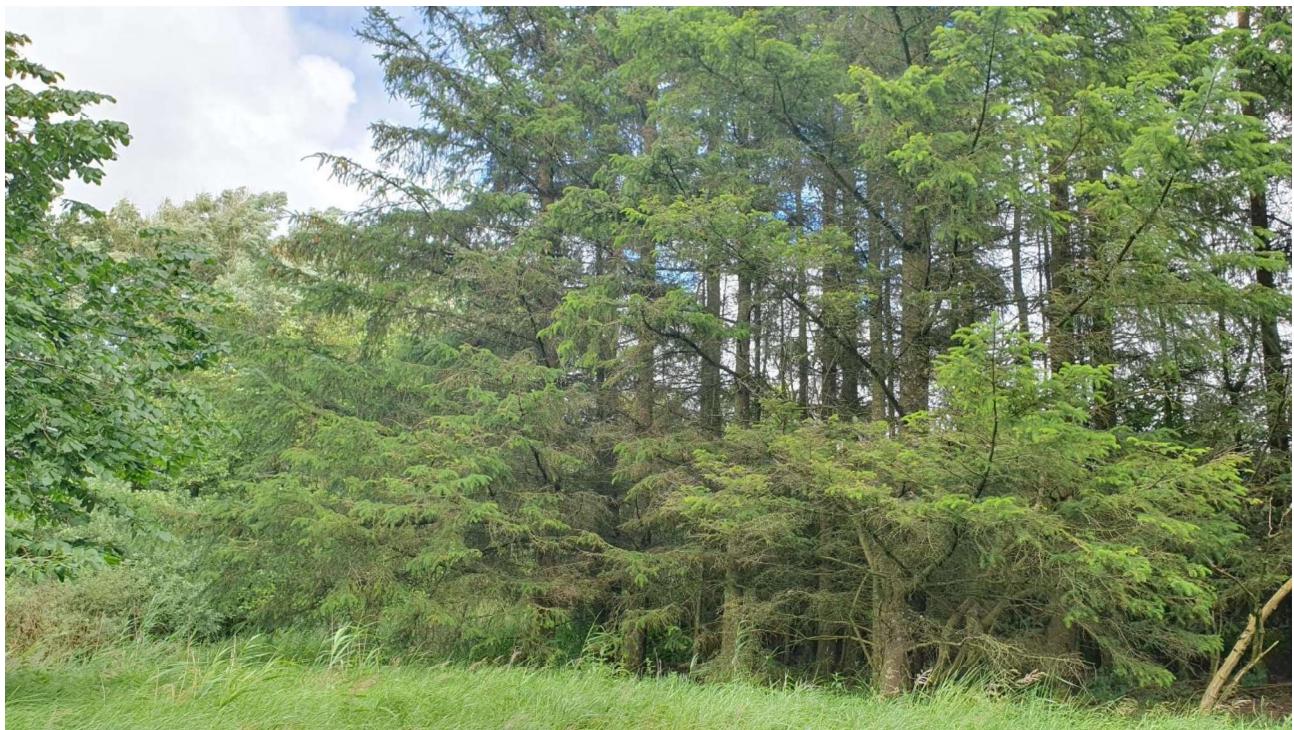
Ege fortsætter i markkanten rundt om hjørnet mod vest. Lav pil og større sitka inde bagved.

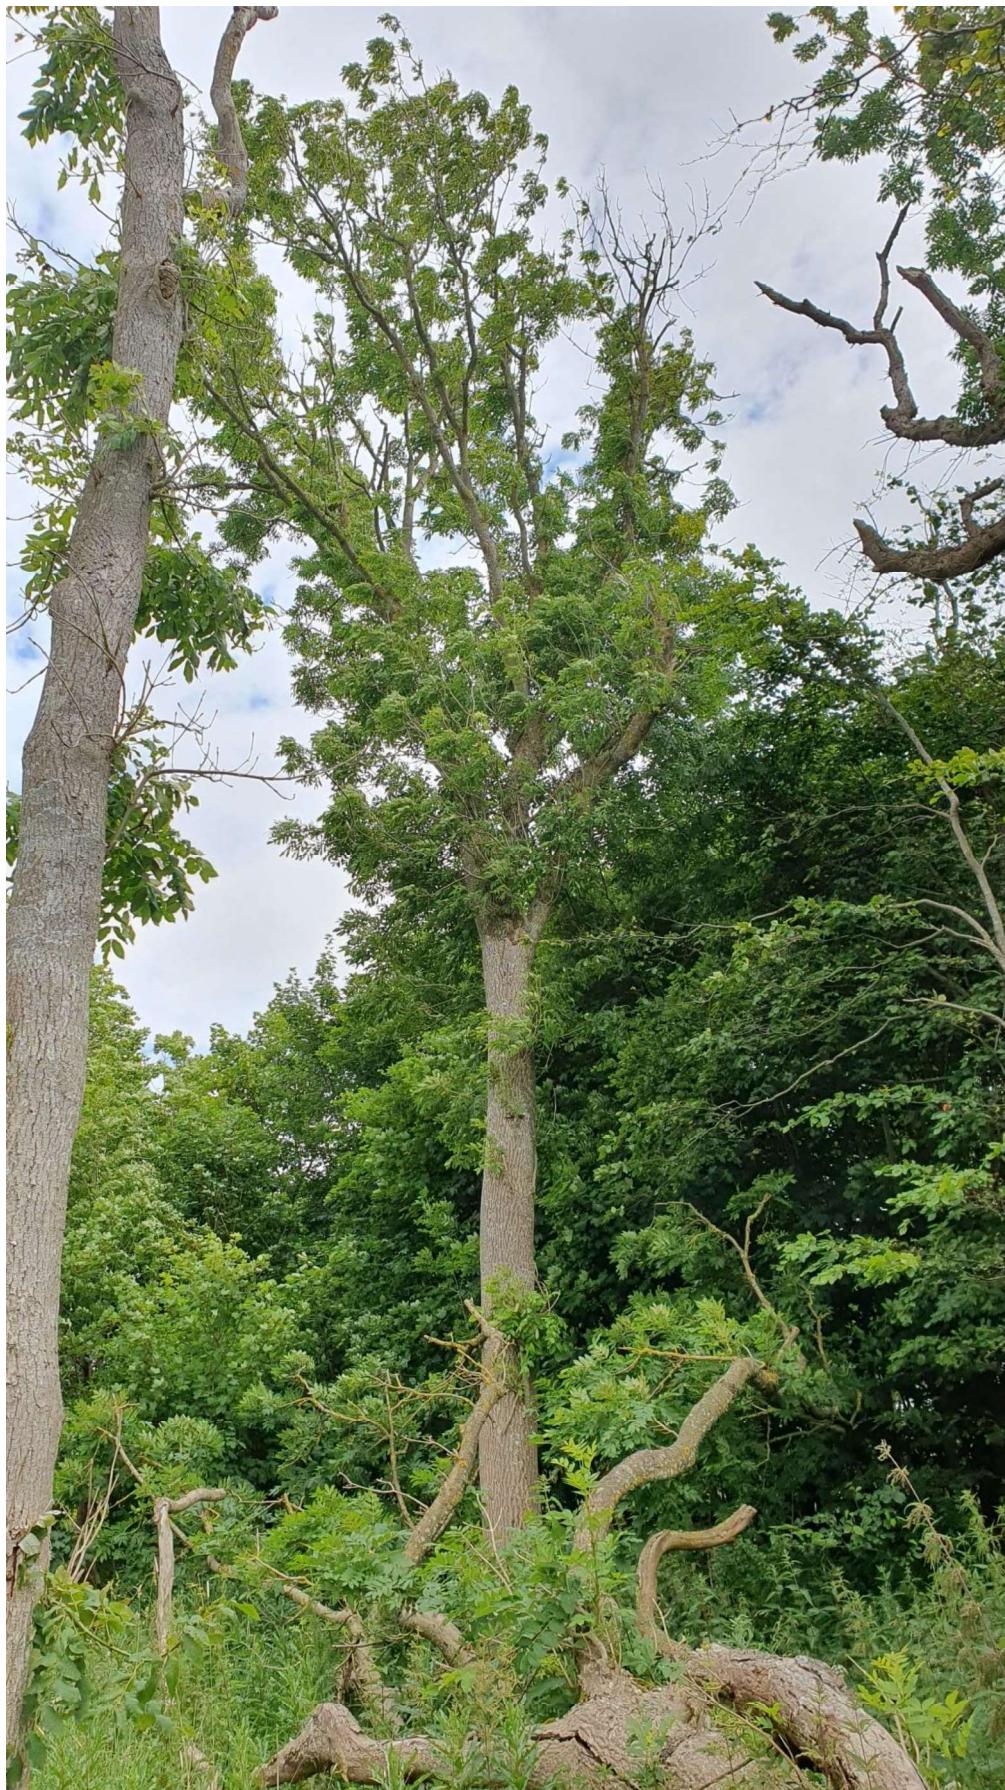
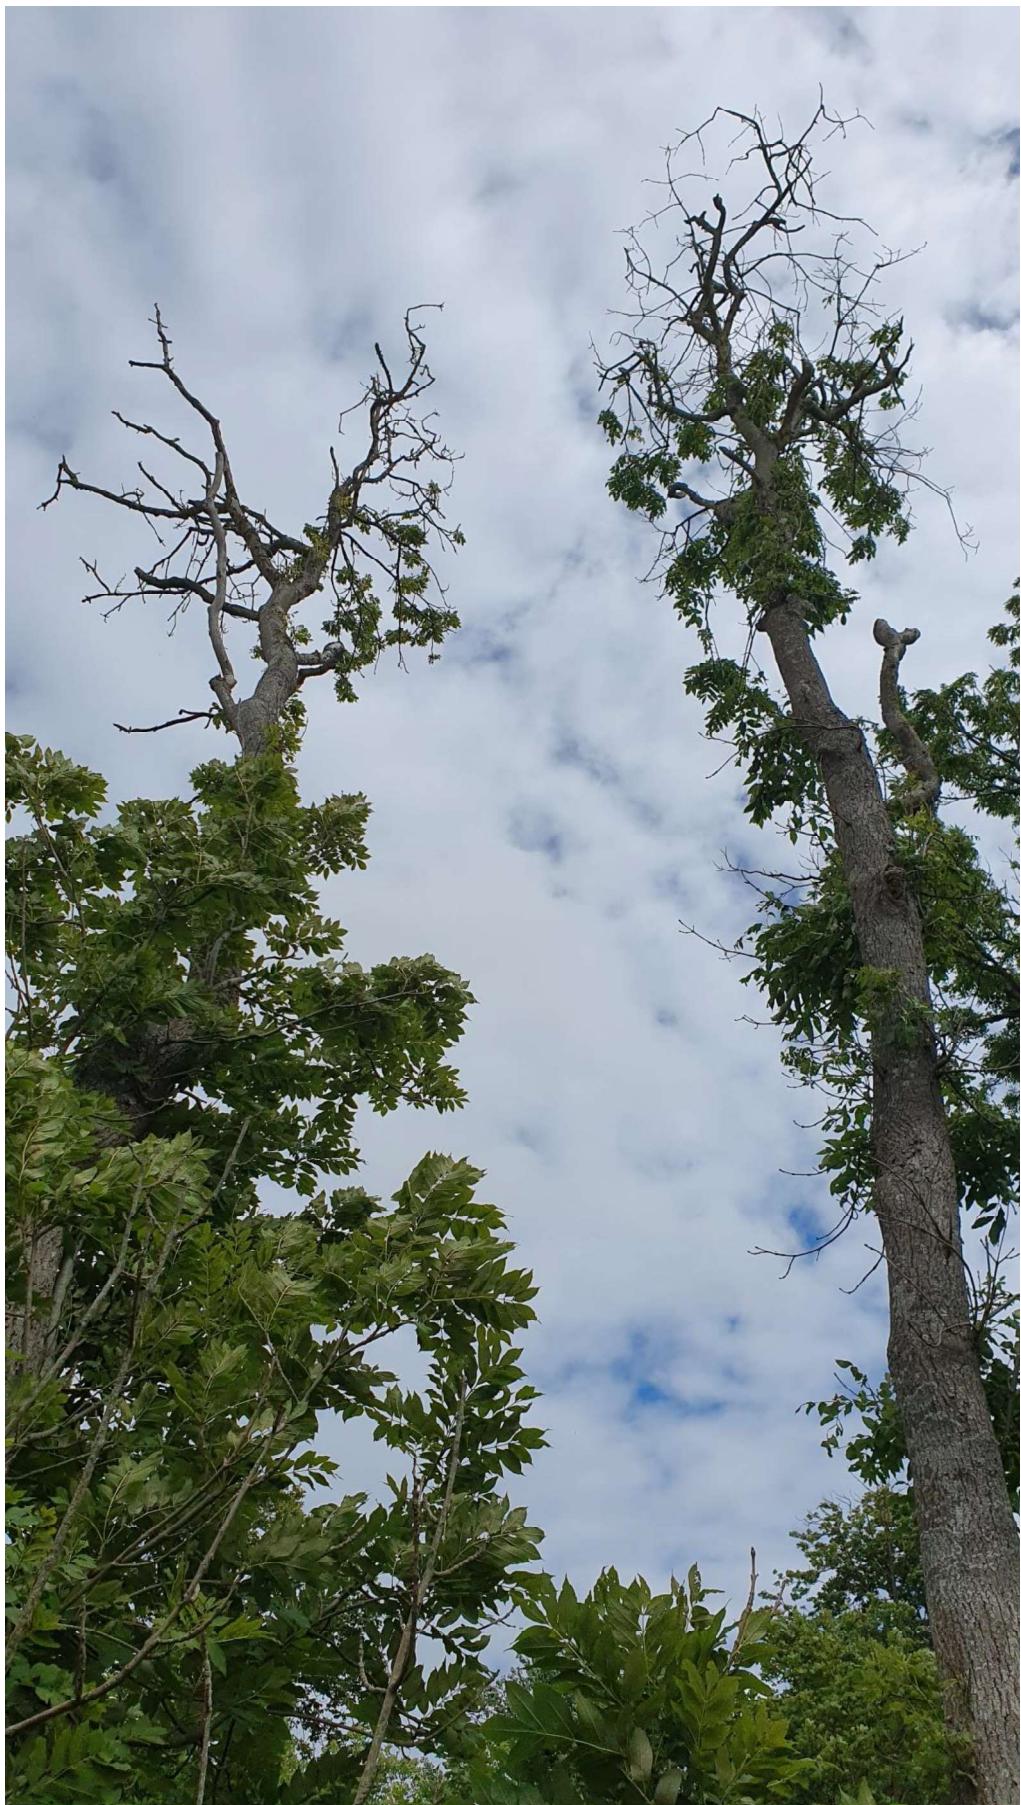
Døende asketraer.

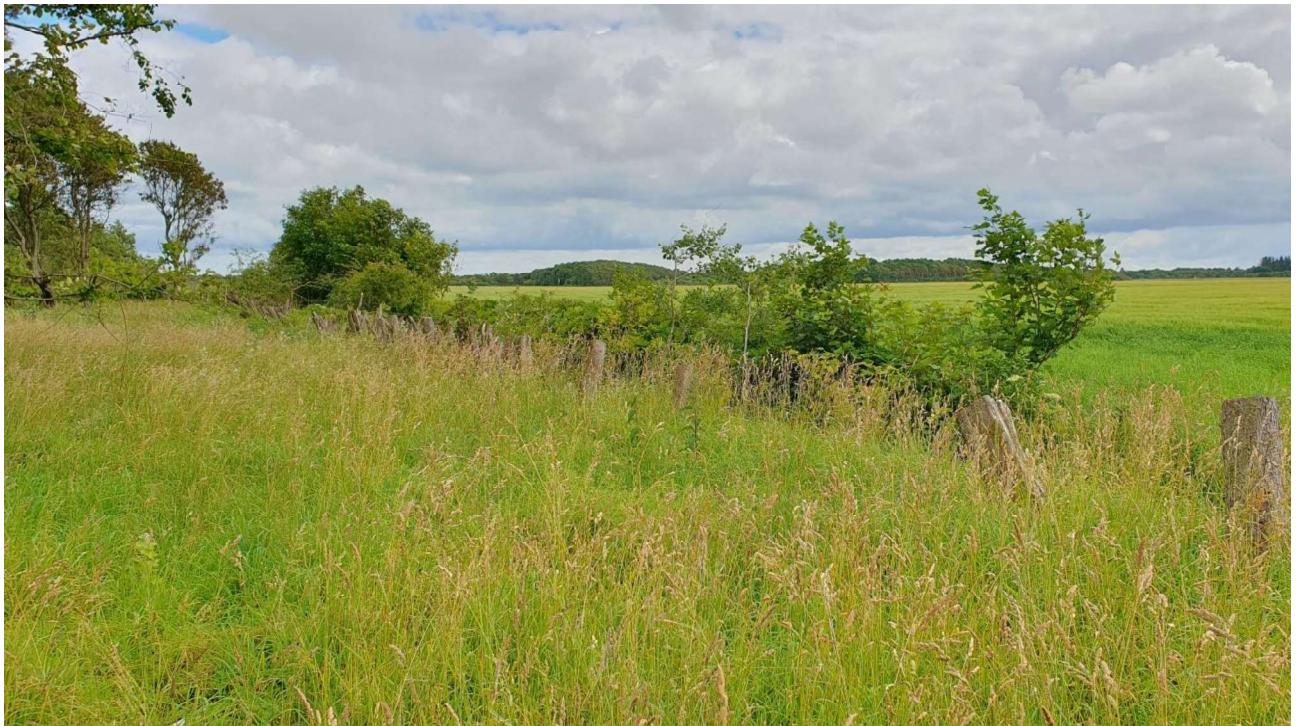
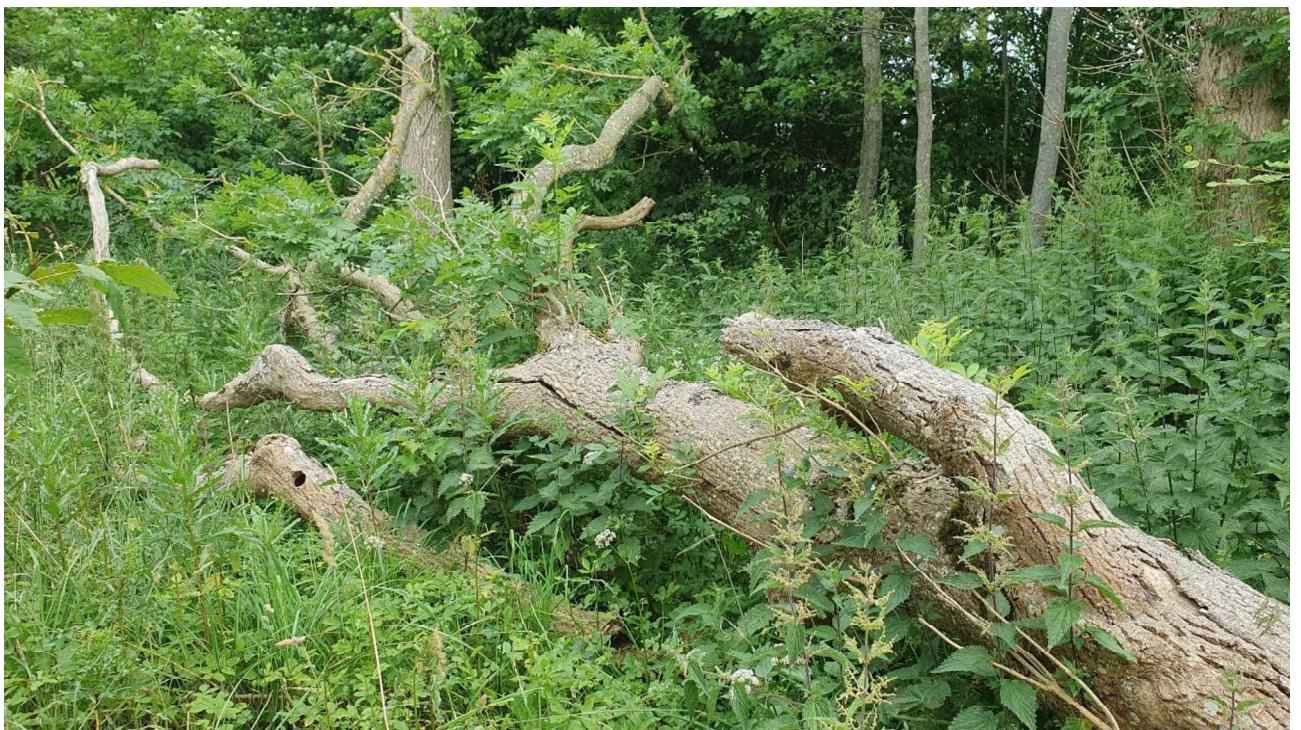
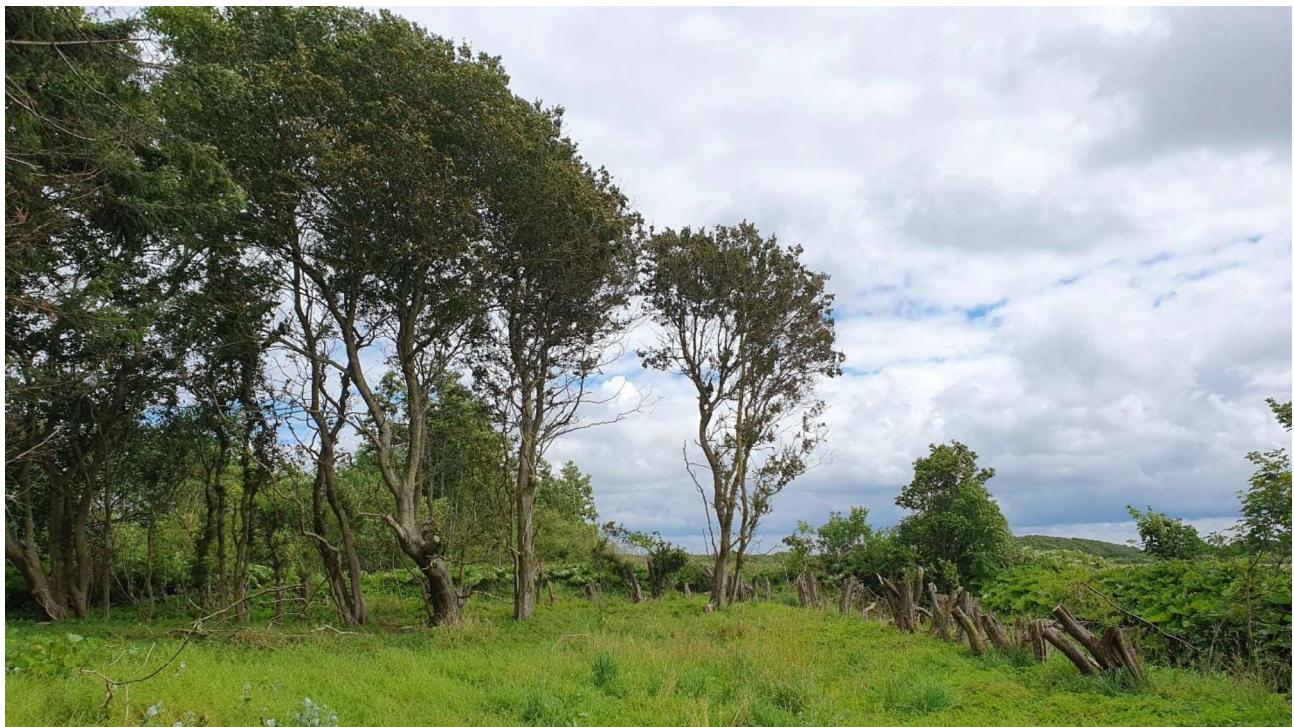
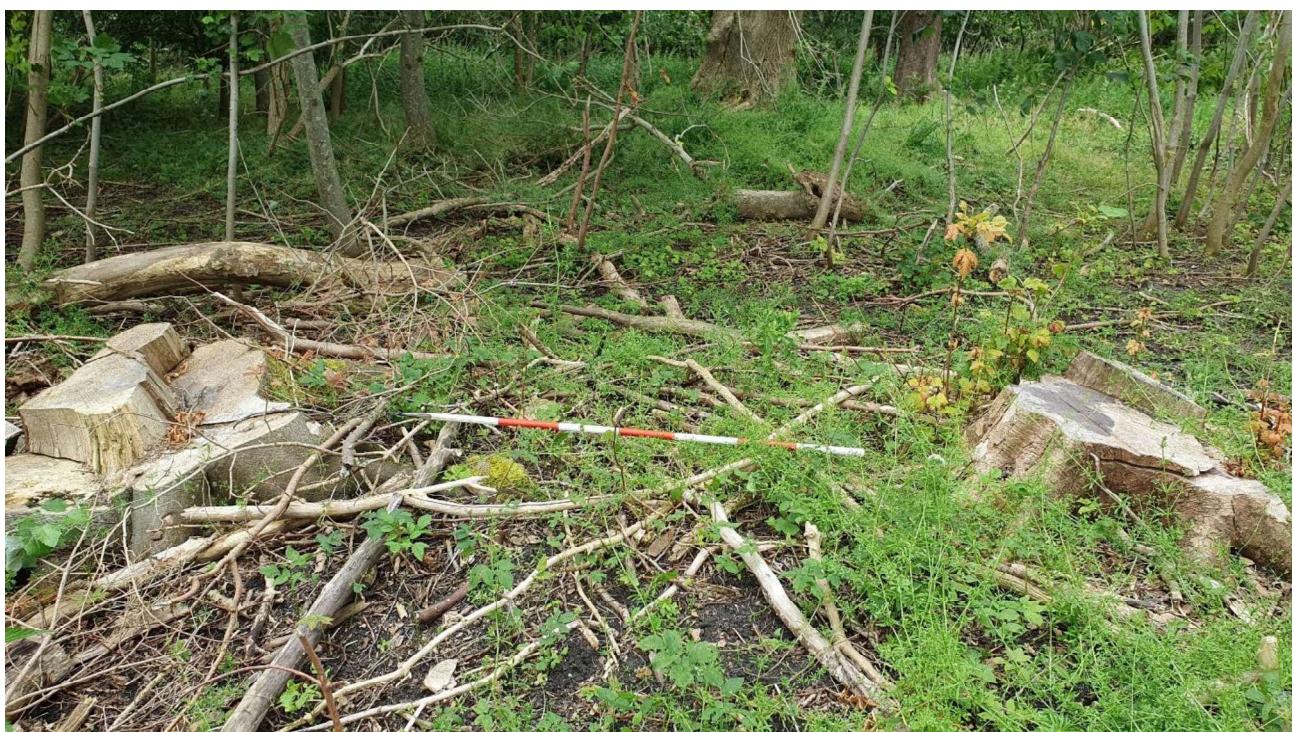
Gamle hvidtjørn i kanten af sydvest. Sydkanten fældet sammen med store ask og ahorn.

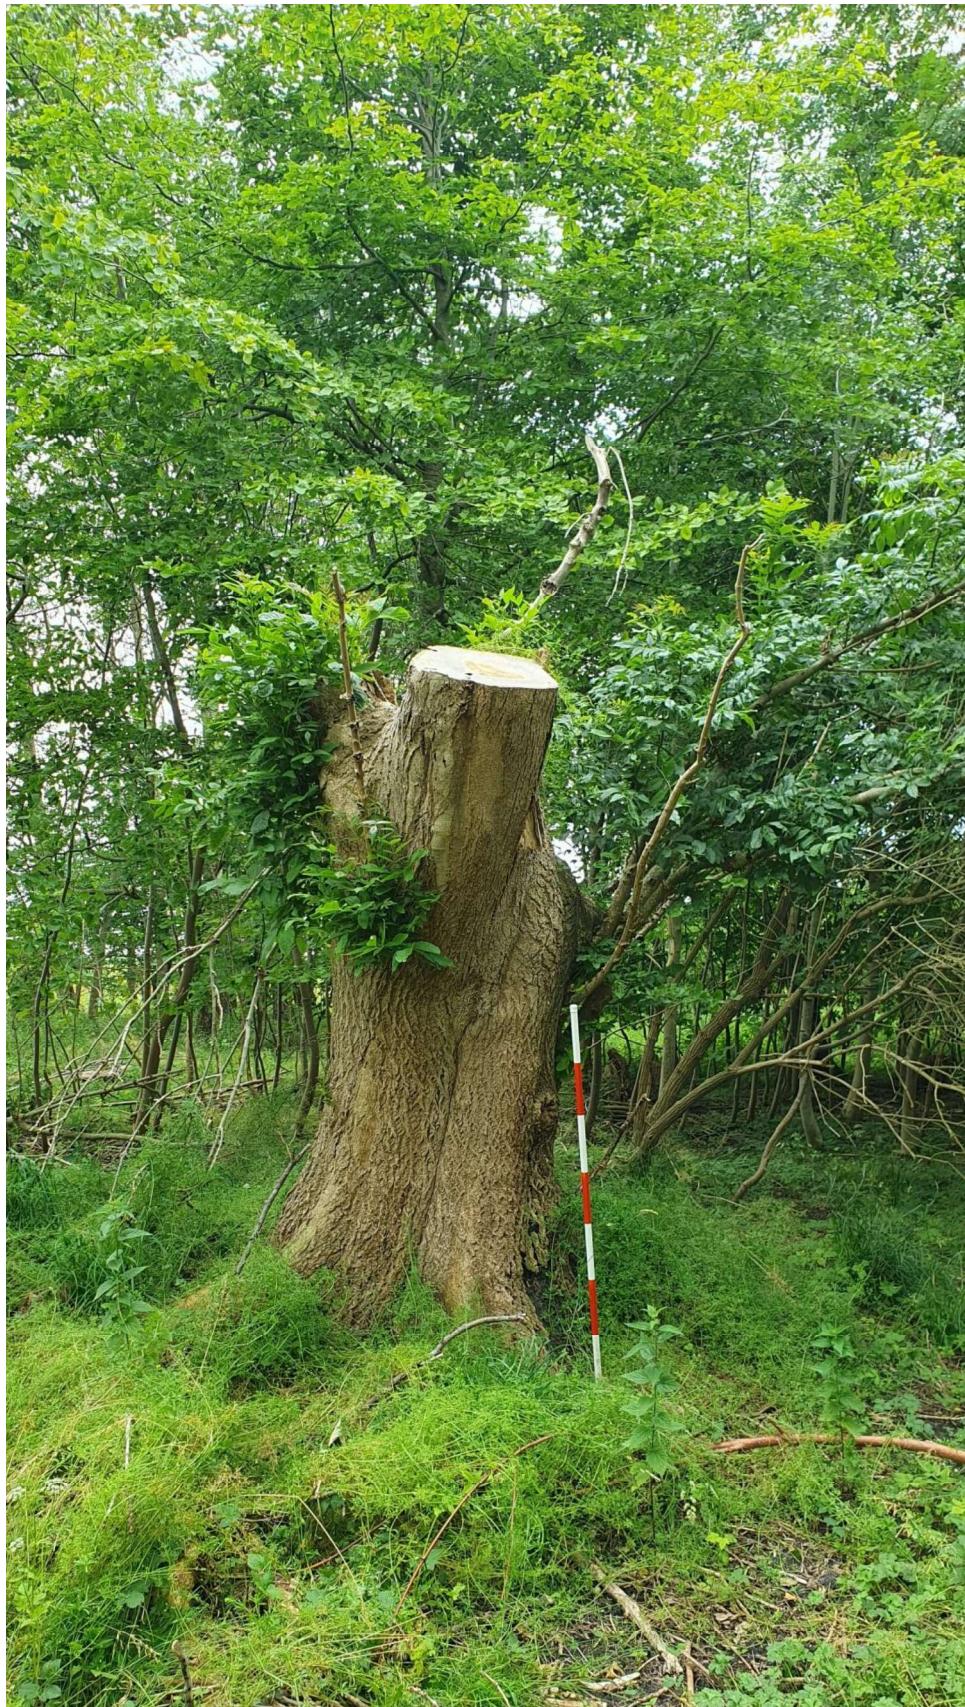
Askestød dbh 1 m.

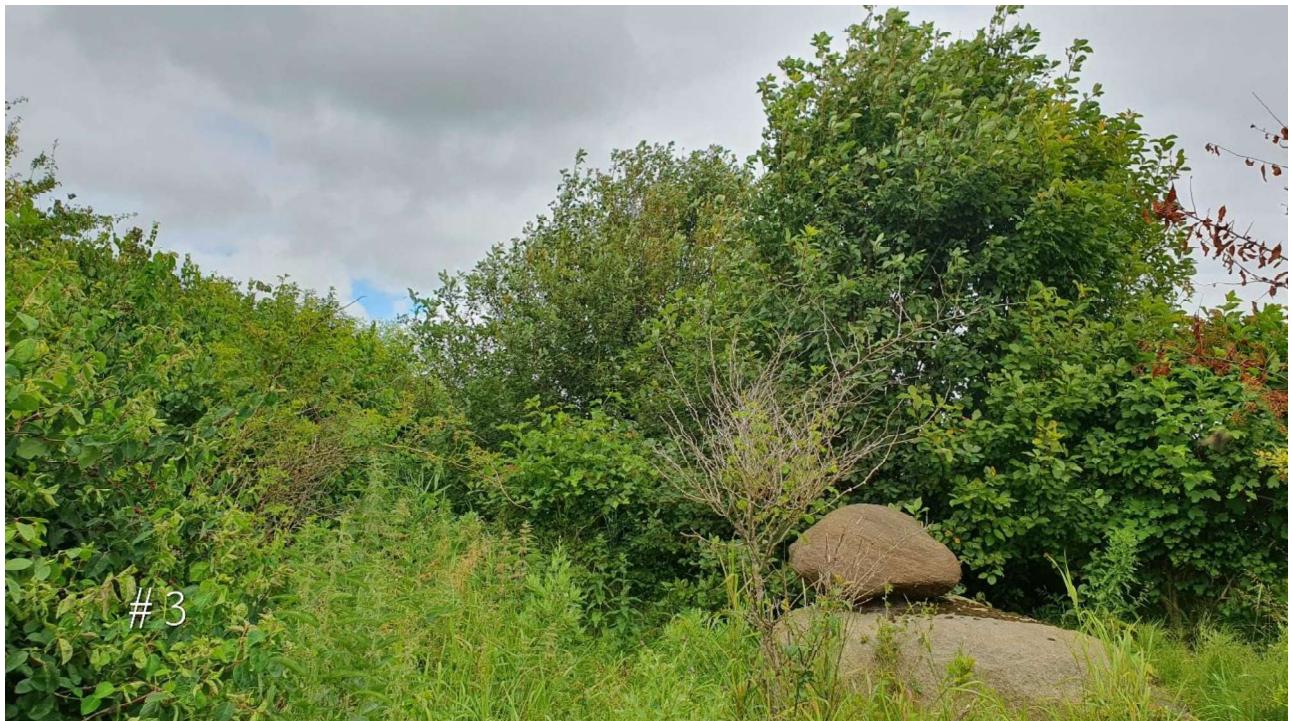
### #3 remise/småbiotop

Intet stort med skader, men fint sted til vildt og fugle.

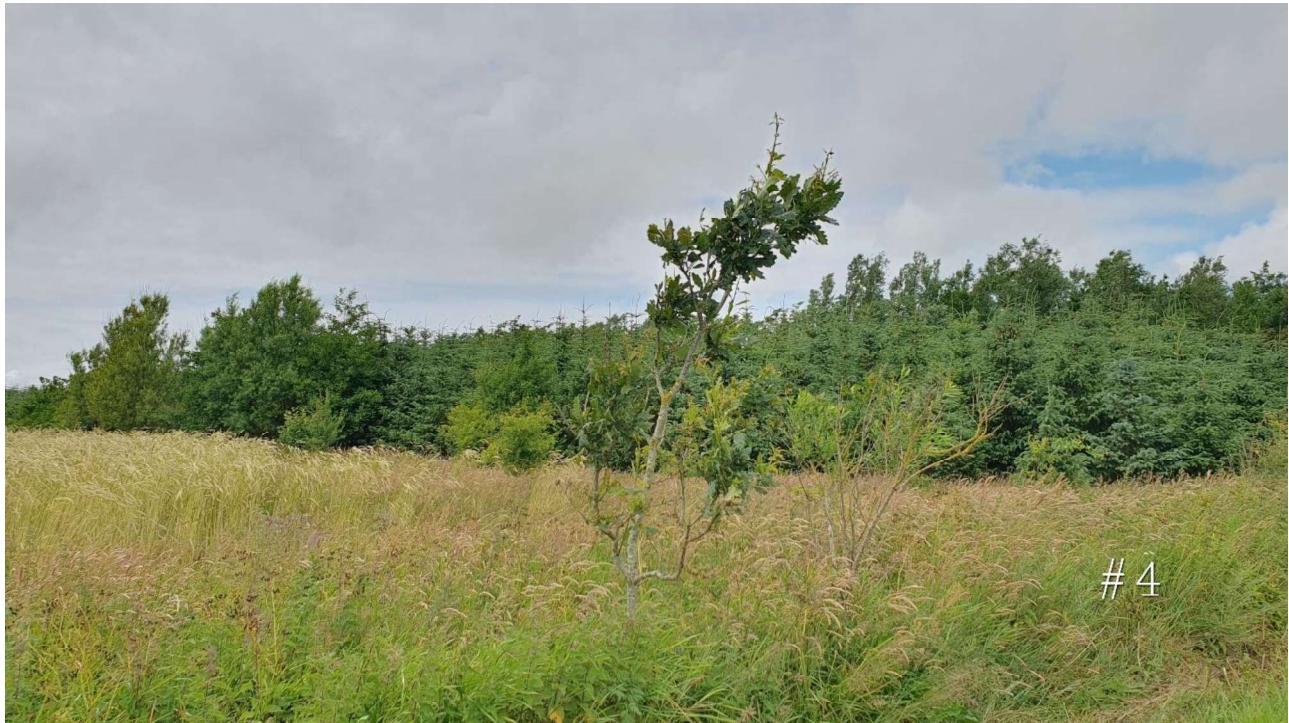
Sitka, unge, op til ca. 7-8 m. høje.

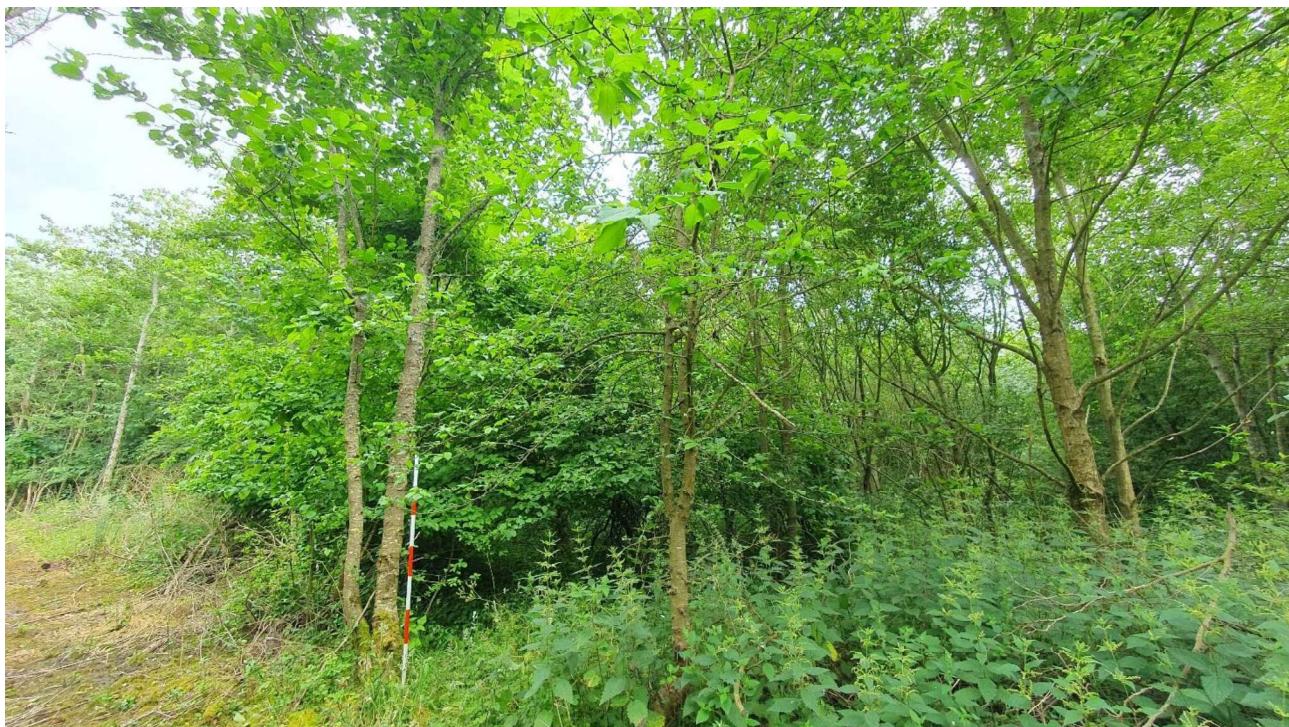
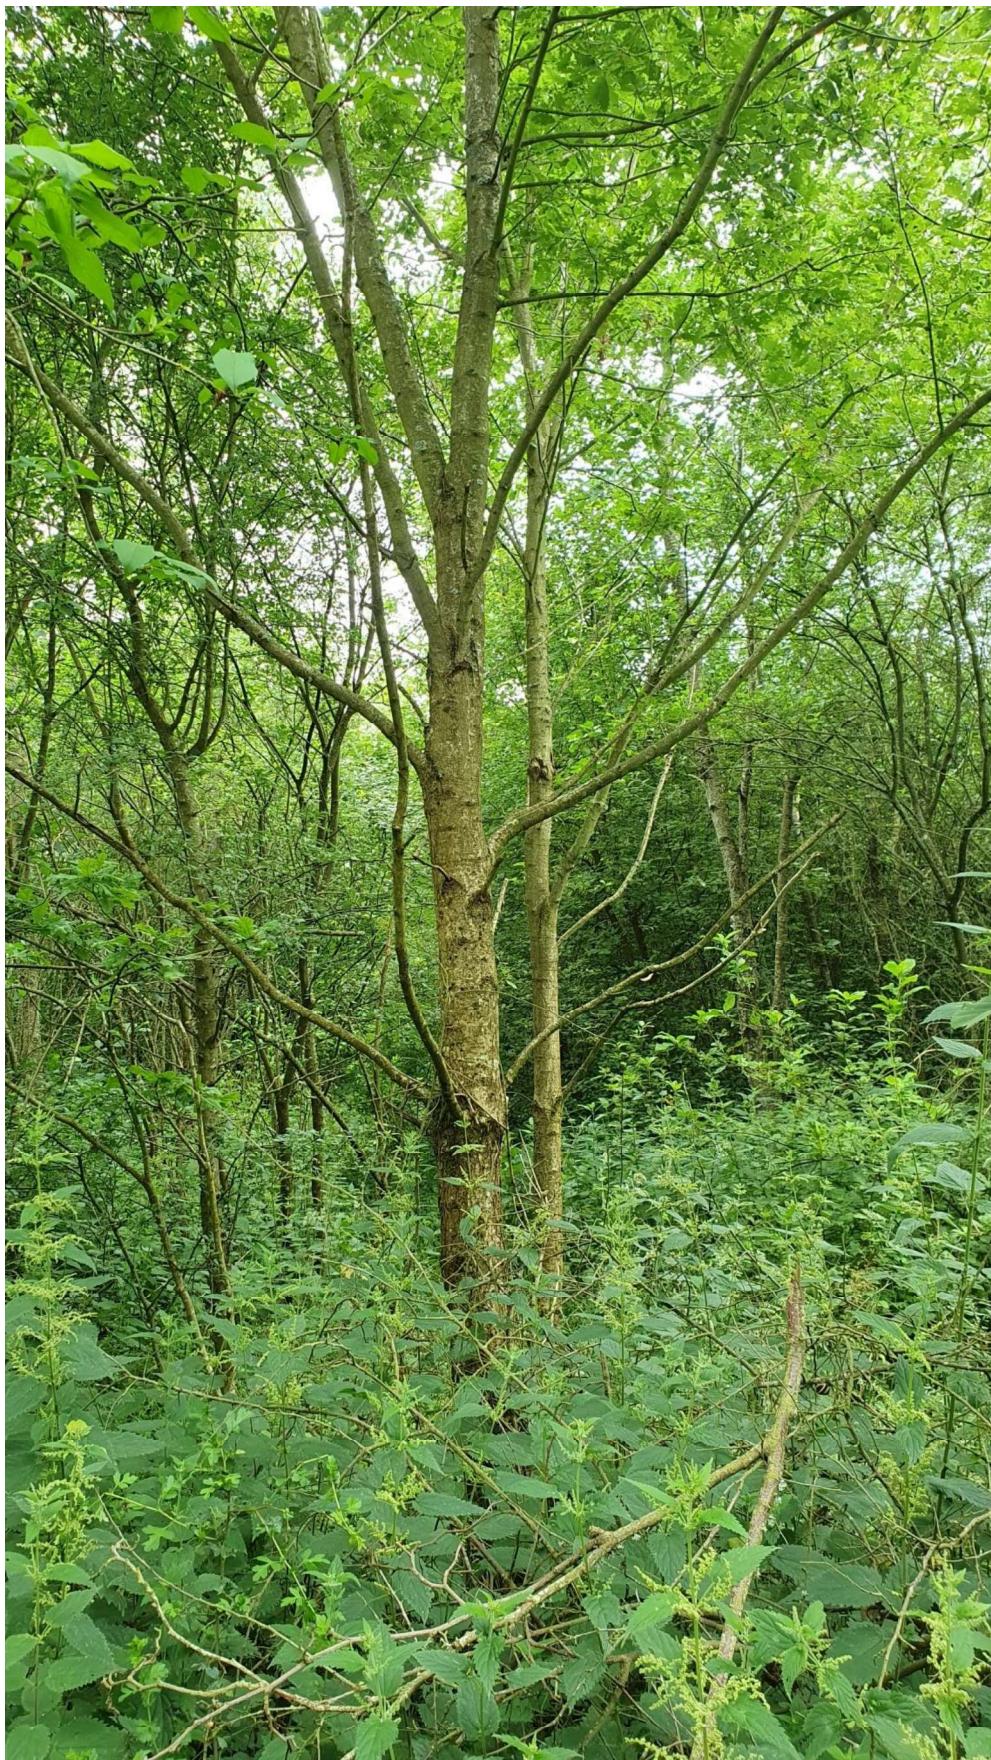
Pil og rødel op til 20 cm dbh.
