# Notat: Flagermuspotentiale ved læhegn og bevoksninger ved Energiprojekt Jammerbugt sommer 2024

Udarbejdet for COWI A/S

Udarbejdet 4. december 2024

Dansk Bioconsult ApS, Anne Smith og Jan Durinck

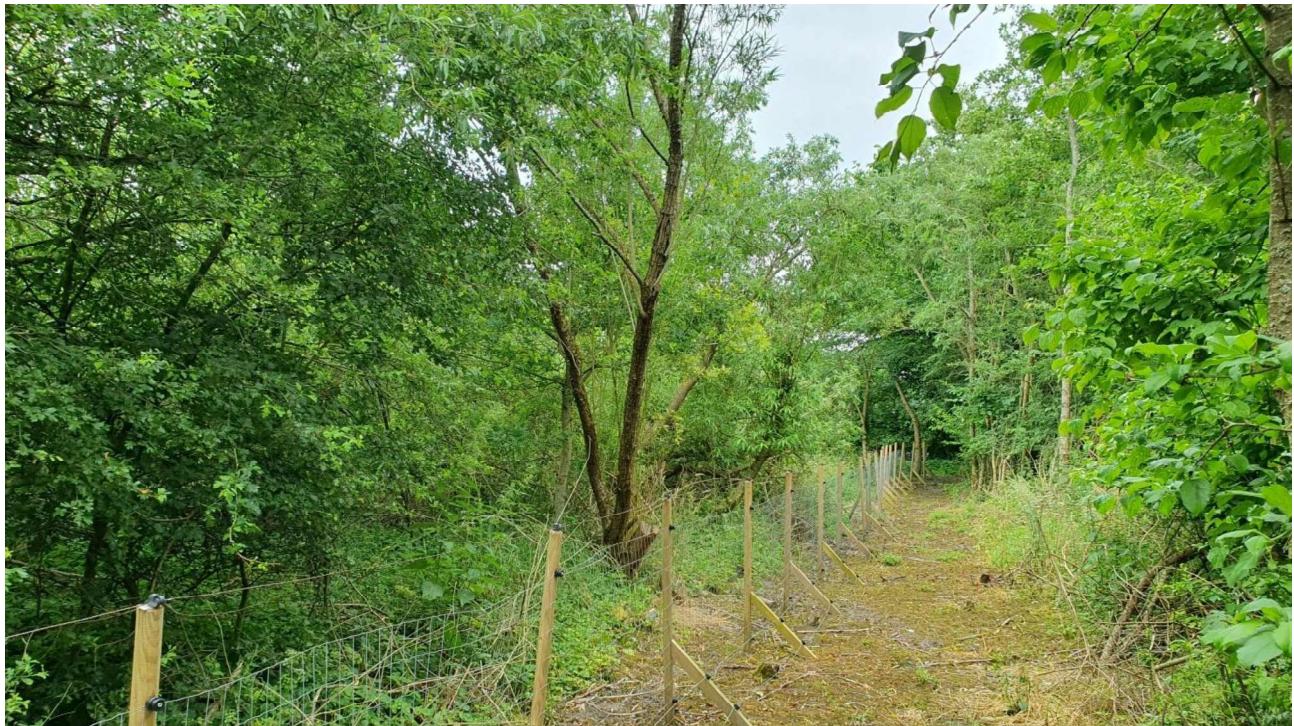
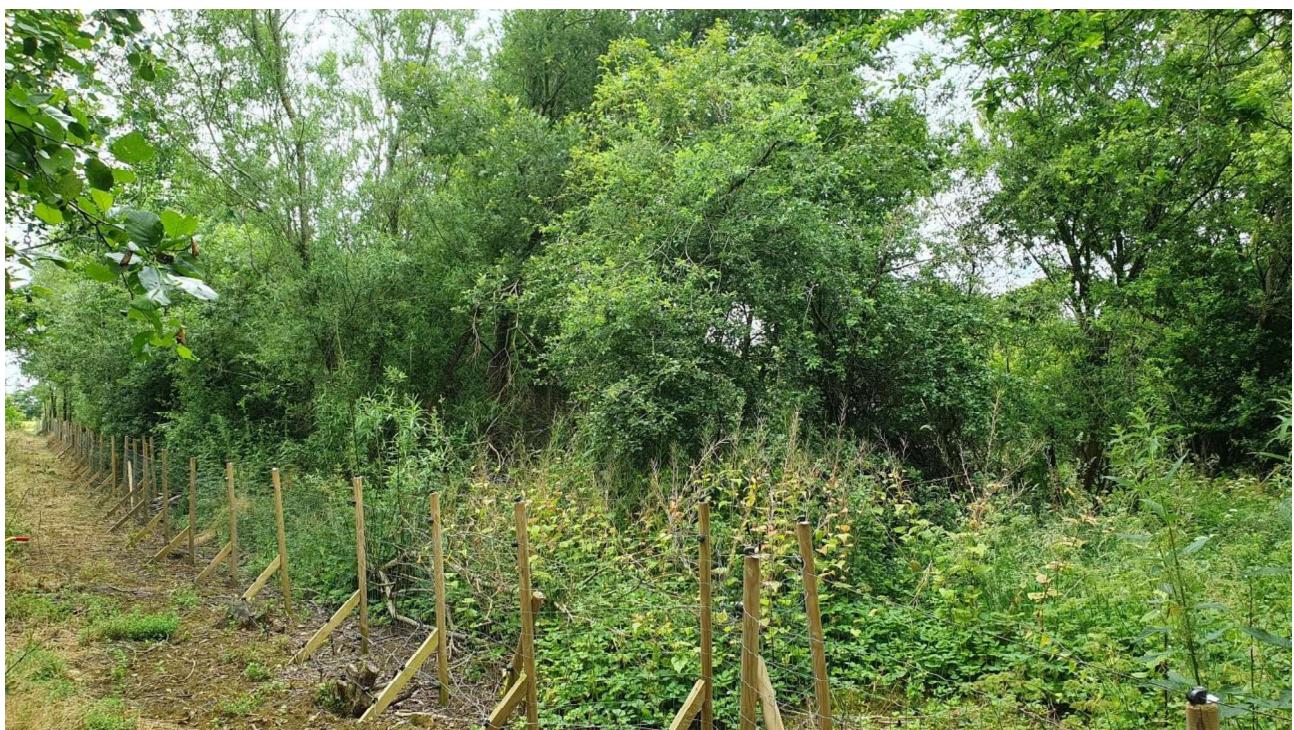
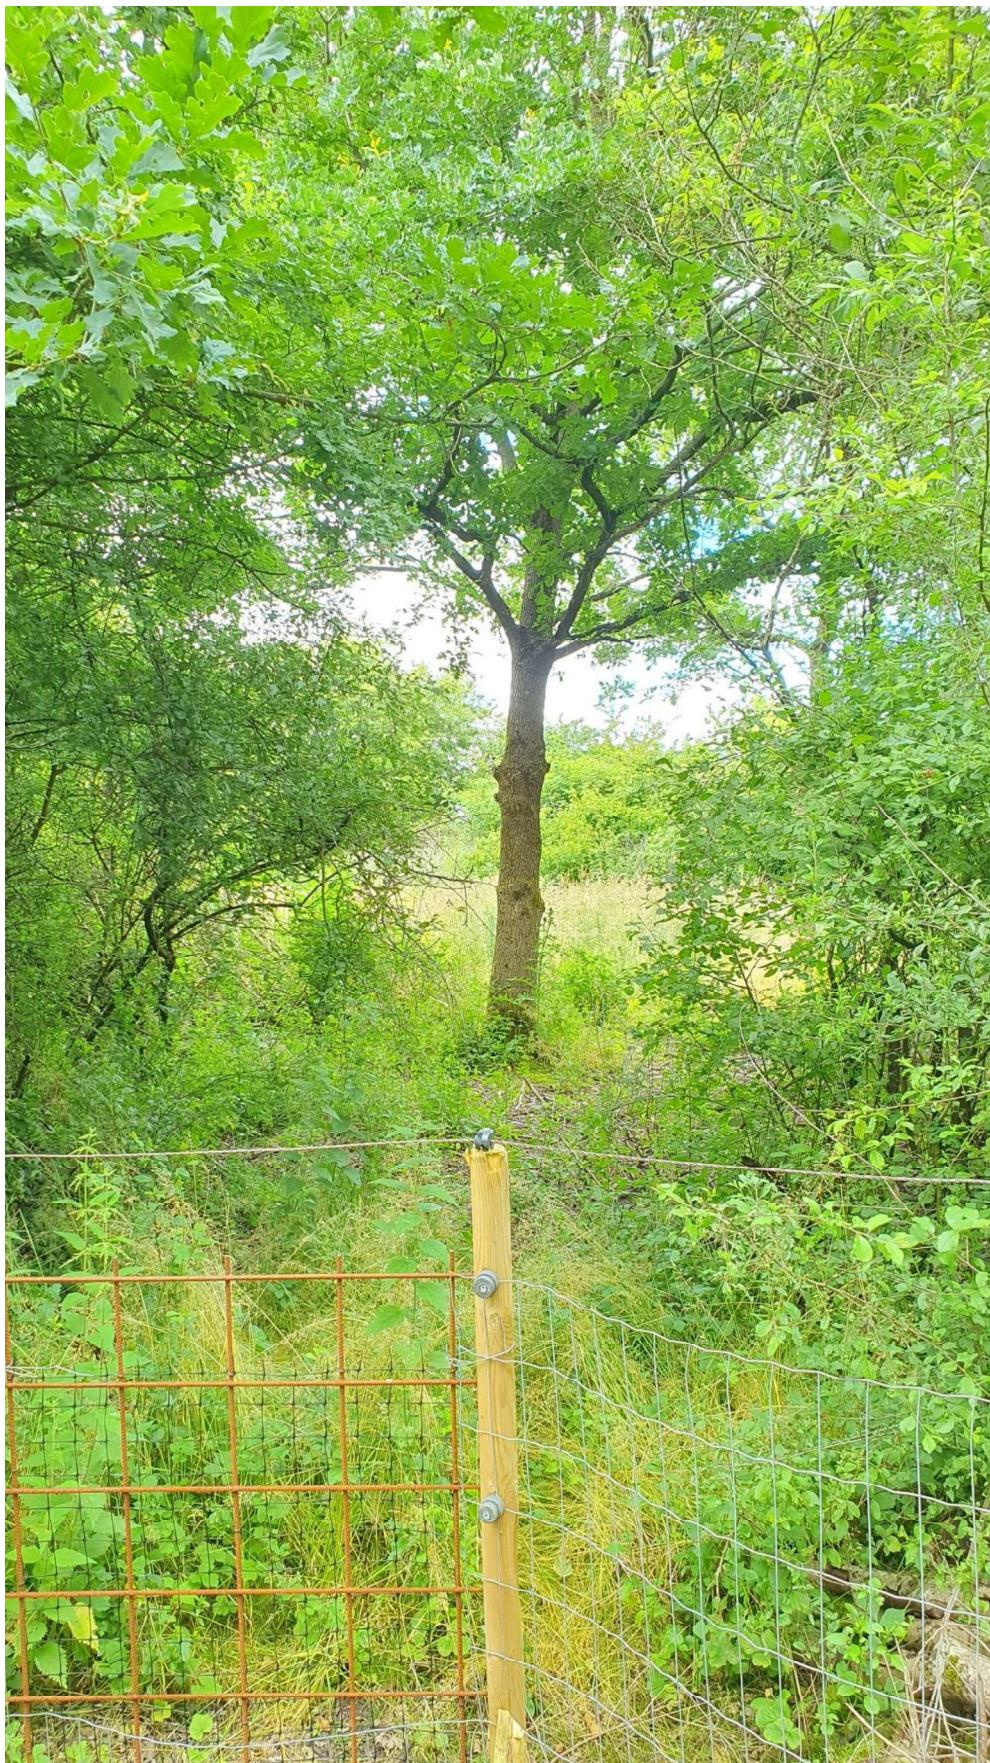
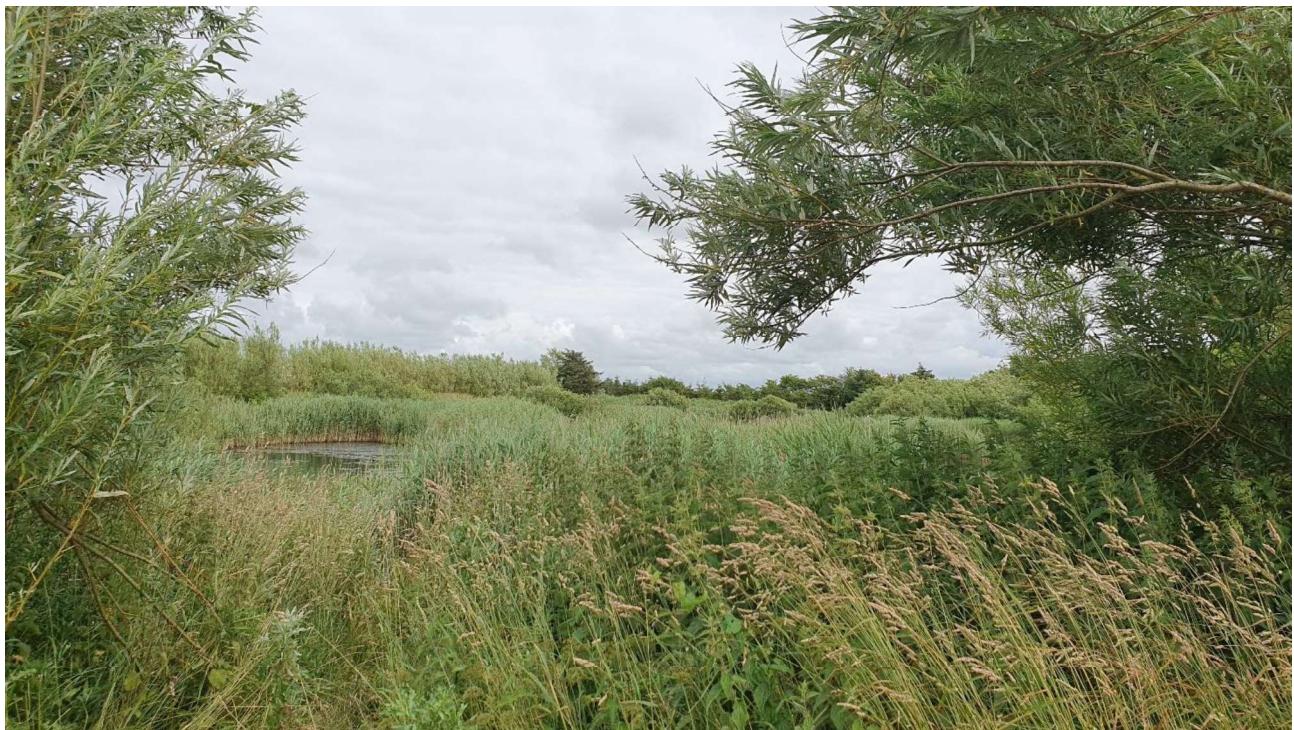
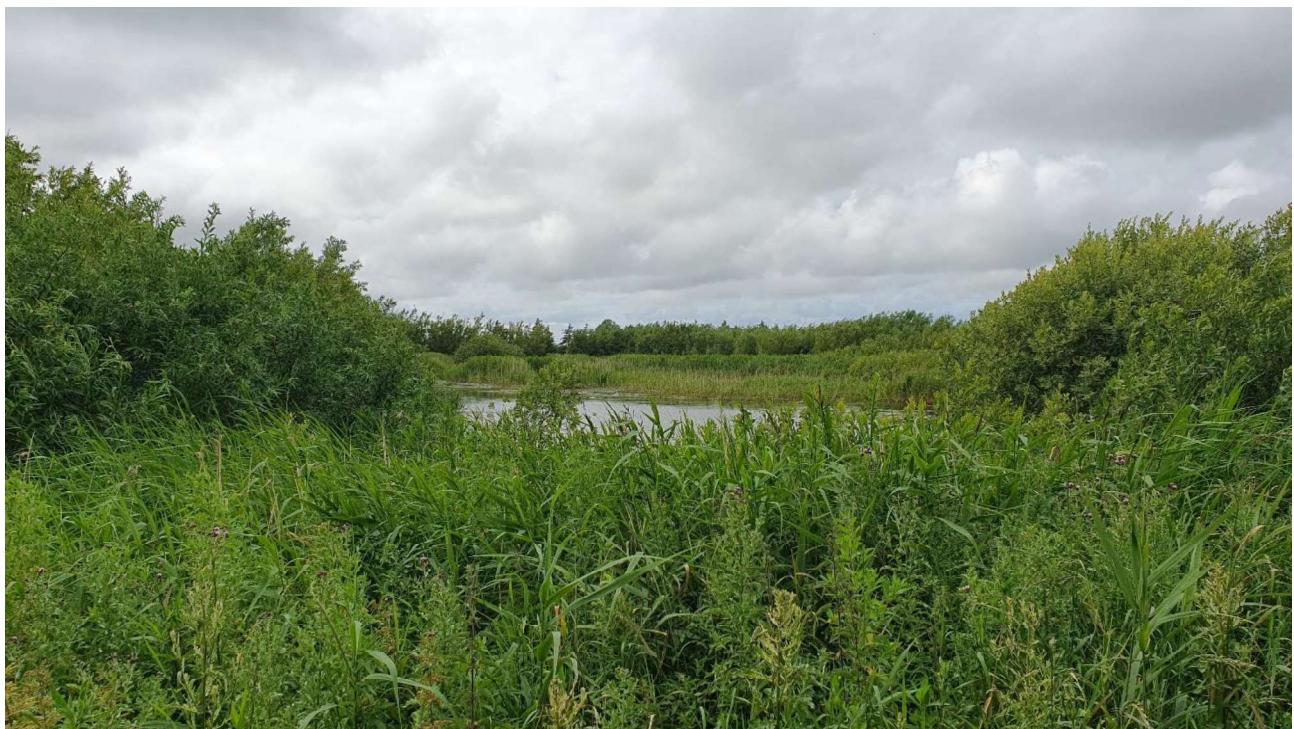
Hegn bryder bevoksningen op og indhegner sø.

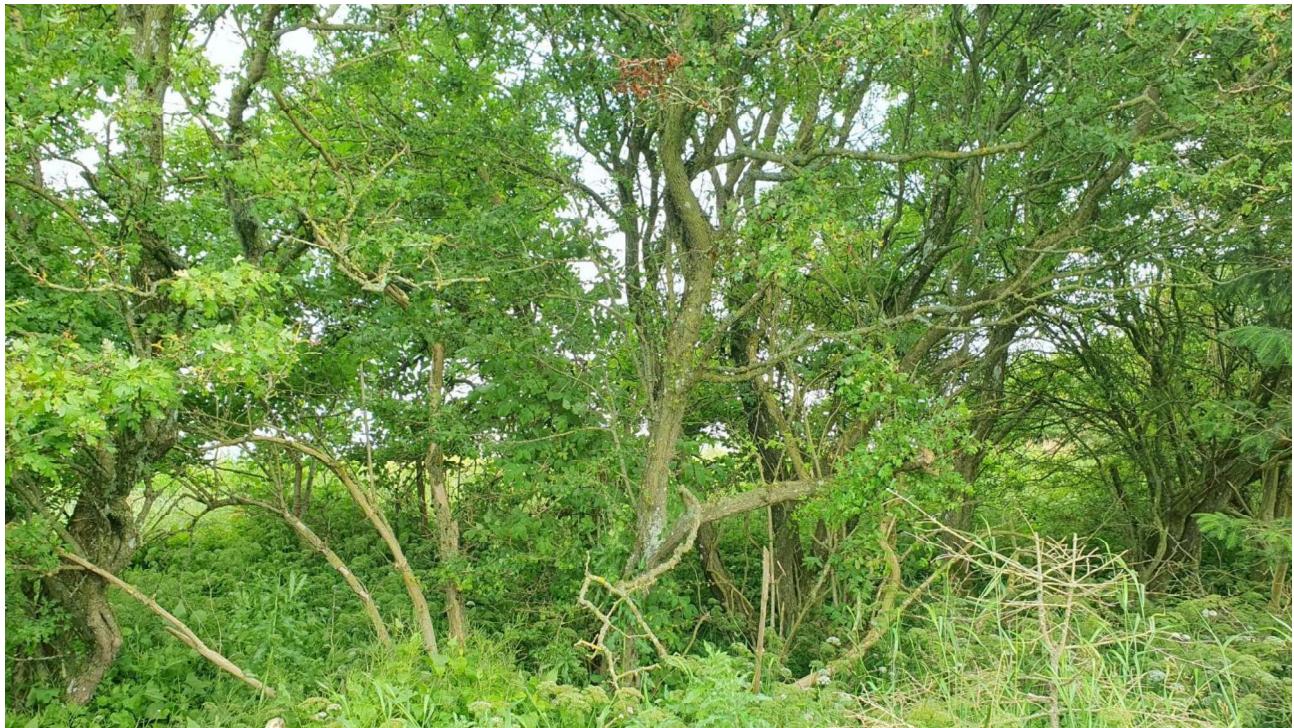
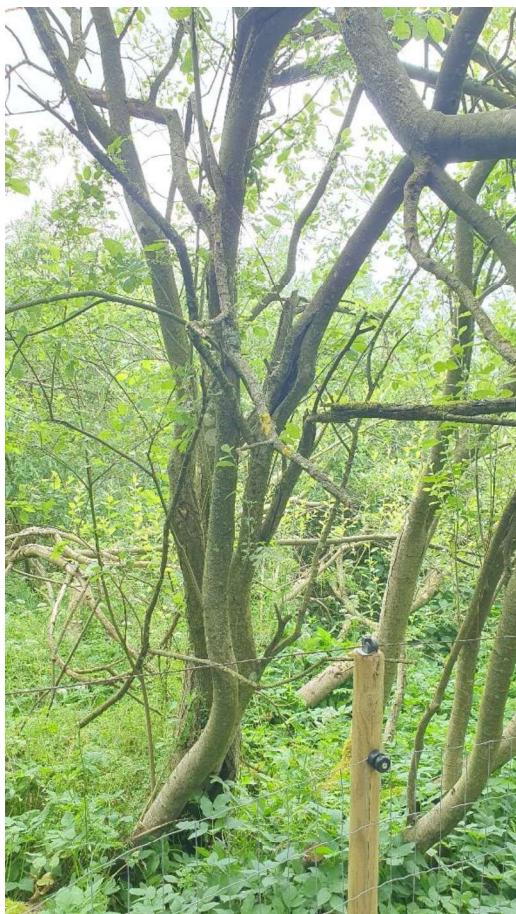
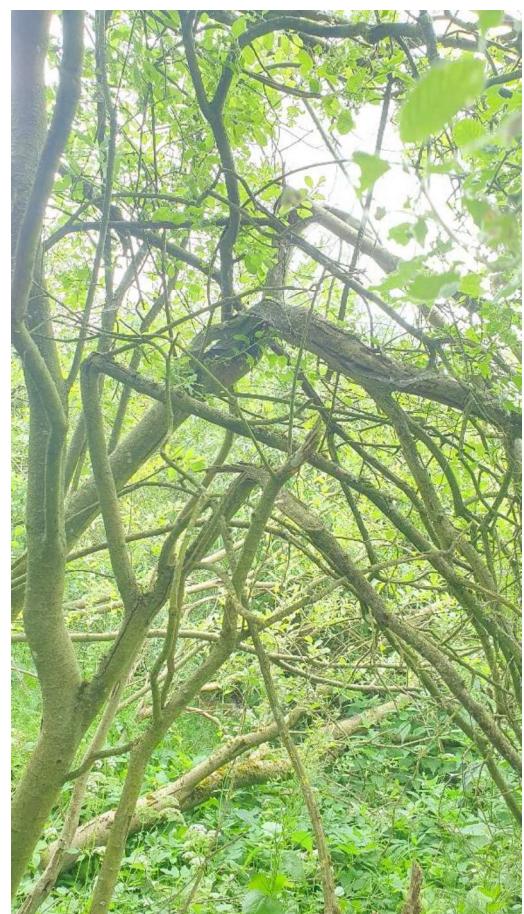
Gamle hvidtjørn langs vejen.

Ingen markant egnede habitater observeret, dog måske et par skjulesteder i pil bag hegnet.

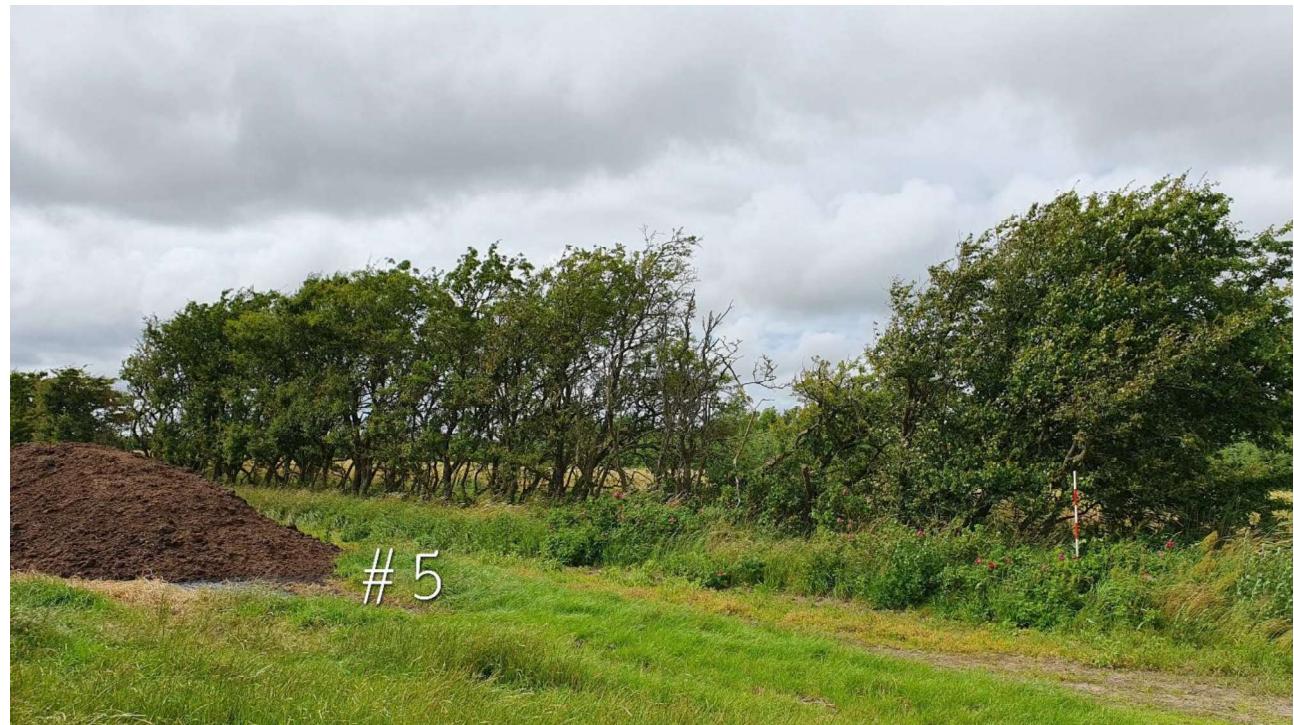
## #5 læhegn:

1-rækket hvidtjørn, cirka 4 meter højt, dbh <15 cm.

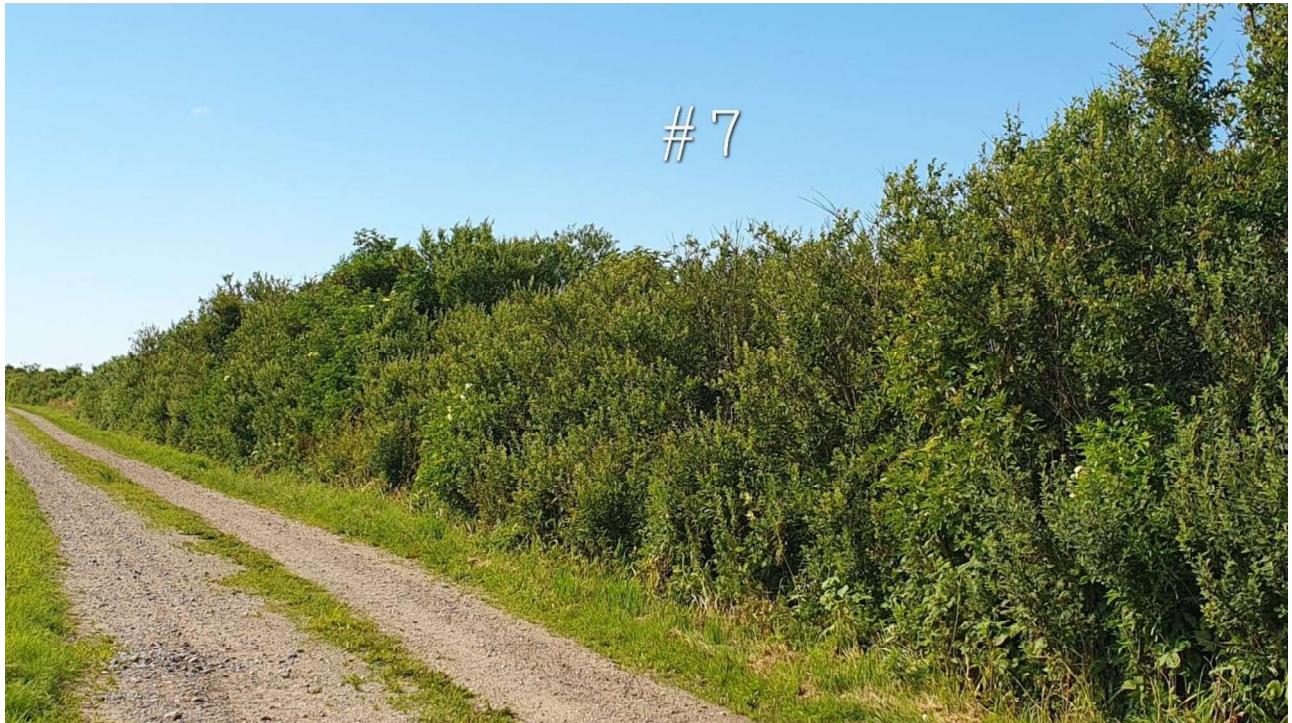
## #7 læhegn:

Maks 4 m højt, fragmenteret læhegn, dbh <10 cm, øret pil og hyld.

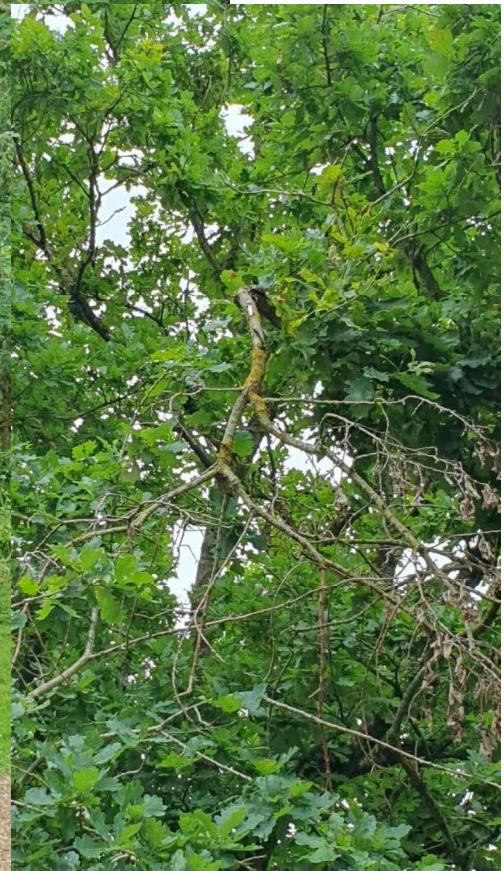
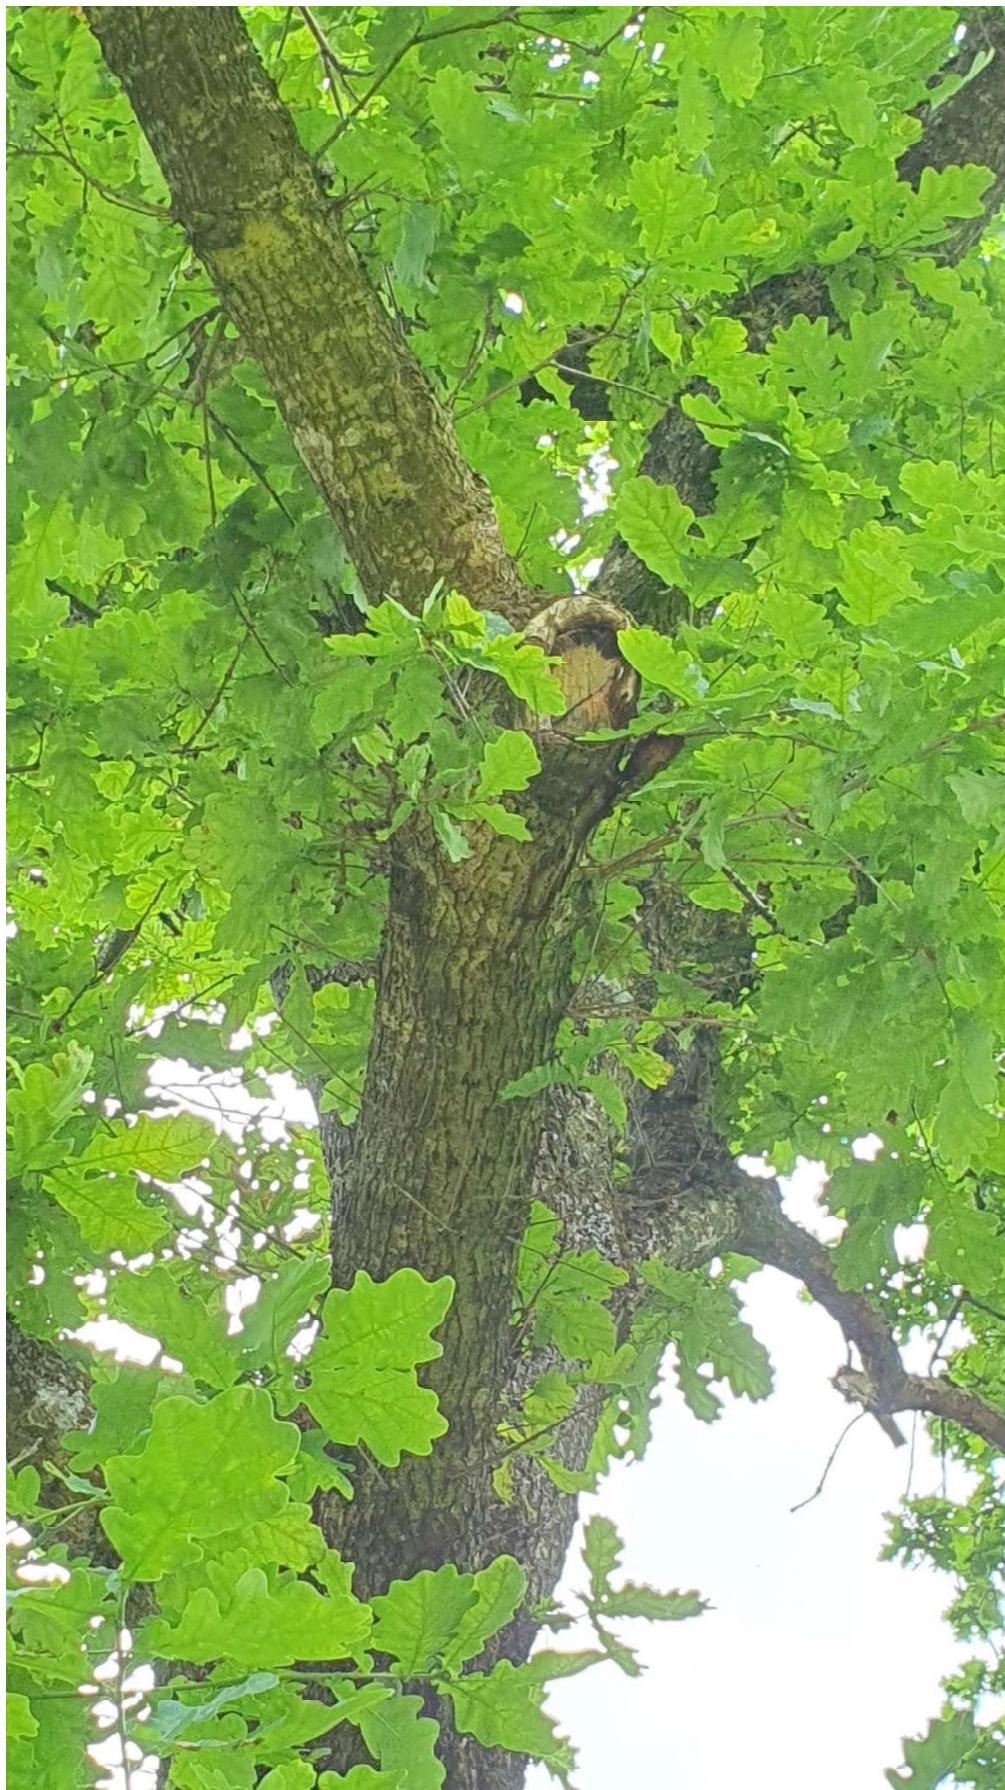
Foran huset: Birk med kraftig vedbend og stort egetræ (se næste side). Begge bevaringsværdige.

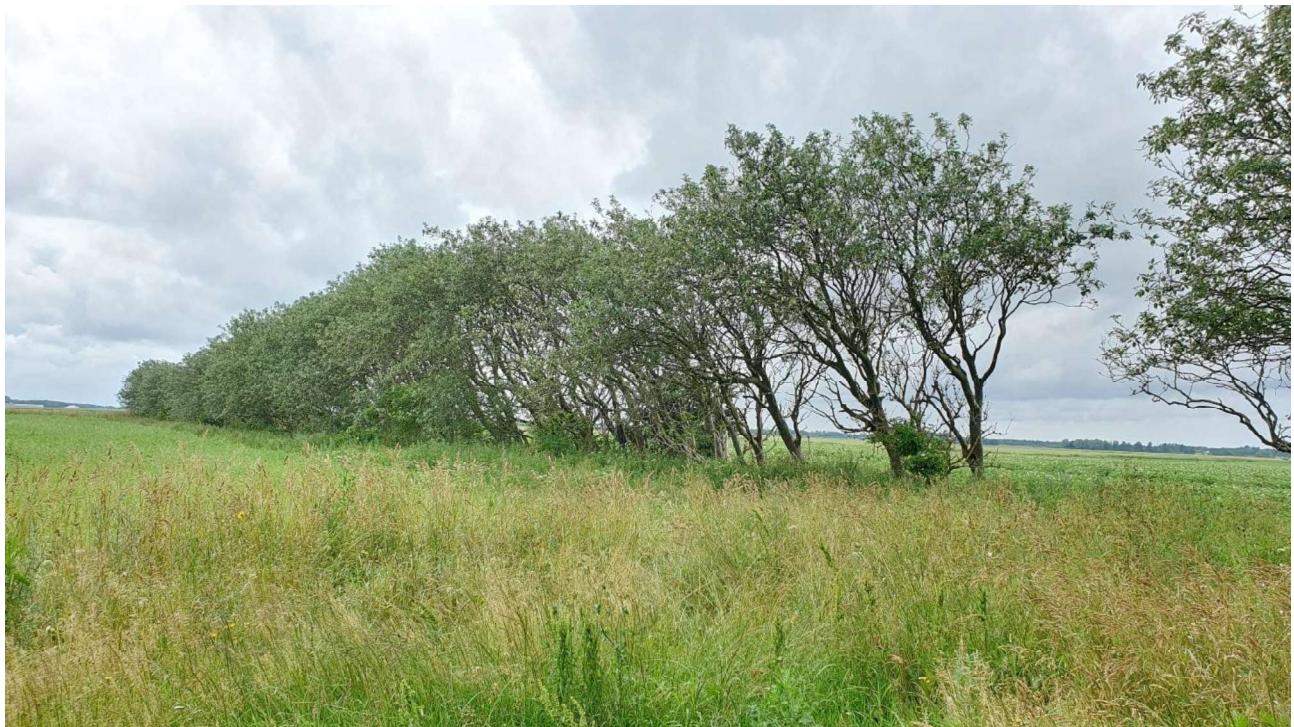
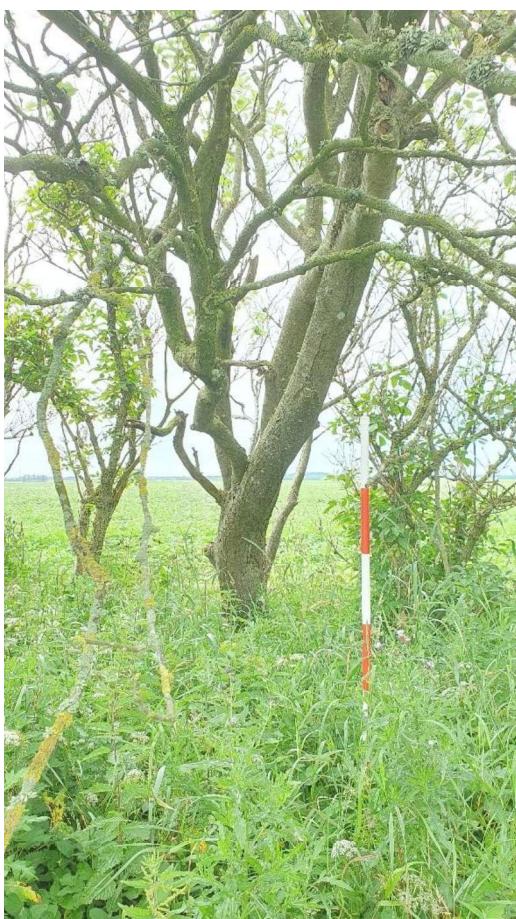
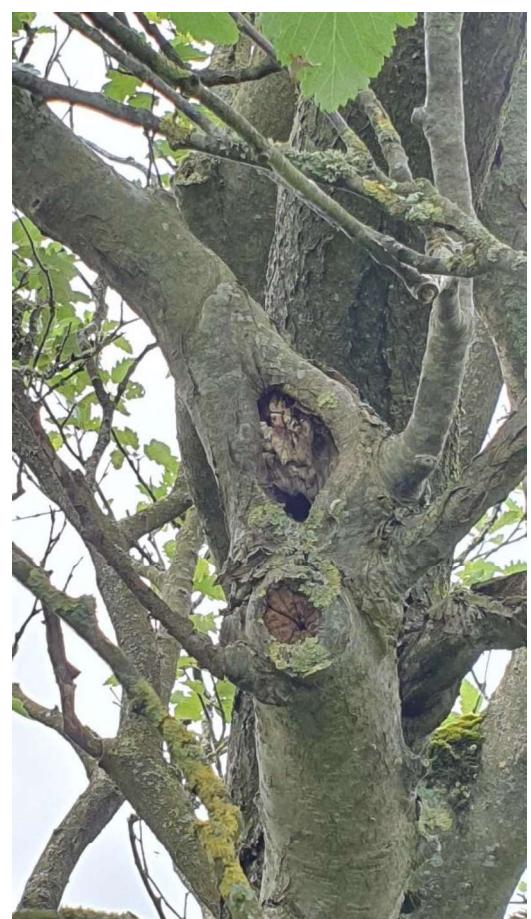
## #9 læhavn, E2, Toftegårdsvej 199:

5 m højt, 1-rækket bælte af seljerøn, dbh 10-20 cm. Fyldt med rådne huller for enden af afskårne grene.

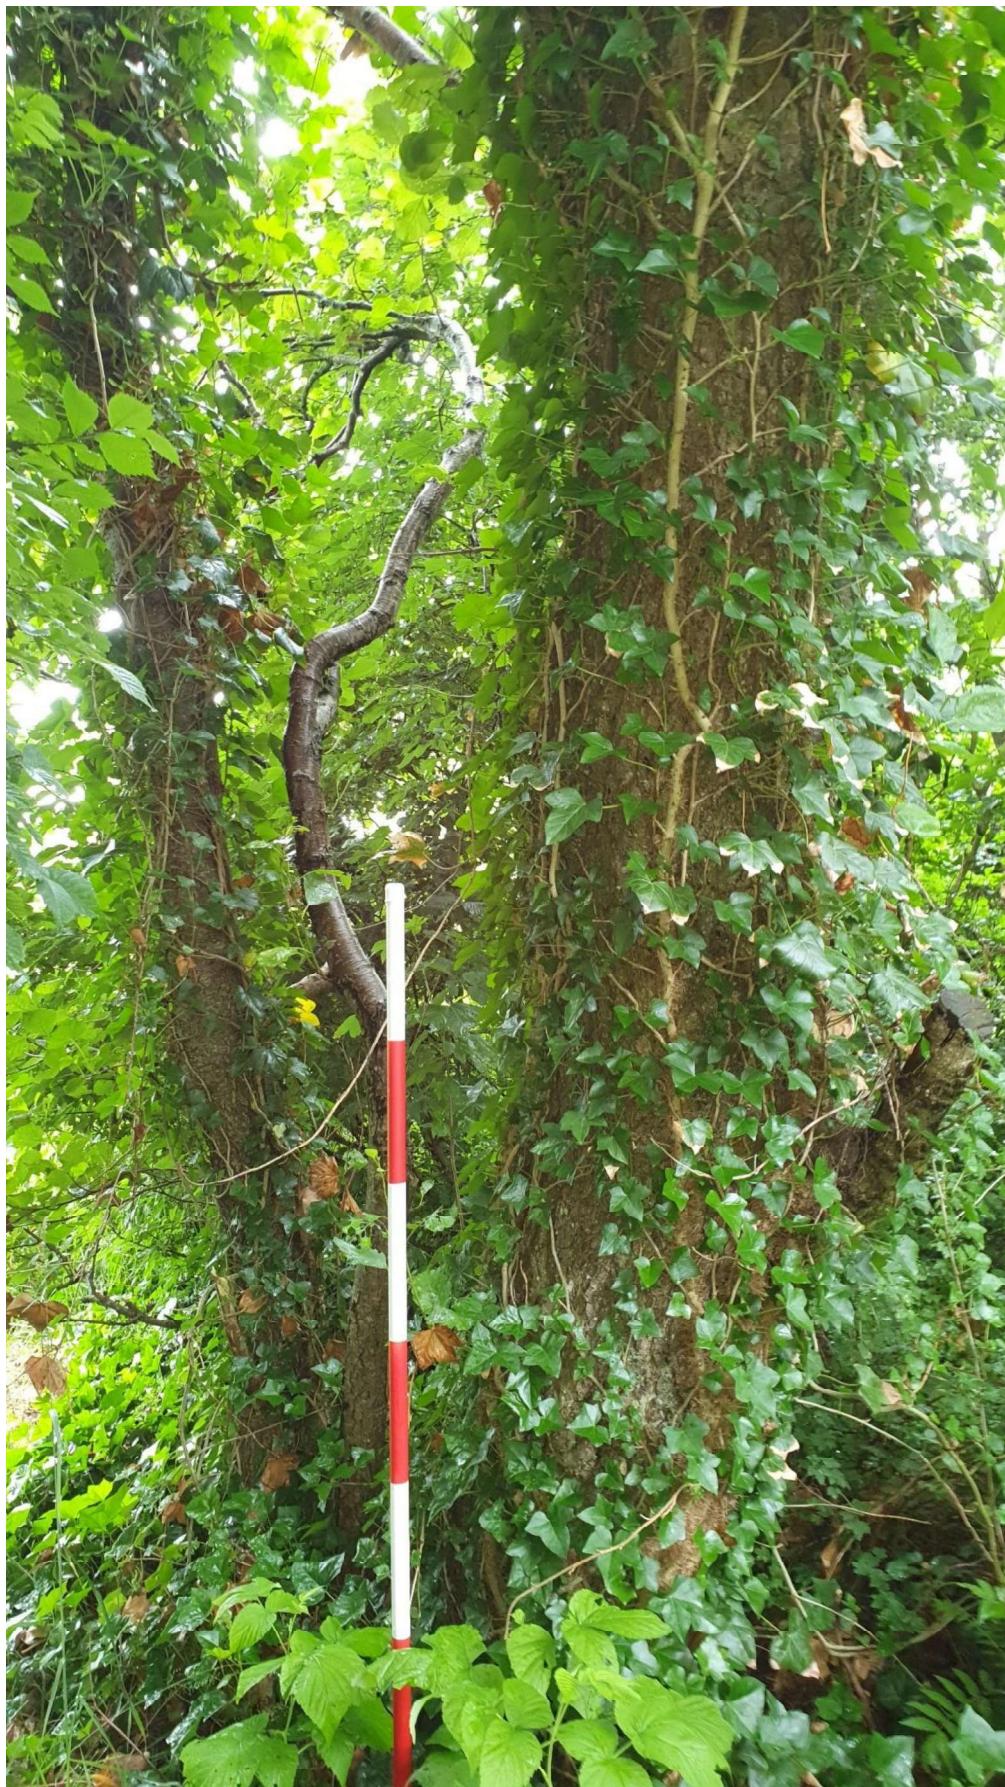
Bevaringsværdig, vedbend-klædt ask med mange potentielle skjulesteder for flagermus.

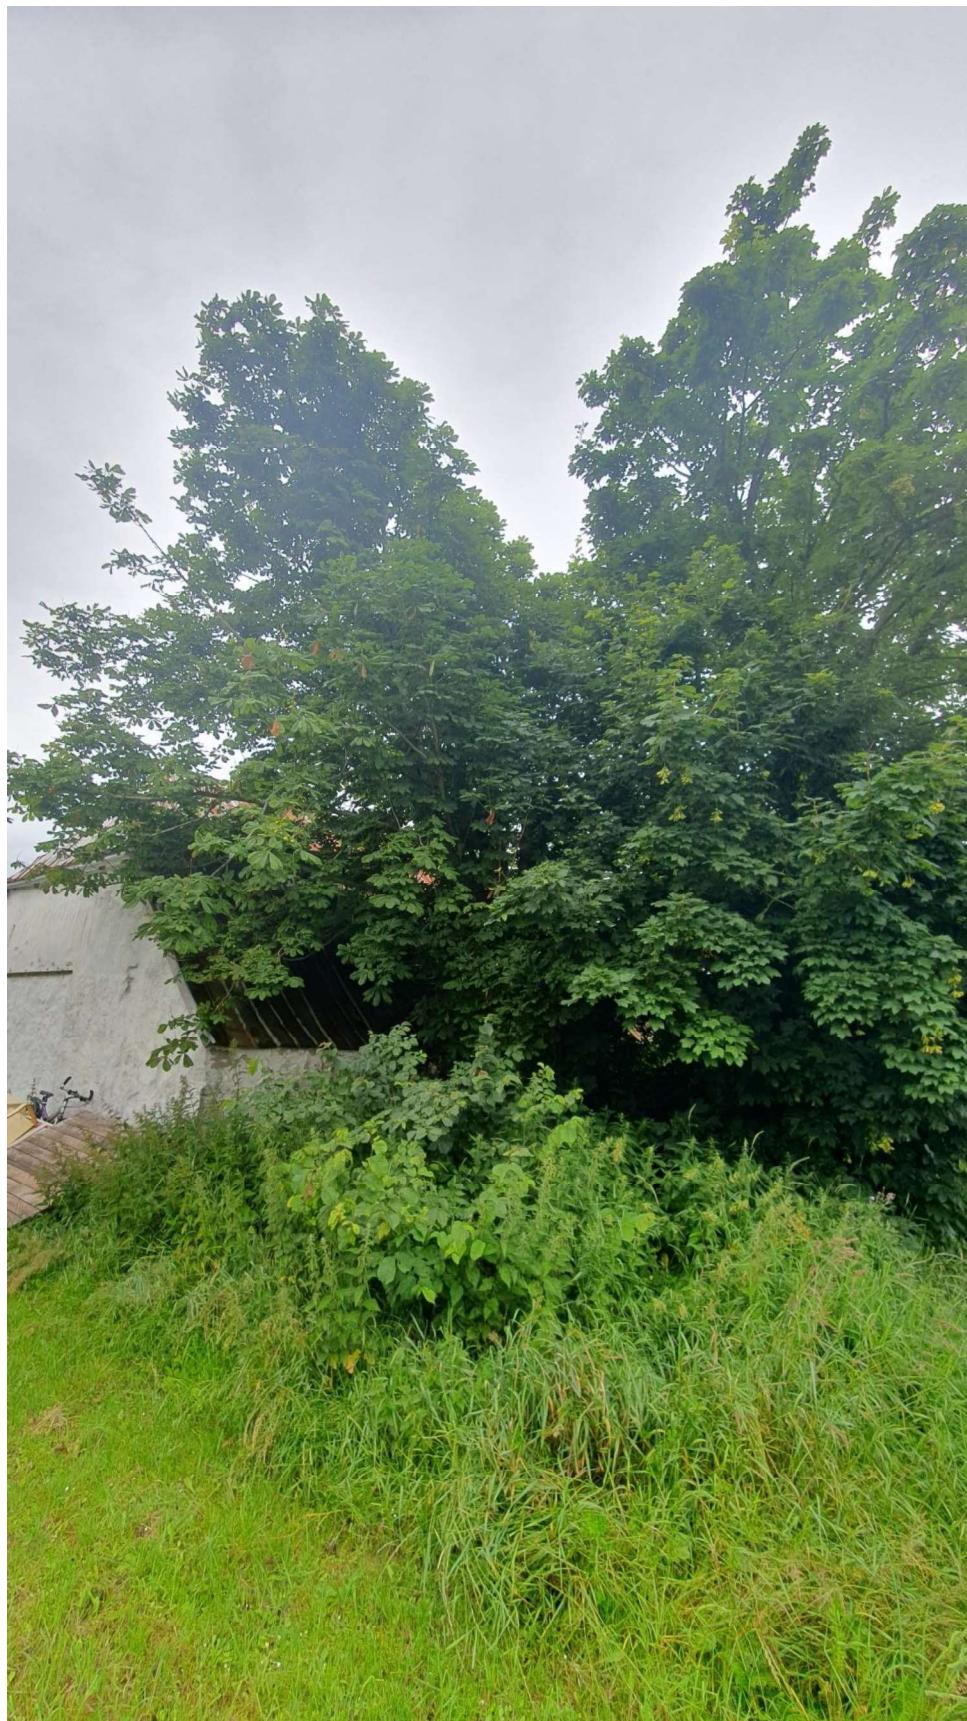
Store ahorn på hjørnet, ikke skadede.

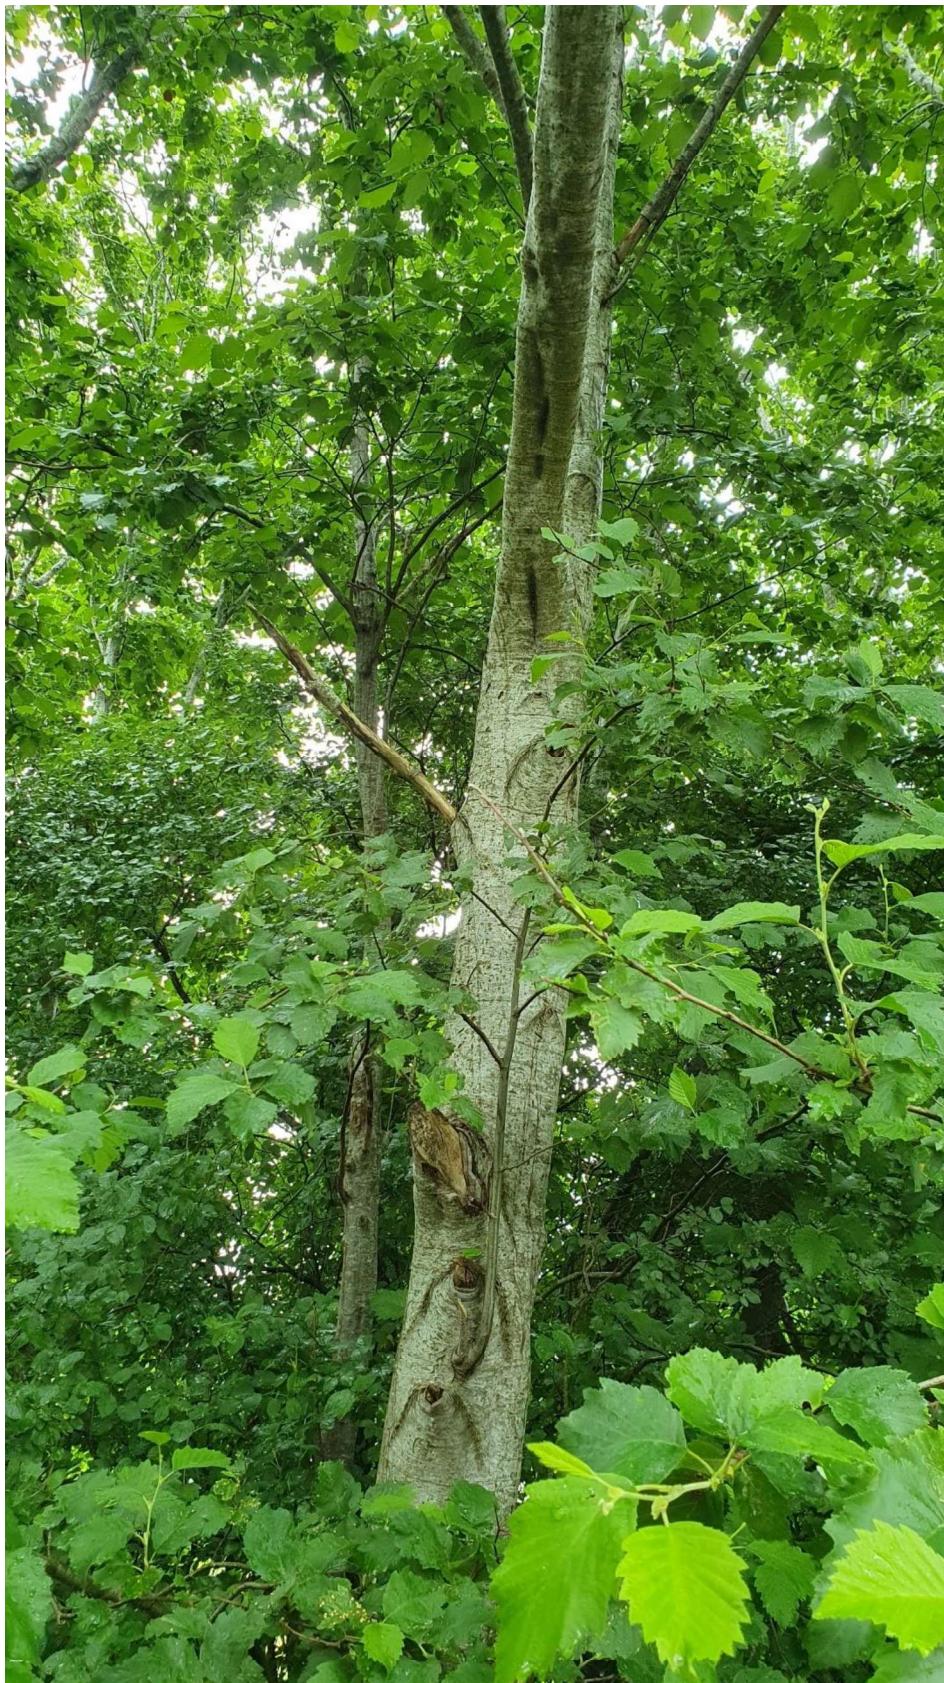
Hjørne med hvidel dbh 15-25 med få skader.

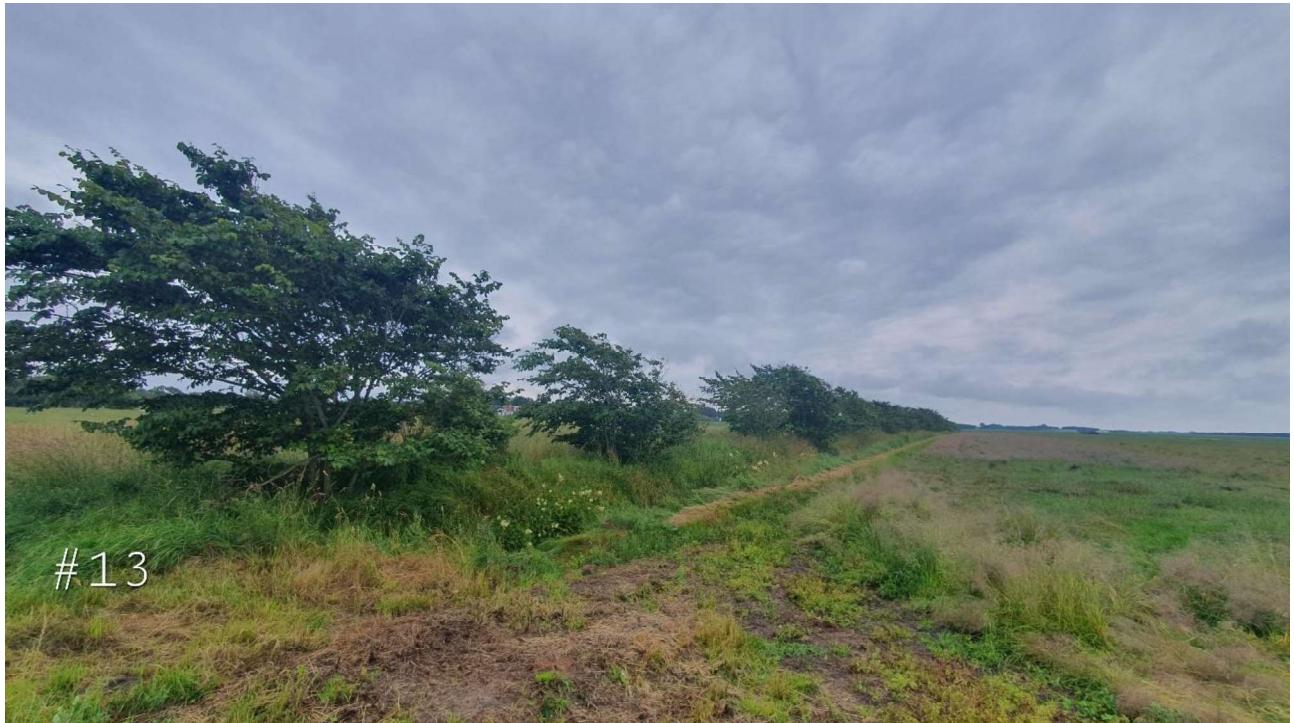
## #13 læhegn:

3-4 m højt, fragmenteret bælte af elmebuske med dbh 5-15 cm.
